Oevers inspectie

KVV0702

Functionele inspectie

Ligging water	Kostverlorenvaart
Ligging straat	Baarsjesweg
Tussen objecten	186 - 199
Tussen nummers	
Lengte	738

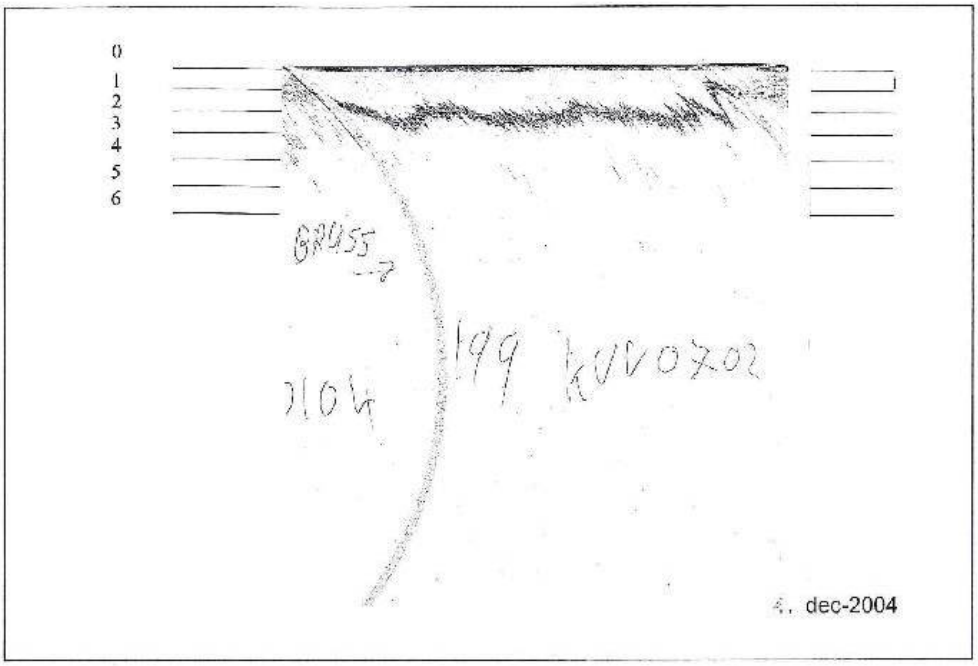
Volgnummer : 15
Code : KVV0702
Type : Oevers inspectie

urgentie 5

Plaats : walmuur
Onderdeel : peiling
Detail : ..
Materiaal : ..
Gebrek : ..

Specificatie : Waterstand 0.40 - NAP ± 0,00 ..

Herstel : ± €
