Objectnummer: GRW-01-01 Konstruktie: WM datum: 18-4-88
bladz: 1

Inspektierapport
Jaarlijkse kontrole
waterbouwkundige objekten

Objektnummer:	Ligging (bruggen)	e/o	Datum:
GRW-01-01	Groenburgwal (227-226)	e.z.	18-04-88

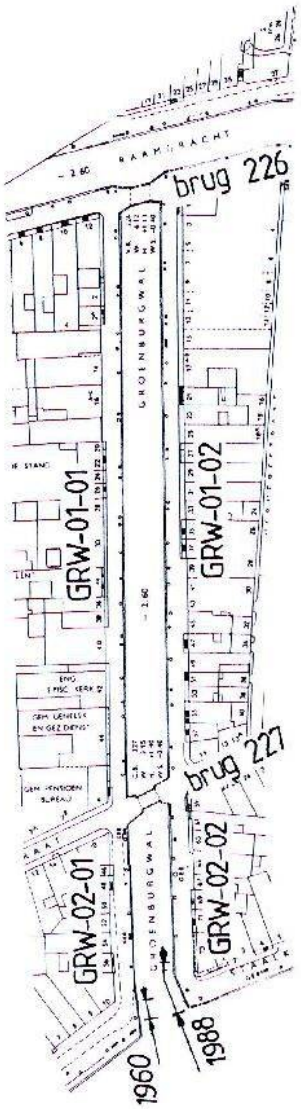
Centrumzijde

GRW-01-01 totaal 177 m

0 -177 m onbekend walmuur

GRW-01-02 totaal 174 m

0 -174 m onbekend walmuur

GRW-02-01 totaal 60 m

0 -5 m onbekend walmuur
5 -11 m 1960 walmuur
11 -60 m onbekend walmuur

GRW-02-02 totaal 63 m

0 -48 m onbekend walmuur
48 -63 m 1988 walmuur
