SITUATIETEKENING

IBA analyse instorting Grimburgwal Amsterdam

Inspectietekening :
Risicokaart

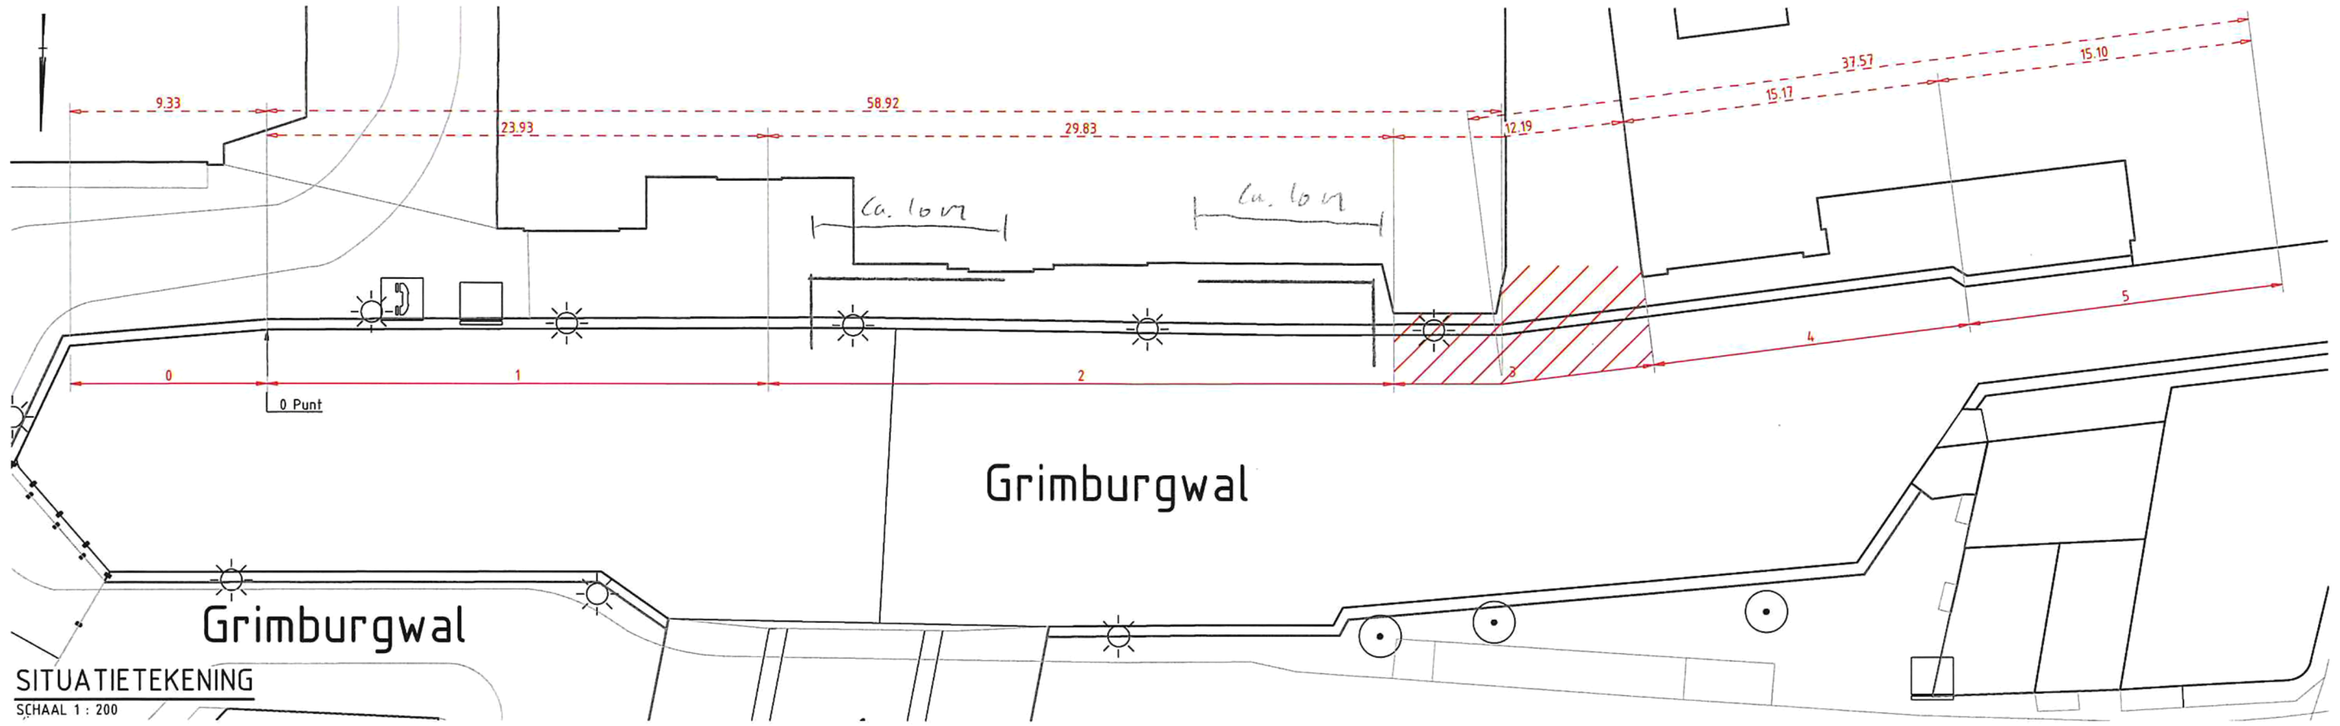
Bevindingen	
Schadesectie	
0	(-9.33 - 0m) Handhaven
1	(0 - 23.90 m) Niet handhaven
2	(23.90 - 53.80 m) Schade zone
3	(53.80 - 66 m) Verhoogt risico op instorten, niet handhaven
4	(66 - 81.43m) Niet handhaven
5	(81.43-96.53m) Handhaven
