Gemeente Amsterdam

**Cultuurhistorische quickscan Koelwaterkanaal Papaverweg (kavel 9)**
Datum: 2 maart 2022
Auteur 5.1,2,e (Monumenten en Archeologie)
Bezoekdatum: 17 januari 2022

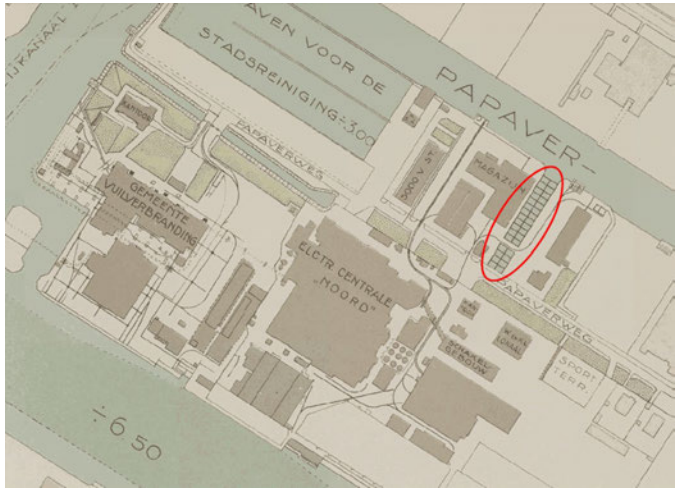
*Afb. 3 Uitsnede uit kaart van de Dienst der Publieke Werken (Schaal 1:2500) uit 1943. Het onderzochte Koelwaterkanaal is rood omcirkeld (City Data).*

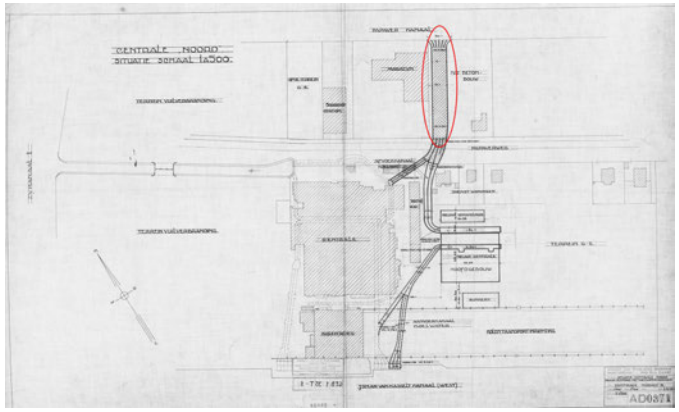
*Afb. 6 Overzicht van de Elektriciteitscentrale met de diverse nieuw aan te leggen aan- en afvoerkanalen ten behoeve van het Koelwater, door de Dienst der Publieke Werken Amsterdam, afd. Utiliteitswerken, 1928-1929. Met rood omcirkeld is het Koelwaterkanaal, met karakteristieke uitwaaierende vinnen van de uitlaat op het Papaverkanaal (SAA, Centraal Tekeningen Archief, C00005000723)*
