NIV0603-03 -

Rapportage instandhoudingsinspectie en conditiemeting NEN2767-4

projectnr. 405934.13
revisie 1.0
01 maart 2017

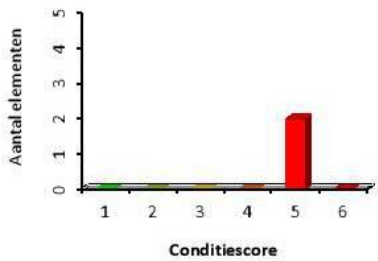
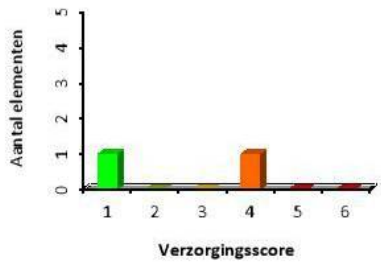
Algemene bevindingen inspectie

Algemeen:
Het object bestaat uit 2 elementen. Beide elementen scoren 'Slecht' (score: 5), vanwege gebreken aan de kerende constructie en de bebording.

Civieltechnisch:
Het object verkeert in een slechte staat. De aangetroffen gebreken resulteren in een laag risico.

De glooiing vertoont verwering ten gevolge van de boomgroei. Daarnaast ontbreken enkele onderdelen van de glooiing. Om de functionalteit te waarborgen adviseren we om de ontbrekende delen opnieuw aan te brengen. Voor de verwering wordt geen herstel geadviseerd.

De bebording vertoont lokaal onthechting en corrosie. Om de functionaliteit te waarborgen adviseren we de bebording te vervangen.

Tevens is het object vervuild door klimatologische invloeden en is onkruidgroei en wortelingroei geconstateerd.
