Gemeente Amsterdam
Dienst Infrastructuur Verkeer en Vervoer

DEFORMATIEMETING NHG-0401
NIEUWE HERENGRACHT THV RAPENBURGER
25E HALINGSMETING
OPNAMEDATUM: 25-02-2019

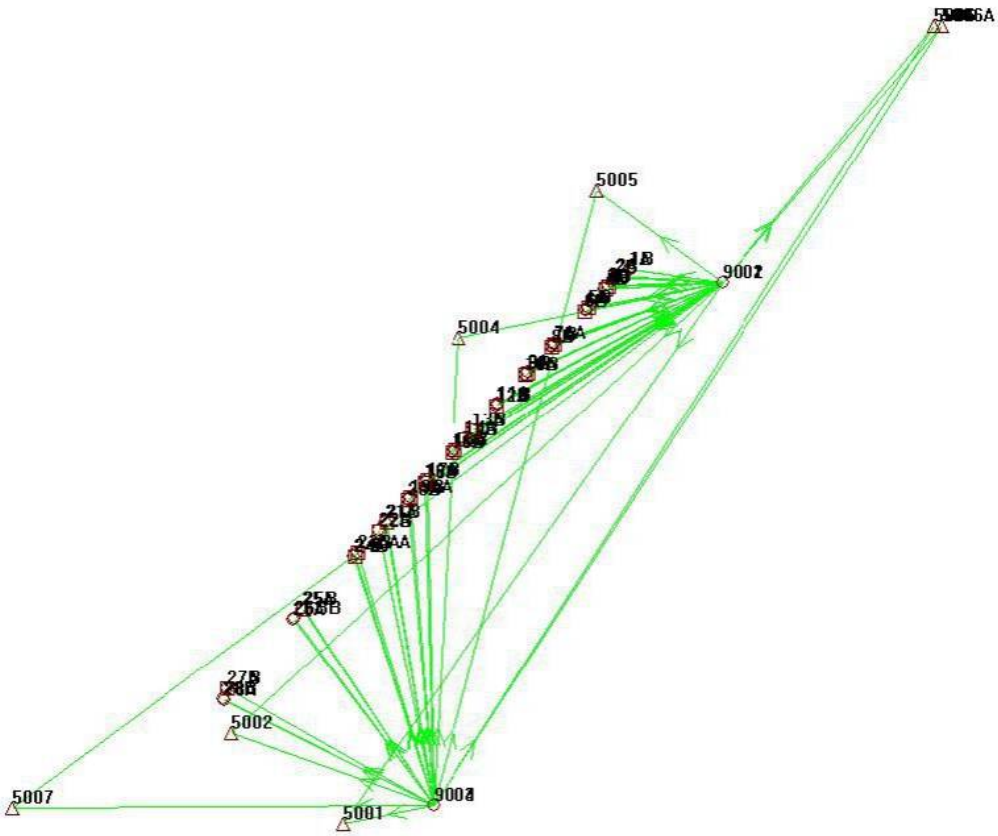
2.1 Meetoverzicht XYZ meting

De bout 11B is verstoord geraakt, daarom zijn is op deze locatie een nieuwe bout 11BB geplaatst.

De punten 12A,13A & B,15A & B, 16A & B, 18B en 20B zijn vergeleken met de 2e herhalingsmeting
