Haringbuisdijk

Gemeten dieptes begin en eind van de toegangssteigers van de ligplaatsen aan de Haringbuisdijk op 20 april 2023 omstreeks 12:00 uur. Waterpeil kan fluctueren, dieptes zijn dus veranderlijk zie hieronder op kaart het actuele waterpeil tijdens de meting. Door het actuele waterpeil te raadplegen kan de actuele diepte nauwkeuriger worden bepaald.
https://www.rijkswaterstaat.nl/water/waterdata-en-waterberichtgeving/waterbericht/ijsselmeergebied

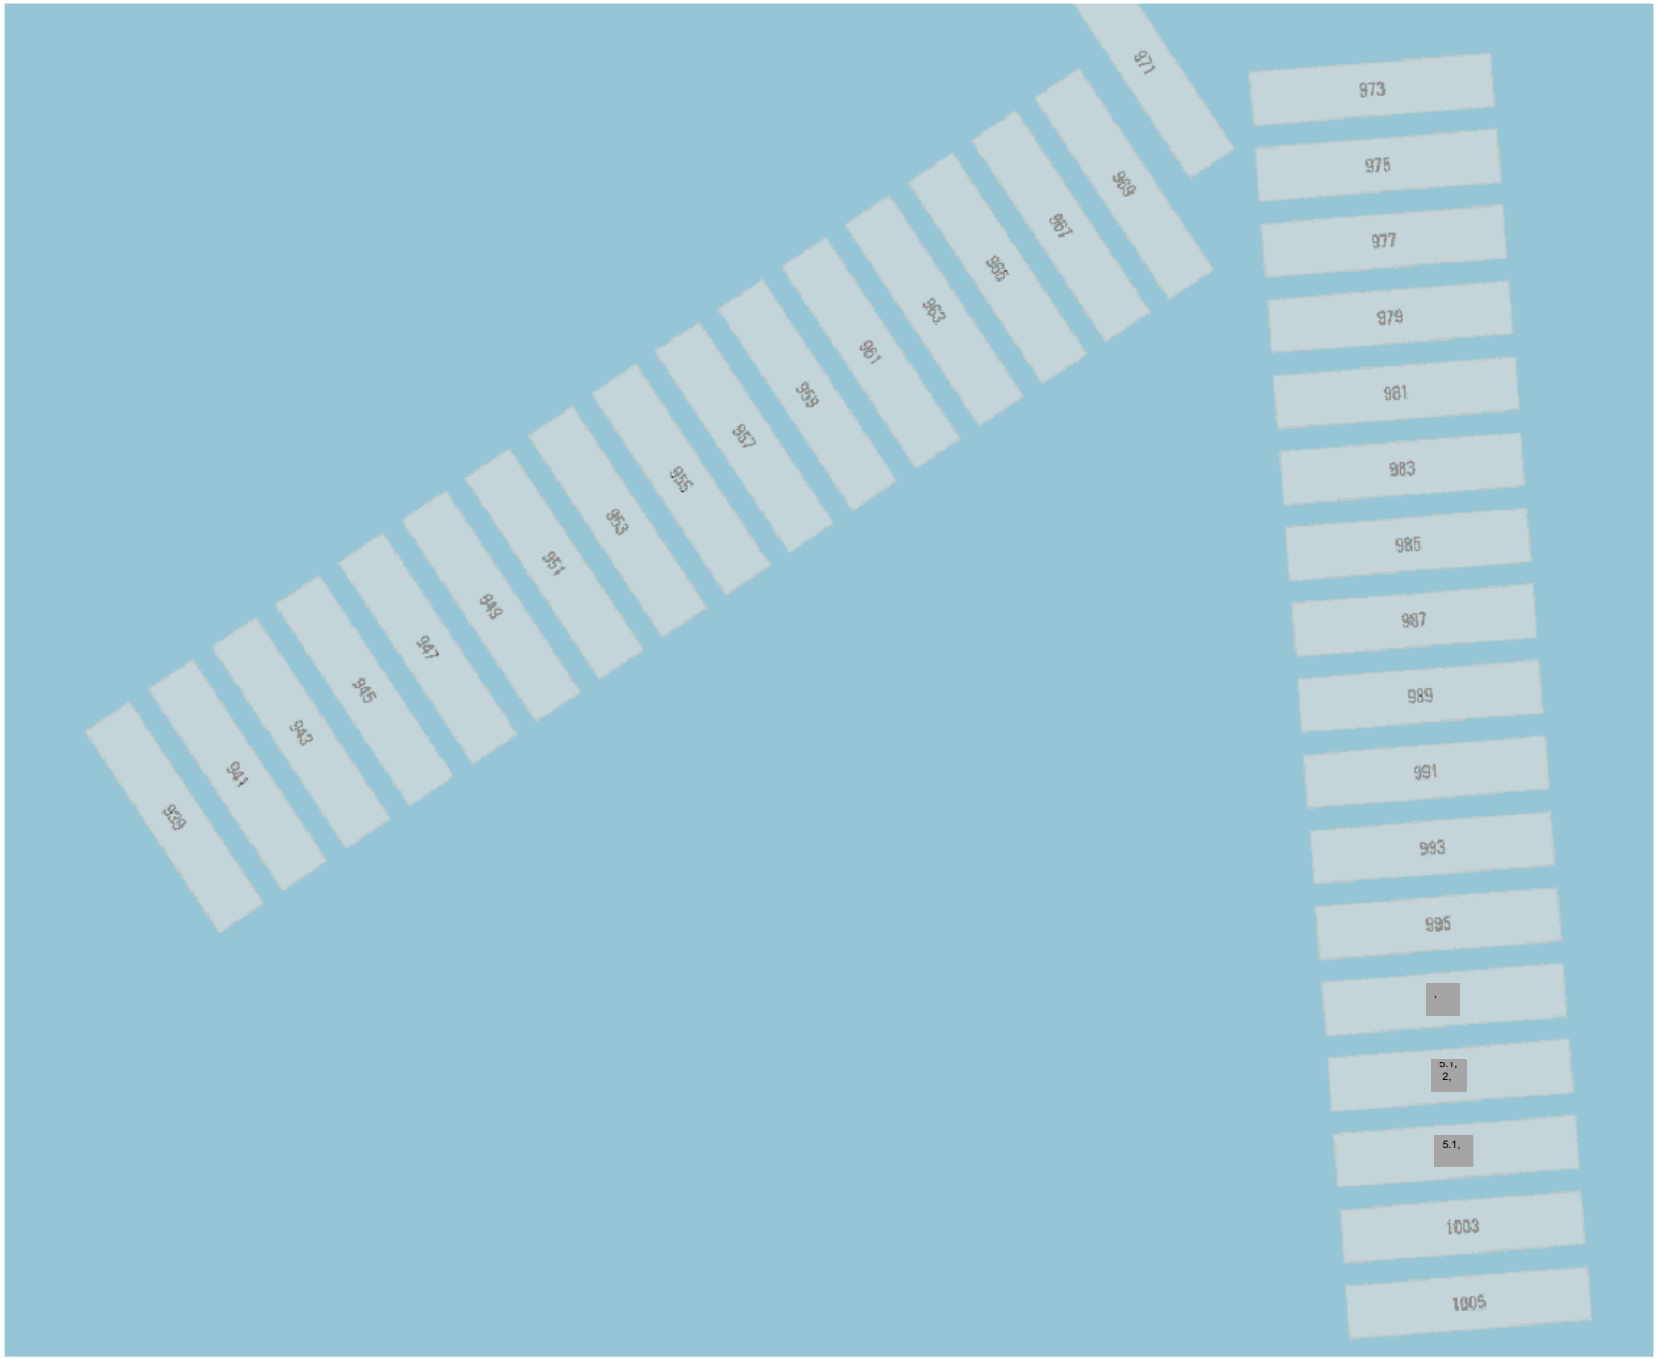
Begin steiger	einde steiger
∞ 1005:	2,90 meter	2,90 meter
∞ 997:	2,70 meter	2,90 meter
∞ 993:	2,70 meter	2,90 meter
∞ 989:	2,90 meter	2,90 meter
∞ 985:	2,80 meter	2,90 meter
∞ 981:	2,80 meter	2,90 meter
∞ 977:	3,00 meter	3,00 meter
∞ 973:	2,90 meter	2,90 meter
∞ 969:	2,90 meter	3,00 meter
∞ 965:	2,80 meter	2,90 meter
∞ 961:	2,80 meter	2,90 meter
∞ 957:	2,80 meter	2,90 meter
∞ 953:	2,90 meter	2,90 meter
∞ 949:	2,90 meter	3,00 meter
∞ 945:	2,80 meter	2,80 meter
∞ 943:	2,90 meter	2,90 meter
∞ 941:	2,70 meter	2,90 meter
∞ 939:	2,70 meter	2,70 meter

∞ 2x steiger pleziervaart: 2,50 meter --> 2,60 meter
