IBA analyse instorting Grimburgwal Amsterdam
Van Steenwijk

Inspectietekening :
[redacted]

Inspectietekening :
Risicokaart

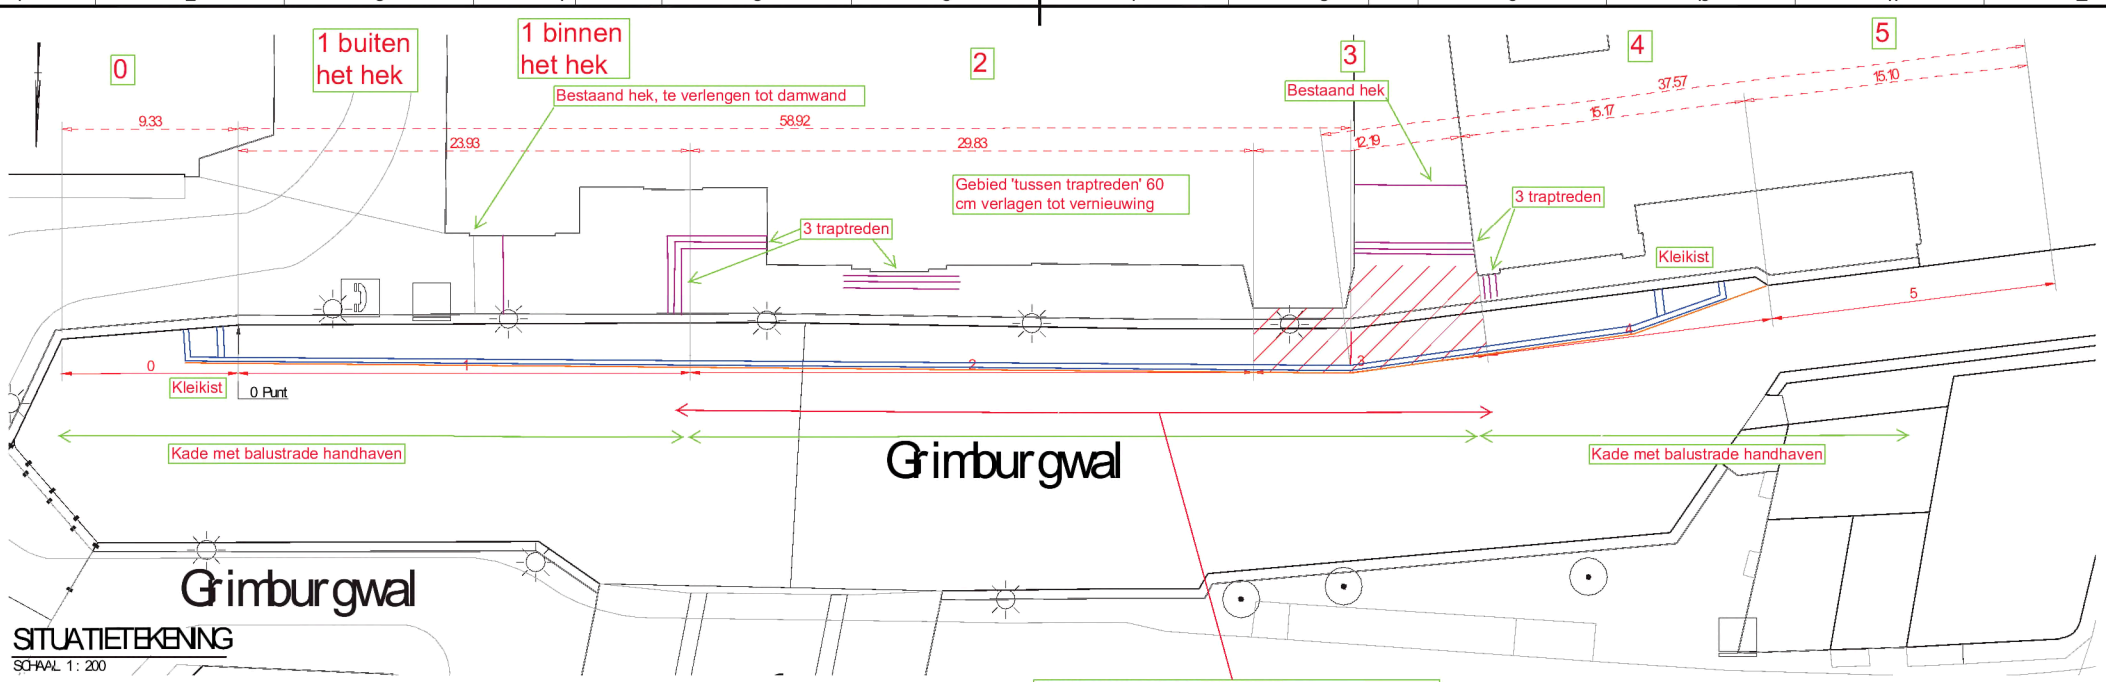
Bevindingen	
Schadesectie	
0	(-9.33 - 0m) Handhaven
1	(0 - 23.90 m) Niet handhaven
2	(23.90 - 53.80 m) Schade zone
3	(53.80 - 66 m) Verhoogt risico op instorten, niet handhaven Deel 3 gecontroleerd verwijderd
4	(66 - 81.43m) Niet handhaven
5	(81.43-96.53m) Handhaven

Dubbele gording Azobé hoogtexbreedte = 200*150 gemonteerd in UNP240.
Waterstand NAP-0,40 m
Onderste balk van NAP-0,20 tot NAP.
Bovenste balk van NAP+0,40 tot +0,60
'Vrije' stukje rechts te versterken met HEB160.

Damwand veiligheidsconstructie
Midden damwand op 2 m uit bestaande kade.
Bovenzijde NAP+0,70 m.
AZ-profielen.
Lengte en profiel volgt zsm.
Aan beide zijden af te sluiten met kleikist.

Inrichting terrein met veiligheidsconstructie
Gordingen en stempels op andere schets.

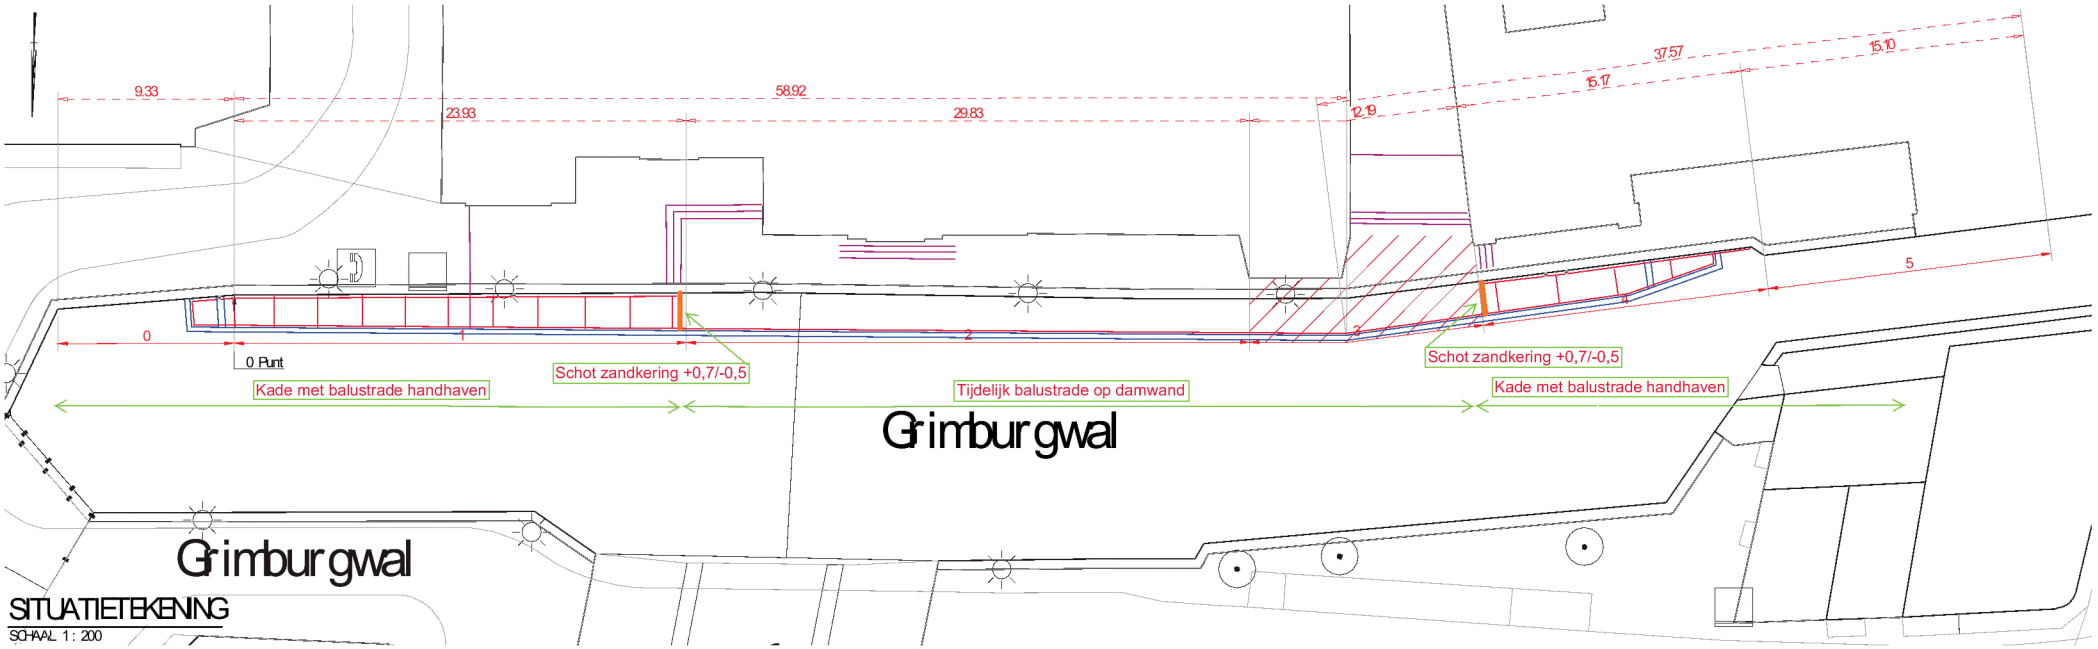
Bevindingen	
Schadesectie	
0	(-9.33 - 0m) Handhaven
1	(0 - 23.90 m) Net handhaven
2	(23.90 - 53.80 m) Schade zone
3	(53.80 - 66 m) Verhoogt risico op instorten, niet handhaven
4	(66 - 81.43m) Net handhaven
5	(81.43-96.53m) Handhaven

Gordingen en stempels HEB300,
neergelegd als H. S355.
Ter plaatse van ingestort gedeelte
alleen gording langs de damwand

Damwand veiligheidsconstructie
Midden damwand op 2 m uit
bestaande kade.
Bovenzijde NAP+0,70 m.
AZ-profielen.
Lengte en profiel volgt zsm.
Aan beide zijden af te sluiten
met kleikist.

Gordingen en stempels
Inrichting terrein op andere schets
