NIV0103 - Nieuwe Vaart, rak 01-03

Rapportage instandhoudingsinspectie en conditiemeting NEN2767-4

projectnr. 405934.13
revisie 1.0
14 december 2016

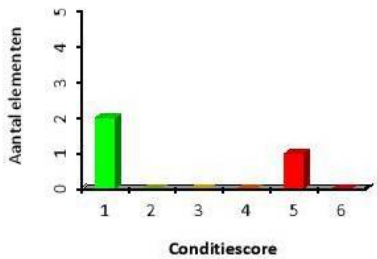
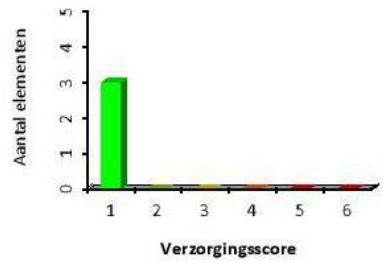
Algemene bevindingen inspectie
Basaltglooiing

De kerende constructie vertoont afschuiving. We adviseren een nader onderzoek uit te voeren.

Veiligheidsrisico's:
Met betrekking tot de glooiing is een veiligheidsrisico geconstateerd. Er is sprake van afschuiving van de basaltblokken wat kan leiden tot het bezwijken van de constructie. Dit resulteert in een midden risico.

Kerende constructie			5
Kerende constructie, Algemeen			1
Kademuur			5
Functie, verminderd	Serieus Hoog	>70%	5

De basaltglooiing vertoont afschuiving. Het vermoeden bestaat dat de houten opsluiting onder de waterlijn is doorgerot.

- **Onderdeel:** Kerende constructie, kademuur
  - **Gebrek:** Functie, verminderd.
    - **Doel nader onderzoek:**
      1. Het inventariseren van de afschuiving van de glooiing;
      2. Het vaststellen van de oorzaak van de afschuiving.
    - **Werkstappen:**
      1. Voorbereiding (archiefstudie);
      2. In kaart brengen van de afschuiving (inmeten en registreren);
      3. Vaststellen oorzaak en/of gevolgen van de afschuiving.

Hersteladvies:	Diversen: nader onderzoek
Herstelkosten:	
Planjaar:	2017
