THERMOHYGRISCH ONDERZOEK

Versie 01 - 30-01-2025

Voor de renovatie/verbouw van het bestaande monument woongebouw Nieuwe Keizersgracht 5.1, 2, e te Amsterdam, is 5.1, 2, e gevraagd om een thermohygrisch onderzoek uit te voeren voor de gewenste isolatie van het hellend dak.

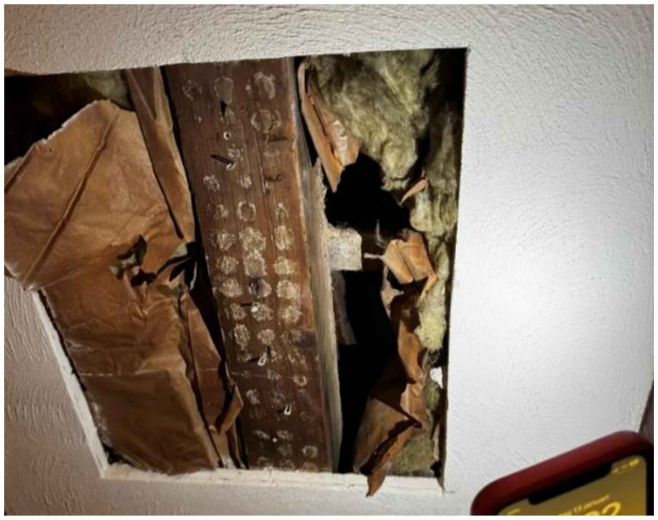
Figuur 1: foto van huidige situatie hellend dak

In de foto is te zien dat er achter de gipsplaten direct de sporen van het dak zichtbaar zijn welke de verticale liggers zijn. De dakpannen zijn vervolgens opgehangen aan de pannelatten die over de sporen heen gespannen zijn. Tussen de sporen is minerale wol isolatie gebracht. Als je je hand door het gat steekt is er direct een tocht voelbaar. De huidige isolatie is verder in slechte staat en dient vervangen te worden, ook wordt aangeraden om het dak luchtdicht af te werken zodat tocht intreding voorkomen wordt. Voor de renovatie dienen thermohygrische maatregelen te worden genomen voor een goed en gezond binnenklimaat.

Voor de isolatie van het gebouw wordt de volgende constructieopbouw voorgesteld:

- Schuin dak - traditioneel pannendak | isolatie PIR binnenzijde.

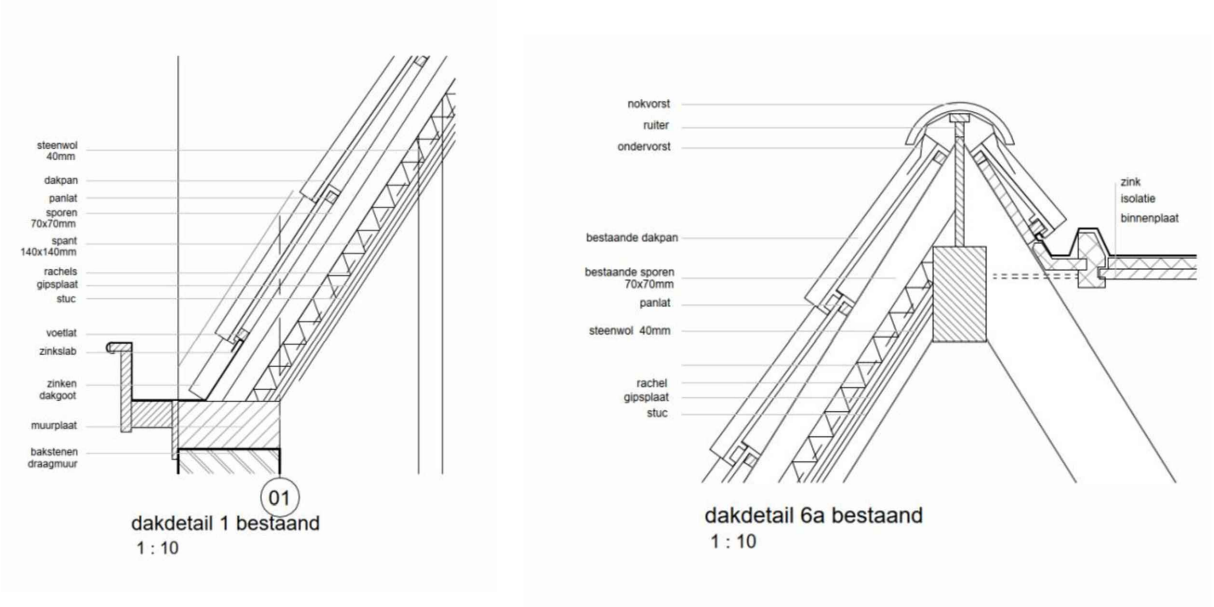
De kans op vochtproblemen (schimmelvorming, houtrot, roesten van stalen profielen, condensatie) vindt plaats wanneer de relatieve vochtigheid zich gedurende enige tijd boven de 80% bevindt. Door het plaatsen van een voorzetwand ter plaatse van de buitengevel kan in dat kader een kritische situatie ontstaan bij de aansluiting op een binnengevel of vloerconstructie (versterking koudebrugwerking). De oplegging van houten balkkoppen in de buitengevels is daarbij extra kritisch.

Ten aanzien van inwendige condensatie geldt in het algemeen dat het risico van vochtaccumulatie gering is als de hoeveelheid condens in de constructie, welke ontstaat gedurende de condens periode, geheel verdampt tijdens de droogperiode. Door middel van een Glaserberekening of een dynamisch simulatiemodel wordt de hoeveelheid condensaat en de hoeveelheid droging berekend. Voor houten delen wordt een grenswaarde voor het vochtgehalte van 21% aangehouden. Voor metselwerkconstructies kan een gemiddelde waarde van 0,5 kg/m2 worden aangehouden. Gesimuleerde waarden worden op een kritisch moment in de winter en zomer beoordeeld.

In de uitvoeringsfase dient de luchtdichte naadafwerkingen zeer zorgvuldig te worden aangebracht.

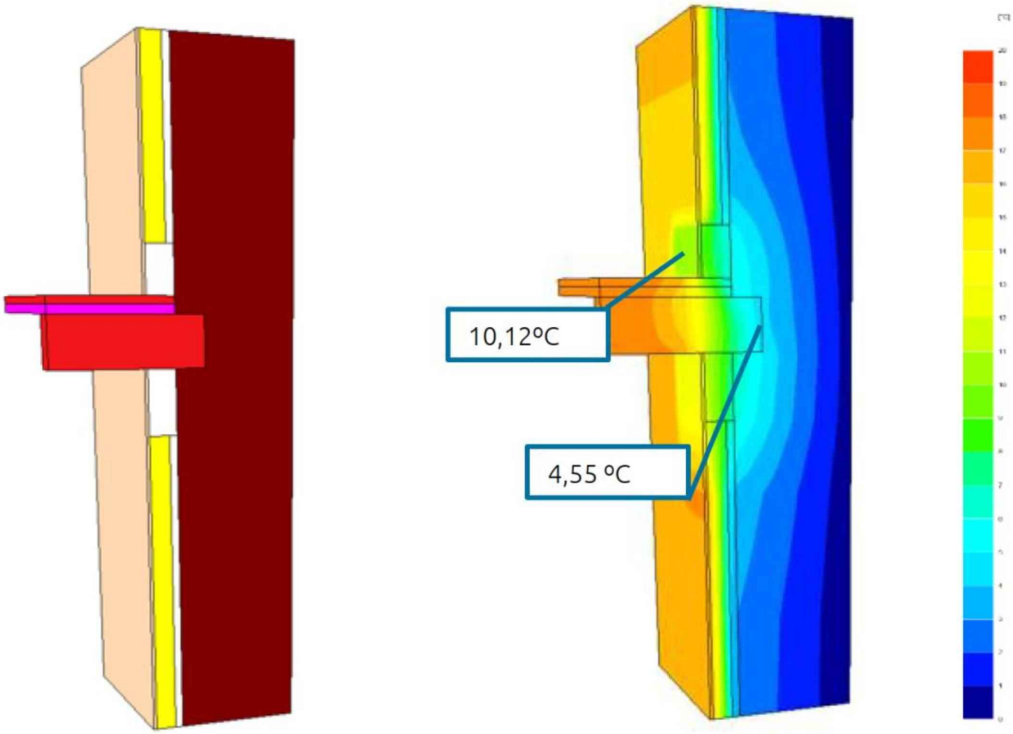
Figuur 2: Berekeningsresultaat detail – vloerdetail ter plaatsen van verdiepingsvloer

Bij deze optie bedraagt de berekende min. binnenoppervlaktetemperatuur To;i = 10,12 °C. Deze temperatuur is hoog genoeg dat de kans op vochtproblemen minimaal is. Bij de balkkop is de temperatuur To;i = 4,55 °C en te laag. Om vochtproblemen te voorkomen dient een dampremmende laag aan de binnenzijde (ter plaatse van de plaatafwerking) zorgvuldig aangebracht te worden

- Isolatie (voorzetwand) tot ca. 100-200 mm aan de boven en zijkanten van de balkkop vrijhouden;
- Binnenzijde voorzetwand voorzien van zorgvuldig aangebrachte dampremmende laag;
- Scheuren in houten balken afsmeren met dampdichte pasta - Blowerproof liquid, Delta Liquixx o.g. over een lengte van 1 m vanaf buitengevel.

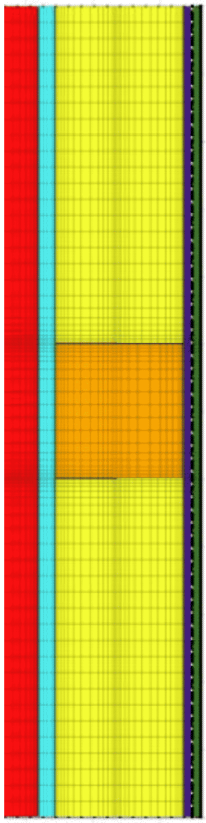
Voor het hellend dak wordt uitgegaan van een isolatie tussen de sporen met de volgende opbouw (van binnen naar buiten):

- Gipskartonplaat 12,5 mm;
- Houten rachel 18 mm (luchtspouw);
- Aluminium folie 0,03 mm (gecacheerde laag);
- Isolatie PIR, dik 70 mm;
- Aluminium folie 0,03 mm (gecacheerde laag);
- Bestaande dakpannen.

De PIR isolatie moet volledig beschermd worden, alle naden met aluminium folie afwerken.

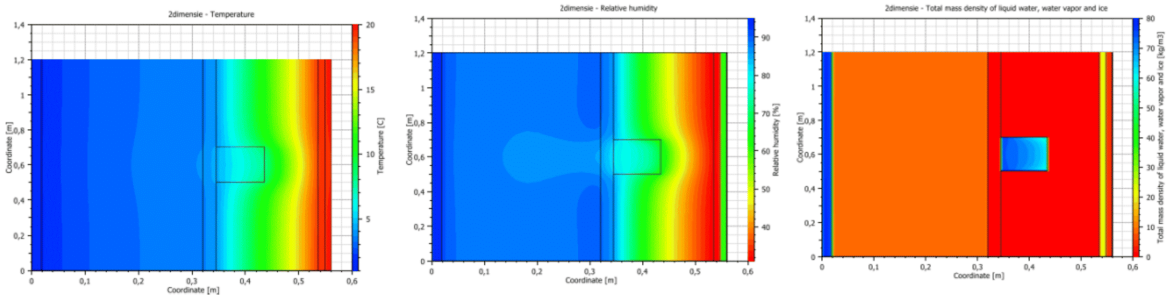
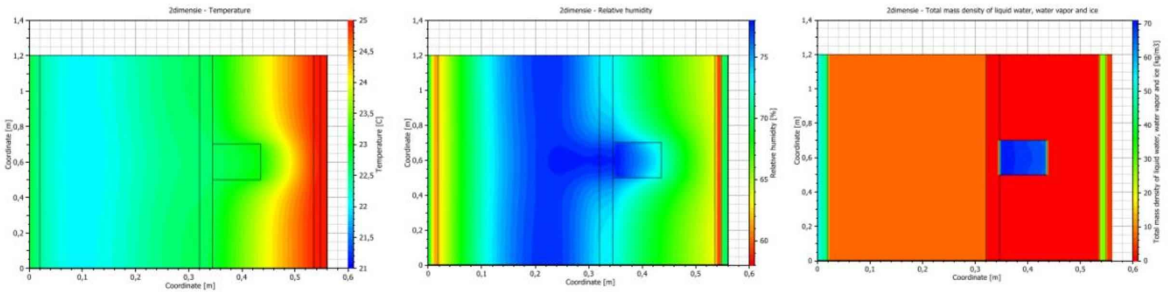
- Meetpunt 1 | sporen.

Warmtegeleidingscoëfficiënt [W/(m · K)]	Vochtgehalte [kg/m3]	*T [°C]*	*RV [%]*	*Vochtgehalte [%] Max. in hout 21%*	
Half jan. (9072 uur)	75	4,7	81	17,6	√
Half aug. (14148 uur)	74,5	22,7	78	17,0	√

Het vochtgehalte in de sporen blijft binnen de kritische grens.
