OAW0402 - Oudezijds Achterburgwal, rak 04-02

Rapportage instandhoudingsinspectie en
conditiemeting NEN2767-4

projectnr. 405934.13
revisie 1.0
14 december 2016

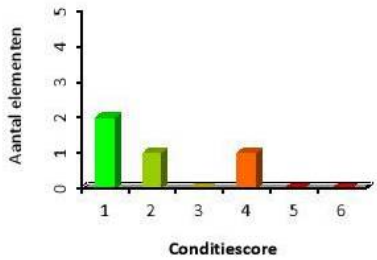
Bebording/ bewegwijzering (statisch)			4
Bewegwijzeringsbord			4
Onderdeel, ontbreekt	Serieus Hoog	30-70%	4

Eén van de drie bordjes om drenkelingentrappen aan te geven ontbreekt.

Hersteladvies:	Diversen: aanbrengen ontbrekend onderdeel
Herstelkosten:	
Planjaar:	2017

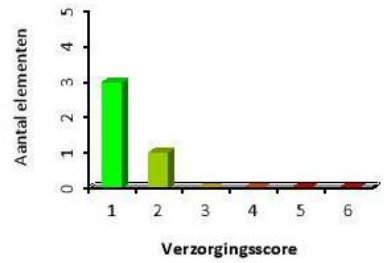
Onthechting	Ernstig Hoog	<2%	2

De beschermlaag van het stalen leuningwerk is zeer plaatselijk onthecht.

Hersteladvies:	Geen herstel noodzakelijk
Herstelkosten:	-
Planjaar:
