ARTIS

Plan van Aanpak – Heimans Diorama

Door 5.1, 2, e
Datum : 30-03-2021
Gewijzigd 12-11-2021 (versie 6.0, final)

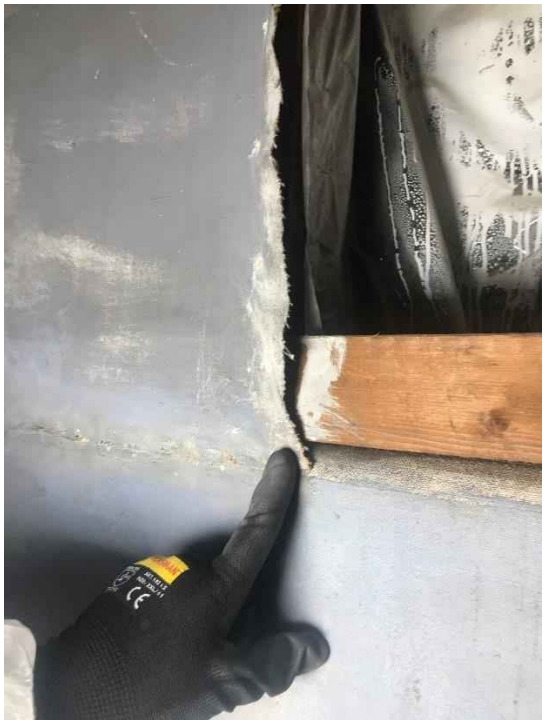
Horizontale naden

Horizontale en verticale naden, met verspringing. Dicht gezet met schilderwerk/plamuur

Resultaat van los gehaalde boven-doek

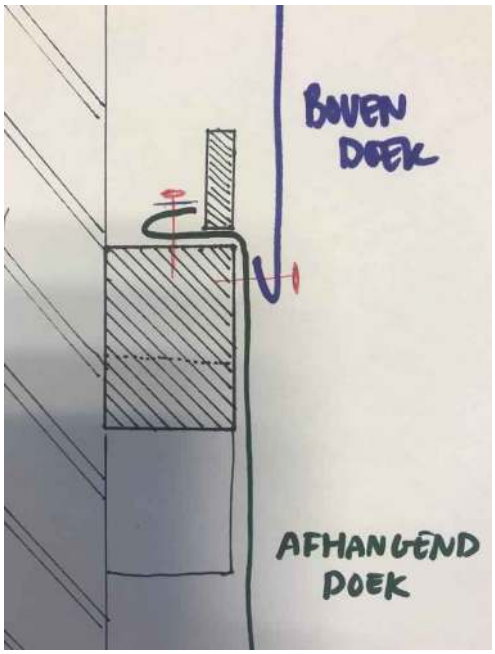
Loshalen bovenzijde afhangende doek

Schematische weergave bevestiging boven- en afhangende doek

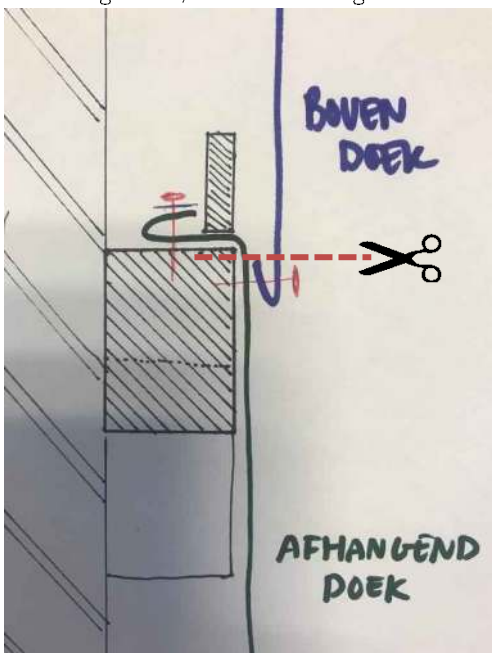
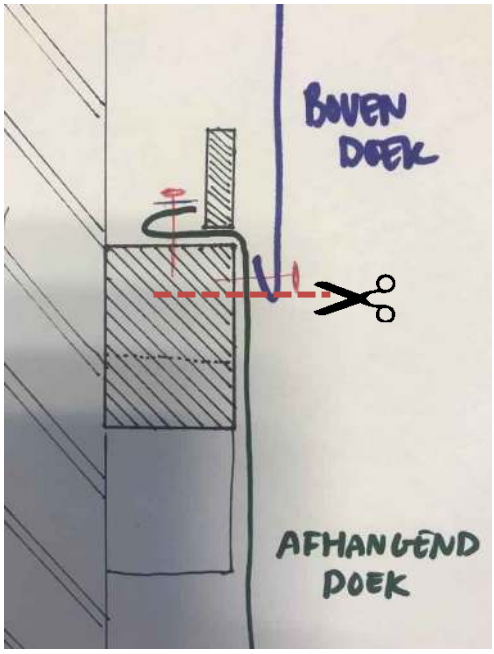
- Het boven-doek is deels door het beschilderde deel van het afhangende doek genageld, geniet en vast geschilderd.
- Indien boven de nagels het doek wordt los gesneden, dan zitten dezelfde nagels nog steeds door het afhangende doek heen.
- Na het lossnijden van het boven-doek is het dan alleen mogelijk om onder de nagels/nieten van het boven-doek door het geschilderde afhangende doek heen te snijden.

- Het aan de bovenzijde lossnijden van het afhangende -doek, op de meters waar er een boven- doek zit heeft geen zin, het zit dan alsnog vast aan de muurbalk.

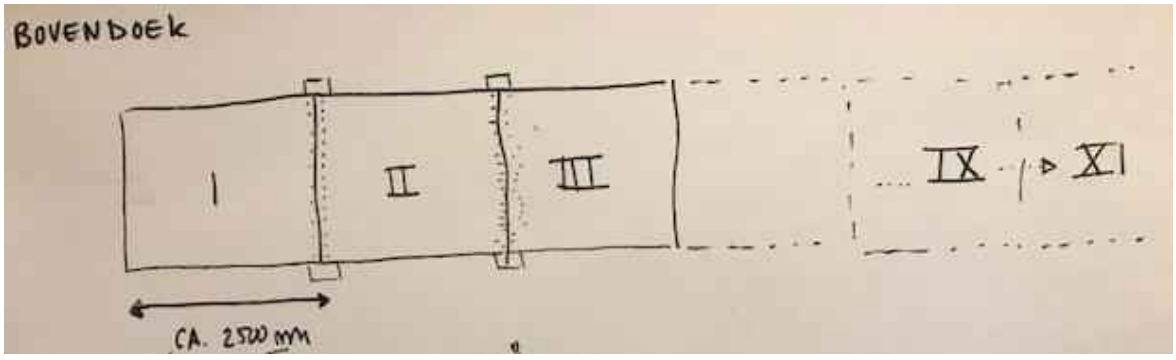
Zoals reeds eerder geconstateerd, is het bovendoek ook verticaal op diverse plekken genageld. Nu blijkt dat het bovendoek 10 verticale naden heeft, en daarmee bestaat uit 11 segmenten waarvan 9 delen van ca. 2500mm en 2 die substantieel kleiner zijn.

Verticaal zitten beide segmenten overlappend aan een rachel genageld, de delen zijn onderling niet aan elkaar genaaid (wat wel het geval is bij het afhangende doek), de verticale naden zijn dicht geverfd/geplamuurd.

Op diverse plekken is het opzetstuk nog extra vastgezet met een verticale rij spijkers. Ook is een winkelhaak in het boven-doek zichtbaar.

Uit adviesrapport 2, op diverse plekken is in praktijk dus op 10 plekken.

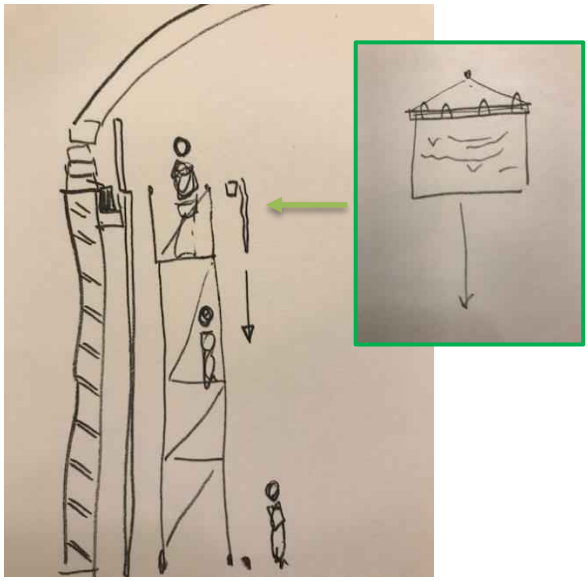
Oprollen bovendoek:
De 12 segmenten waaruit het bovendoek blijkt te bestaan, worden na saneren, zo begrijpen wij, opgerold. Waarschijnlijk is de 50cm rol hier wel voor te gebruiken. Wanneer mogelijk, dan wel met de verflaag naar buiten, dit geeft de verflaag meer ruimte om mee te buigen en voorkomt afspringen. Omdat de segmenten vanuit liggende positie kunnen worden opgerold, is het mogelijk om de delen op één rol over te brengen en daarbij Tyvek mee te rollen, ter bescherming van de verflaag.

4. Sanering bovendoek
Het bovendoek wordt plat in de ruimte aan de binnen en buitenzijde gesaneerd (gestofzuigd) en afgeschermd tijdens de nog te volgen saneringswerkzaamheden in de ruimte.

5. Oprollen van de segmenten op een koker met een diameter van ca. 50cm

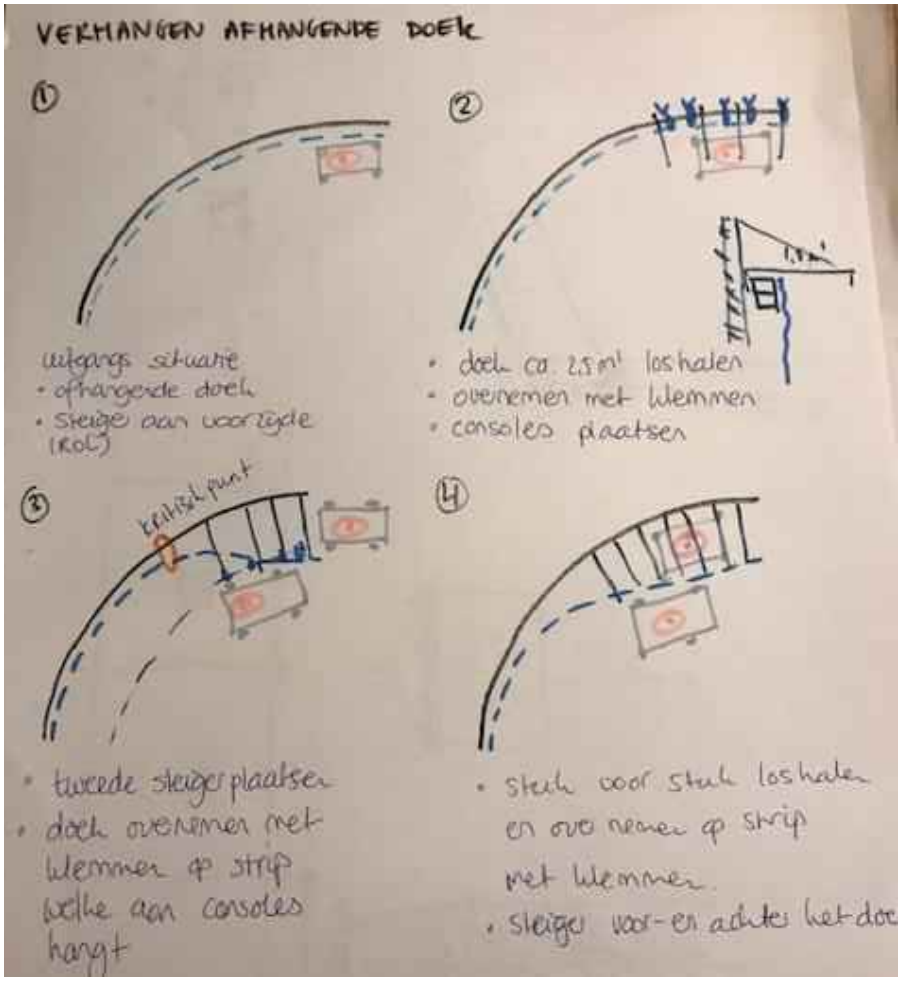
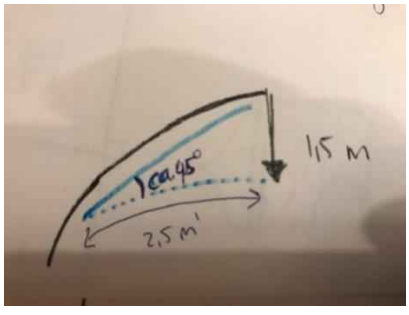
De eerste 2,5m1 zijn het meest kritisch, bij het overnemen (een verplaatsing van ca. 1,5m naar binnen ontstaat er een krachtenveld op het punt waar het doek nog bevestigd is. Er is daarom voor gekozen om een langer stuk los te halen, een simpele wiskundige berekening wijst immers uit dat het de verplaatsing in verhouding staat met het het loshalen, het eerder ge-adviseerdeper per 50cm los halen maakt het dus onmogelijk om het doek 1,5m1 naar voren te halen.

Het doek wordt ca. 2,5m1 losgehaald, en overgenomen op de strip die aan de consoles hangt. Het doek wordt aan de strip bevestigd, door het doek over de strip te slaan en vast te zetten met zeilklemmen, tussen de zeilklemmen en het doek wordt een bescherming aangebracht. Vervolgens wordt het doek stuk voor stuk los gehaald.

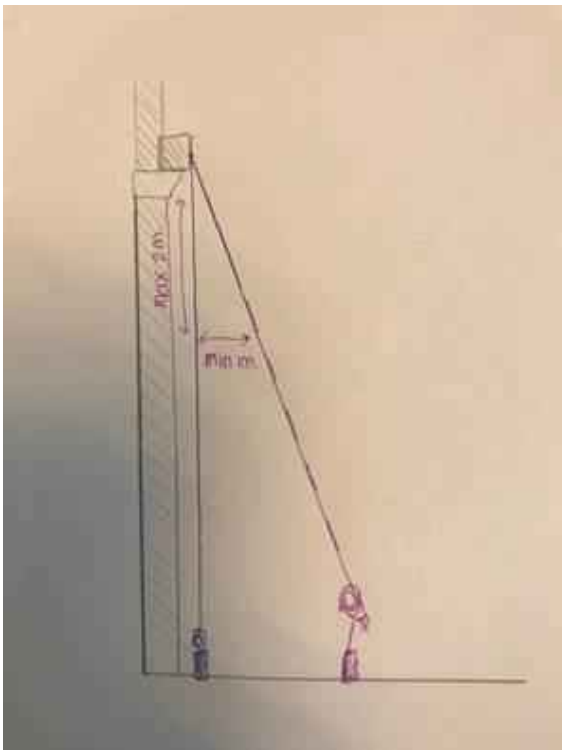
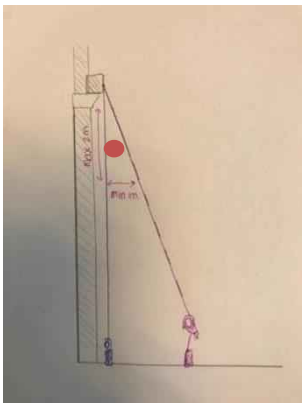
- De verdeling van de gewichten zal heel anders worden, andere trekkrachten op het schilderij en spanningen kunnen leiden tot vervormingen of scheuren.
- De doekrand op de muurbalk zal een grotere belasting ondervinden.

Na verdere inspectie op asbestbronnen in de ruimte door Vlasman is gebleken dat in horizontale richting zich een leiding bevind met asbesthoudende isolatie, deze leiding bevind zich vrij hoog tegen de muurbalk aan (rode stip). Dit brengt de volgende aanvullende risico's met zich mee.

- Er is onvoldoende ruimte voor de sanering van de asbesthoudende leiding, sanering daarvan kan het doen, wanneer deze er dicht op zit mogelijk verder besmetten.
- De bovenste ruimte kan onvoldoende geïnspecteerd worden, conform de normen door het vrijgave laboratorium.

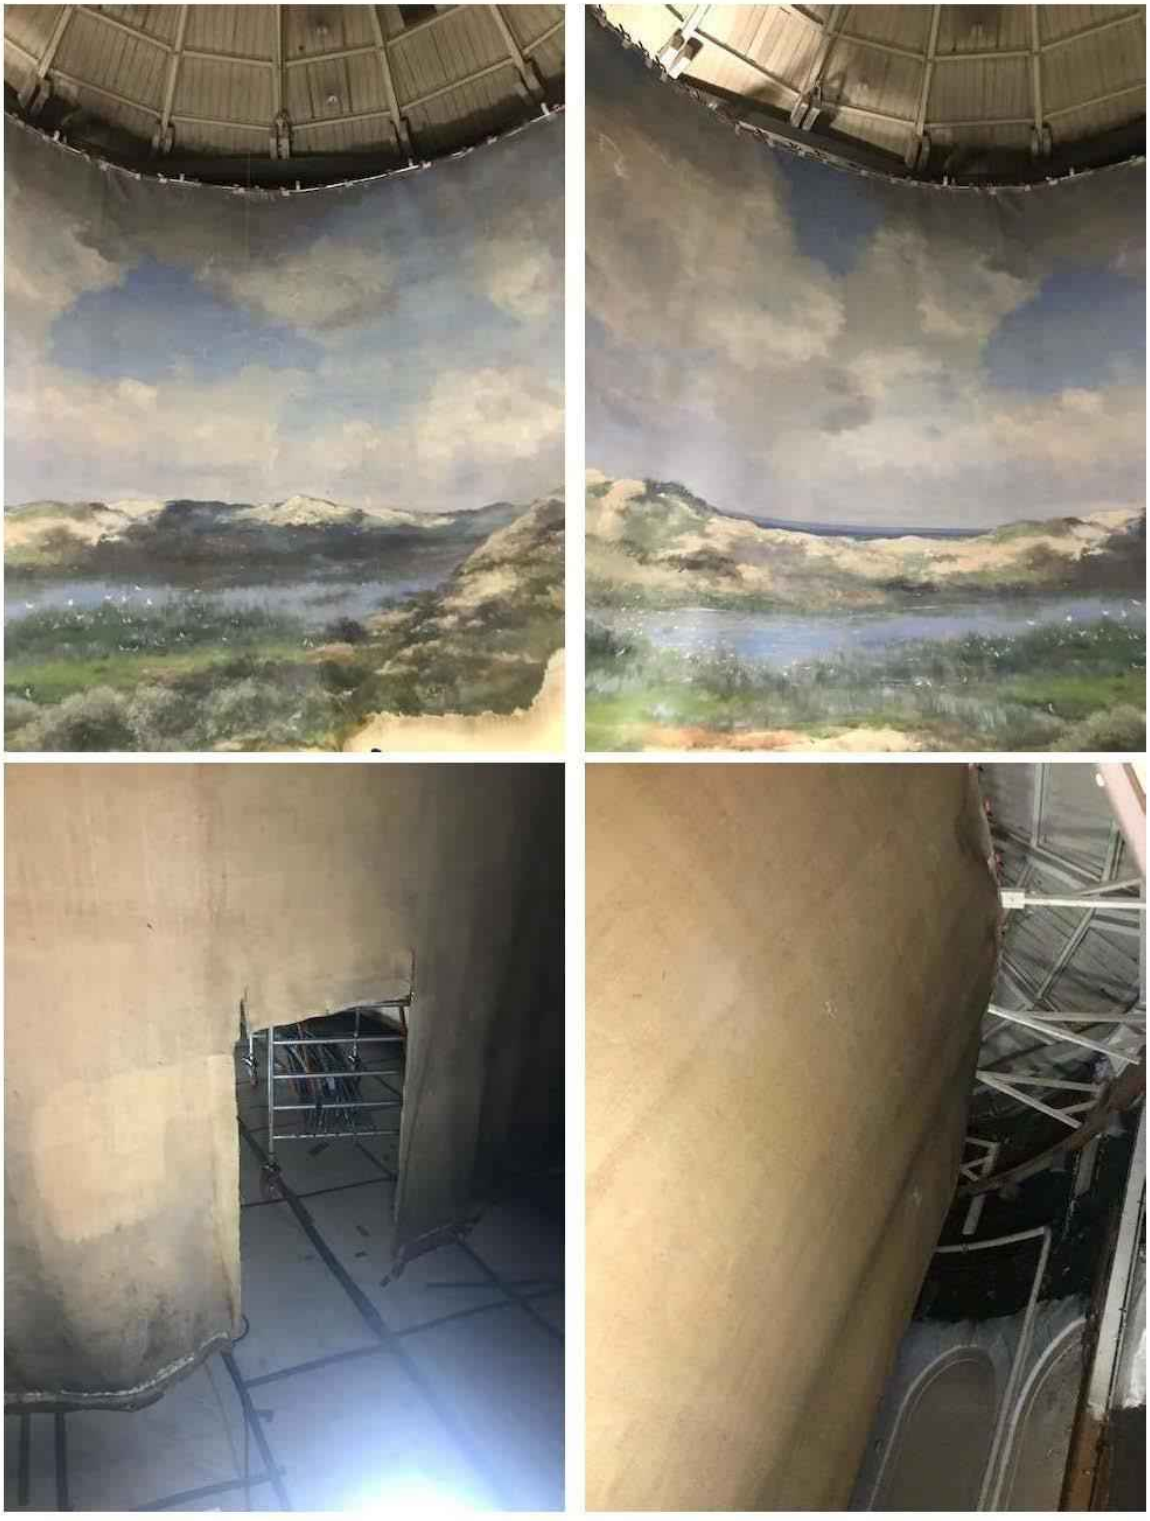
Mocht Sinterklaas ons meenemen, dan hebben jullie bij deze wel de allerlaatste stand van zaken mbt het Diorama: het doek is verhangen!
Alle lof voor de heren van Vlasman [redacted]: dit is een bijzondere opgave die met veel zorg is uitgevoerd.

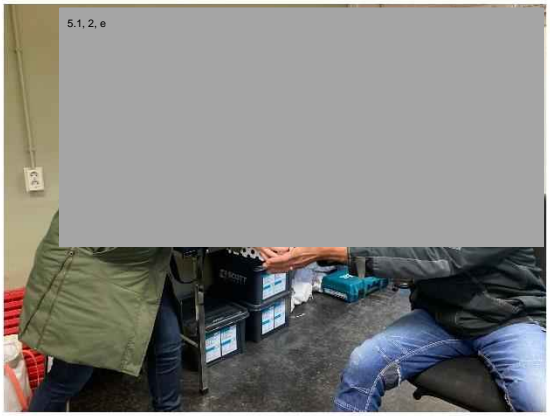
Oprollen, inpakken en uithuizen

Dinsdag 21 december
In overleg met collectiebeheer en de kunsttransporteurs is besloten om het doek niet opnieuw op te rollen: het verticaal oprollen is dermate goed verlopen, dat de verwachting is dat her-oprollen meer schade brengt aan de verflagen dan dat het goed doet. Er zijn geen vouwen ontstaan tijdens het oprollen, en het doek is zorgvuldig verpakt.
