2822891 - BOM-BV5 - OLO-808349 - Plantage Kerklaan 38 - Amsterdam - Restauratie monumentale Aquarium Artis - Artis vergunning 2013

Plantage Kerklaan 38
Amsterdam

Naam:	2822891 - BOM-BV5 - OLO-808349 - Plantage Kerklaan 38 - Amsterdam - Restauratie monumentale Aquarium Artis - Artis vergunning 2013
Dossiernummer:	OLO-808349
zaaknummer:	2822891
omschrijving:	Restauratie monumentale Aquarium Artis
mozard_dossiernummer:	2822891
checklist status:	
Gemaakt door:	Mozard / DC Api Koppeling
behandelaar:	5.1, 2, e
Contactpersoon:	5.1.2e , 5.1.2e Projectleider vanuit Artis 5.1.2e , 5.1.2e , Werkvoorbereider 5.1.2e , 5.1.2e @amsterdam.nl, 5.1.2e , M&A 5.1.2e , 5.1.2e @amsterdam.nl, 5.1.2e , M&A 5.1.2e , 5.1.2e , Projectleider Salverda (aannemer)
Locatie:	
Adres:	Plantage Kerklaan 38
postcode:	
plaats:	Amsterdam

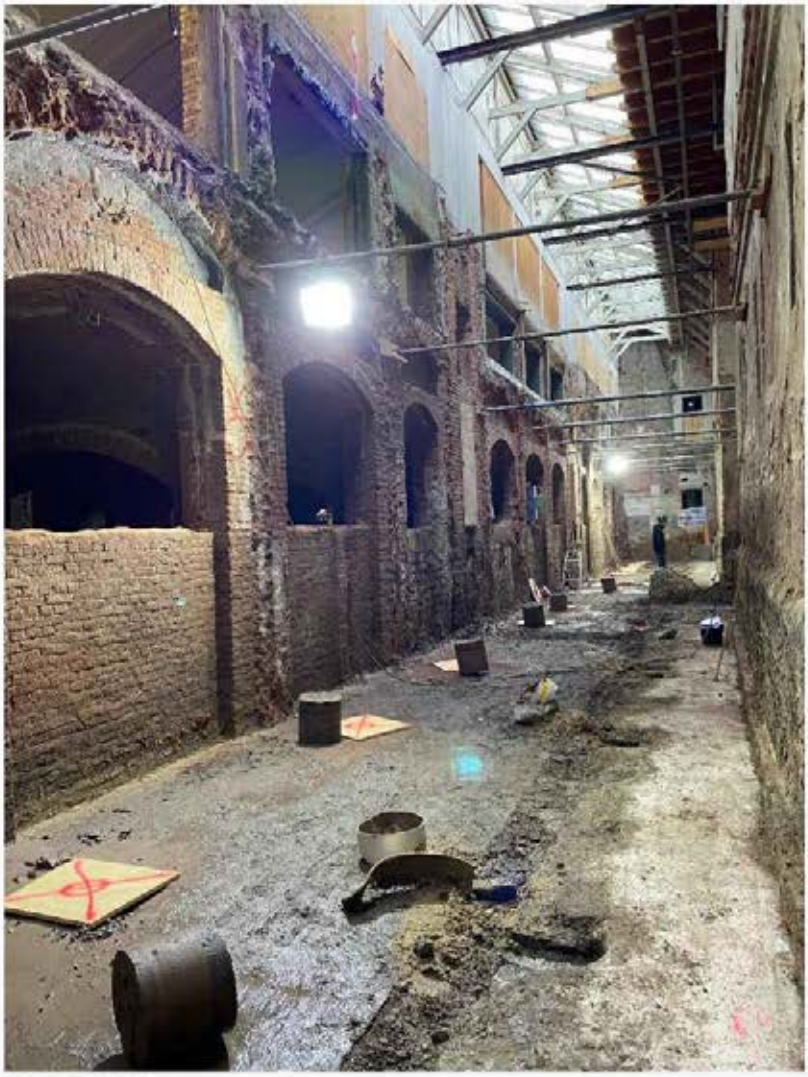
OPMERKING 15 november 2022 paalfundering nieuwe aquarium bakken aangebracht. Geen opmerkingen. 5.1.2e op 22 juni 2026 17:00

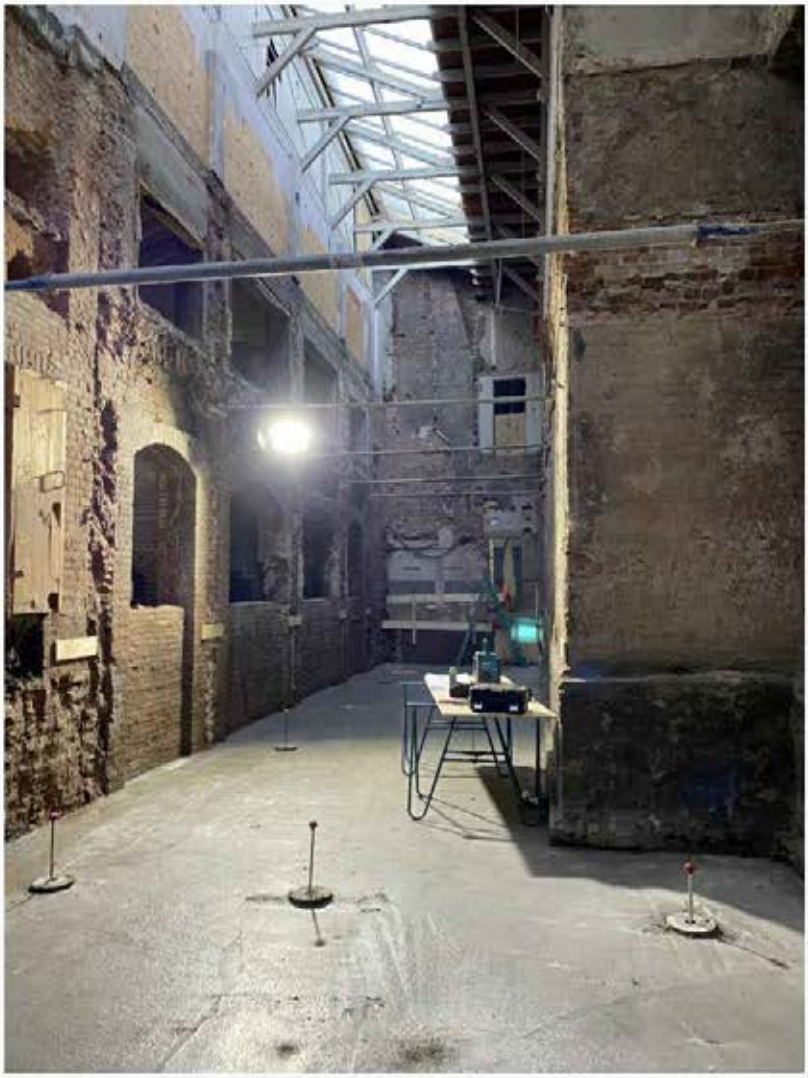
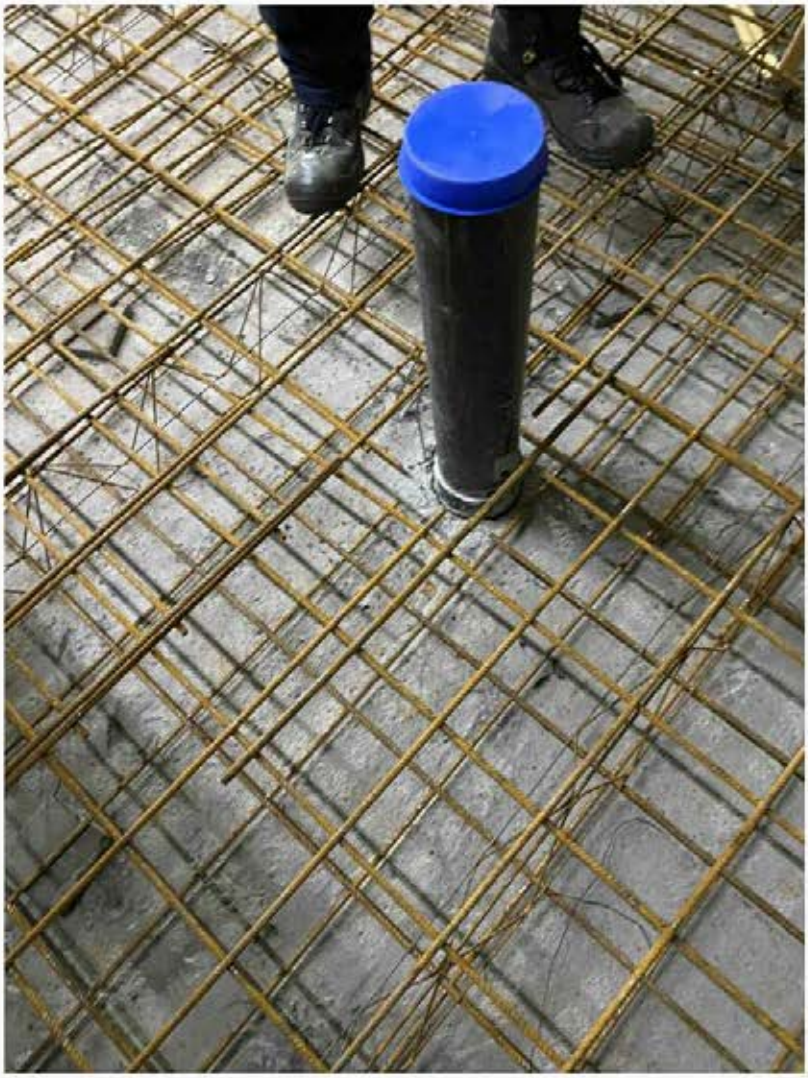
OPMERKING Rondgang 13-12-2022

Werkvloer voor de aquarium bekeken en wapening gekeurd van de toiletruimte. Een opmerking gemaakt rond de sparingen moet nog wapening bijgelegd worden

Op 24-5-2023 heb ik de wapening nagelopen van de betonvloer van de begane grond in de rondgang van het diorama van het aquarium in Artis nagelopen op basis van onze constructieve schets (en achterliggende berekening) van 16 maart 2023, bijgevoegd in de bijlage.

In de bijlage een schets, zoals vanmorgen ook telefonisch kort besproken, met betrekking van de overgang tussen de beide vloervelden van ruimte 0.14 en 0.12, hier zijn enkele tussen de vloerenvelden aangebracht, wij adviseren deze vloeren los te houden en een kas met wapening aan te brengen ten behoeve van de oplegging van de vloer van ruimte 0.14 op het metselwerk.

Alle overige wapening en alle aangebrachte kassen zijn netjes en conform het bedoelde principe aangebracht en zijn constructief akkoord.

De staven zijn verwijderd en we hebben de extra inkassing toegevoegd. zie foto in de bijlage.
Edwin Speijk op 25 mei 2023 13:19

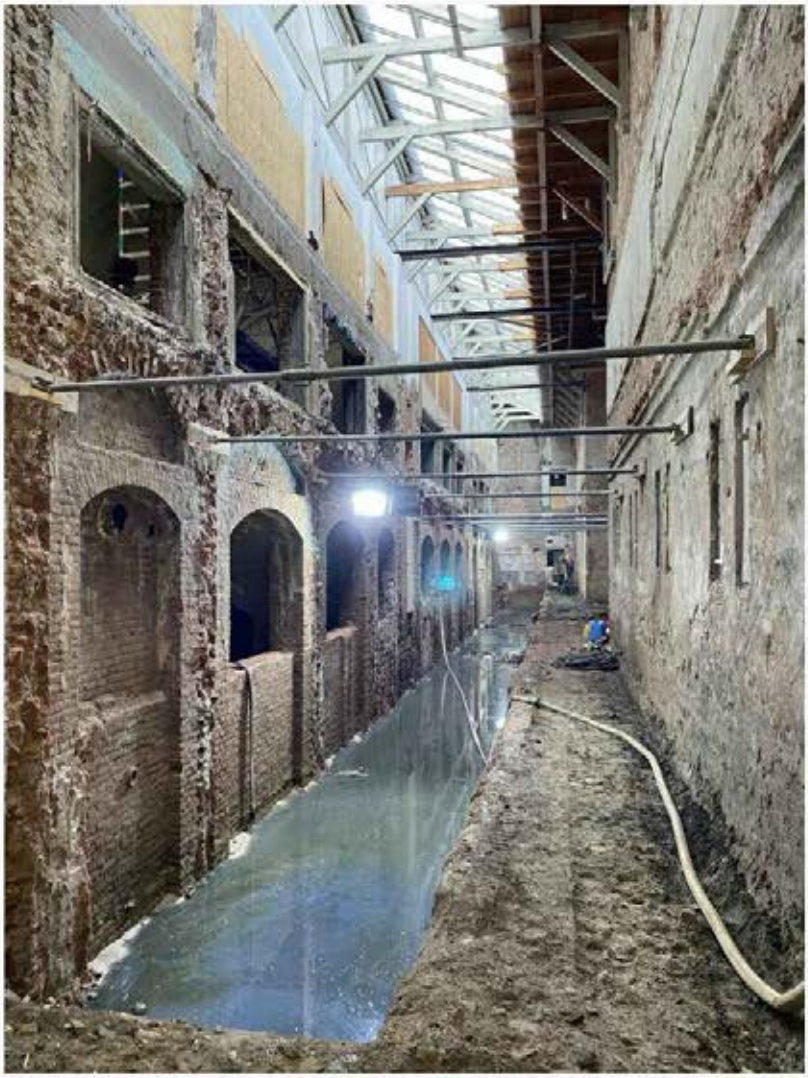
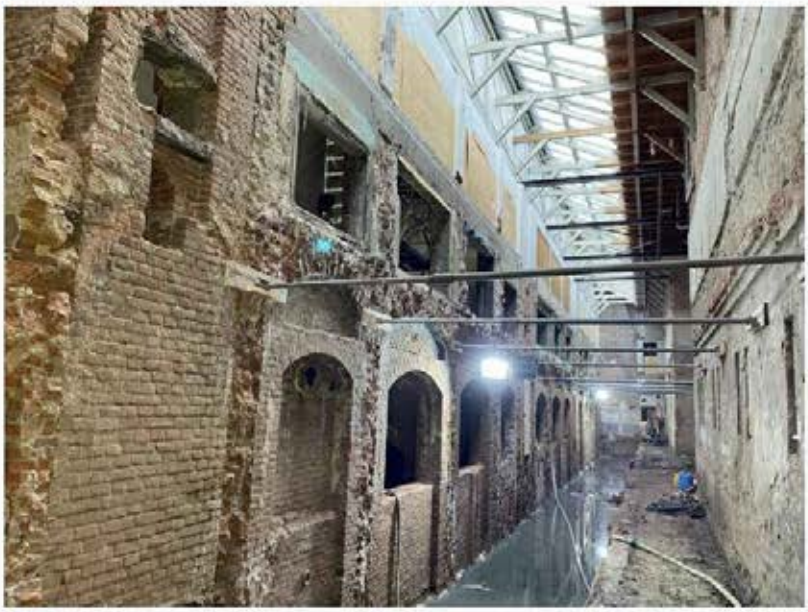
OPMERKING 5-7-2022 strip sloop is gevorderd er komen nu constructieve scheuren te voor schijn. Hiervoor worden in een later stadium rapporten opgesteld door de constructeur voor een oplossing.
[redacted] op 07 juli 2022 13:36

25-10-2022 Constructie sloop aquariums uitgevoerd Edwin Speijk op 30 november 2022 15:17

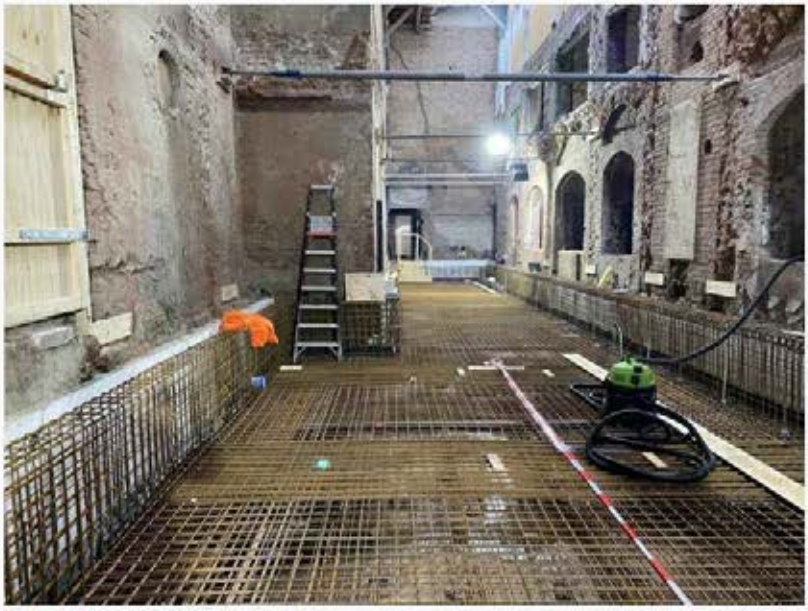
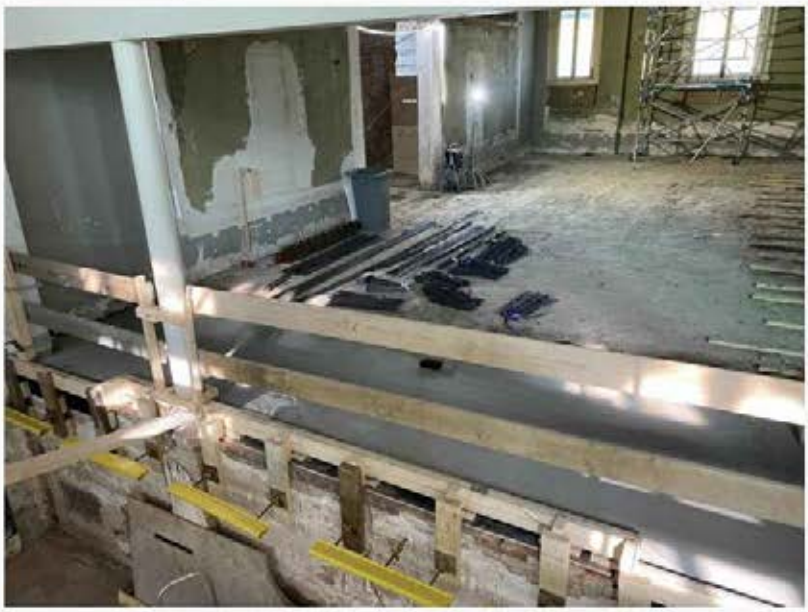
1-2-2023 wapening gekeurd van de nieuwe aquarium bakken. Constructeur van het bureau Duits had de vloer reeds al gekeurd. Geen opmerkingen. Edwin Speijk op 06 februari 2023 15:34

14-02-2023 wapening lift put aangebracht -> niet gekeurd. 1e verdiepingsvloer in de kleine zaal is gestort Edwin Speijk op 14 februari 2023 16:37

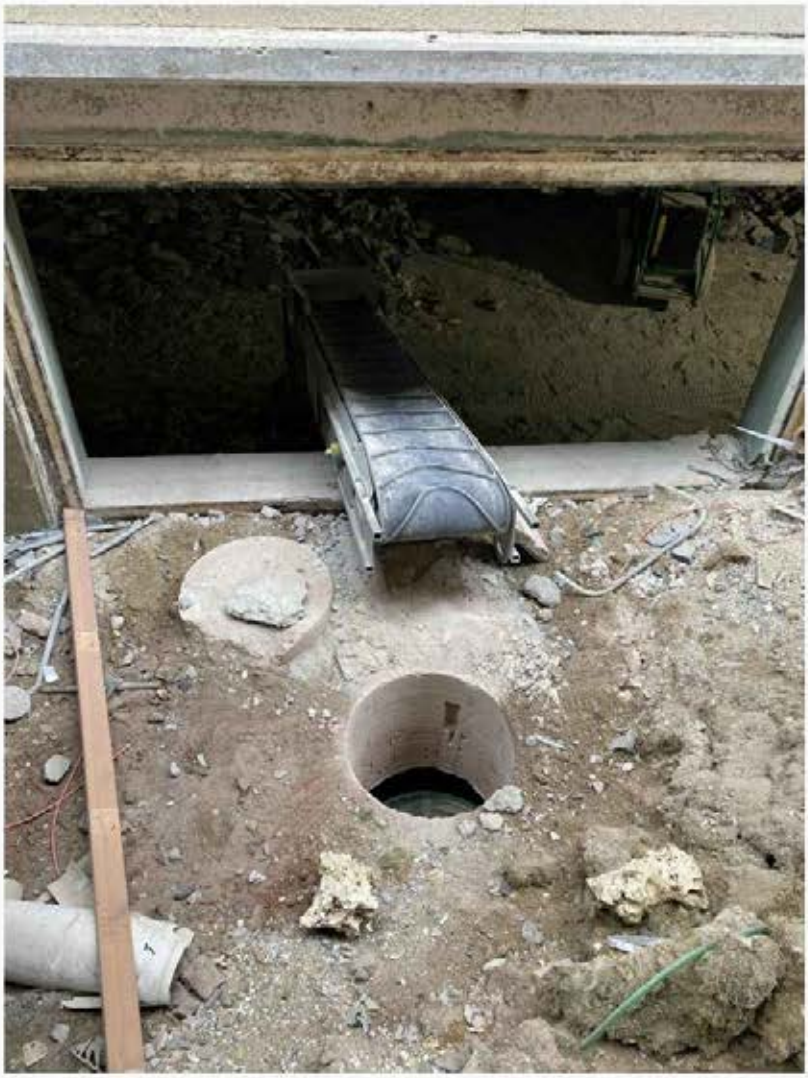
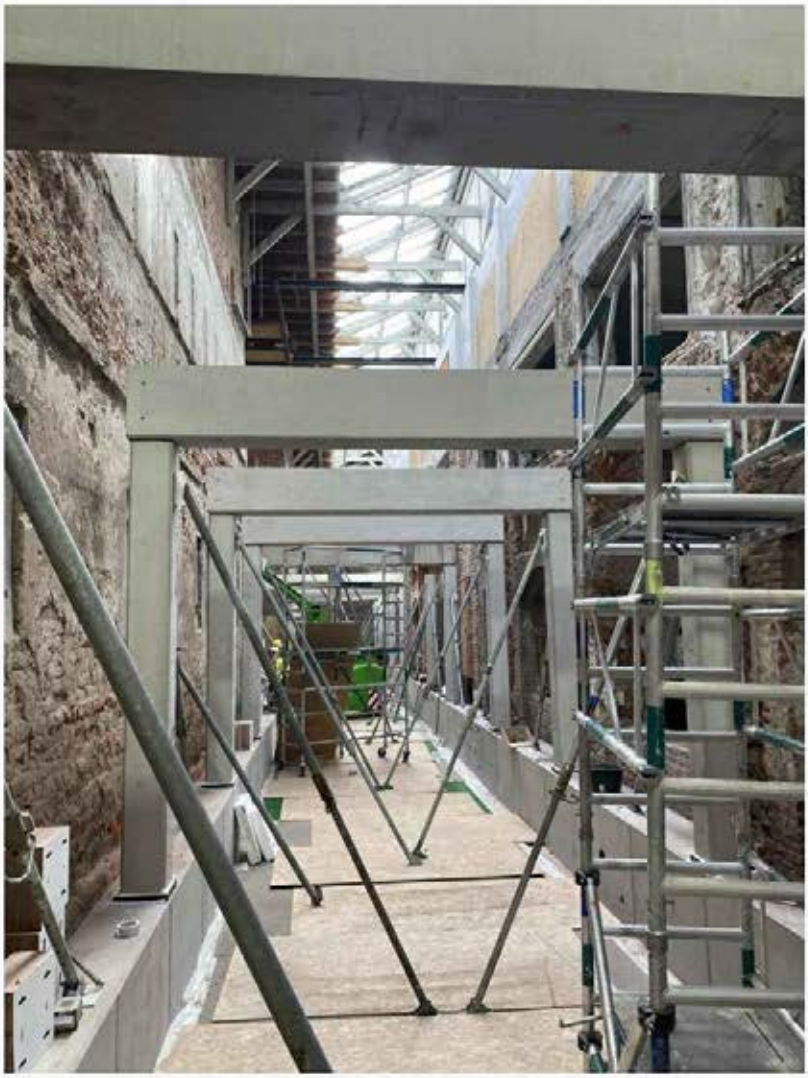
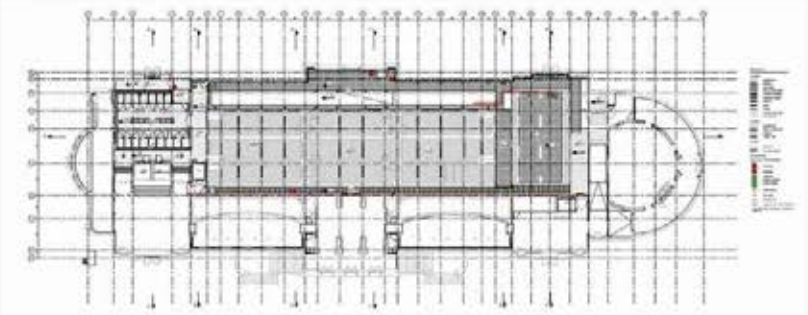
ANTWOORD	Ja
VORIGE	Nvt (25 mei 2023 13:24)
OPMERKING	Foto's 14-06-2022 sloopwerkzaamheden in de Aquarium zaal worden uitgevoerd conform sloopmelding die is afgegeven. Edwin Speijk op 27 juni 2022 17:04 Foto's 5-7-2022 strip sloop is bijna afgerond. Constructieve scheuren zichtbaar geworden. Hiervoor wordt een voorstel gemaakt door de constructeur in een later stadium. De kleine zaal wordt verder onderzocht door de historicus om een voorstel te maken richting architect hoe deze zaal hersteld moet gaan worden. Edwin Speijk op 07 juli 2022 14:06 Foto's 8 maart 2023 kolommen en balken van de nieuwe aquarium constructie is aangebracht. Edwin Speijk op 22 maart 2023 11:07 Op 22 juni 2023 is de vraag gesteld of er extra sparingen gemaakt mogen worden in de monumentale gewelfen in de kelder. Hiervoor hebben wij foto's en een plattegrond ontvangen waar de sparingen aangebracht moeten worden. Deze vraag heb ik voorgelegd aan M&A voor advies. M&A heeft aangegeven dat de betreffende locatie acceptabel is. Edwin Speijk op 22 juni 2023 11:35 Rondgang 28-05-2024 staalconstructie aangebracht bij het Diorama. Hiervoor is een wijzigingsvergunning afgegeven. Verder zijn de ramen van de aquariums op de begane grond aan de straat zijde verwijderd. Edwin Speijk op 11 juni 2024 11:23 Rondgang 9-7-2024 Voortgang staalconstructie bekeken geen opmerkingen Edwin Speijk op 21 augustus 2024 19:20

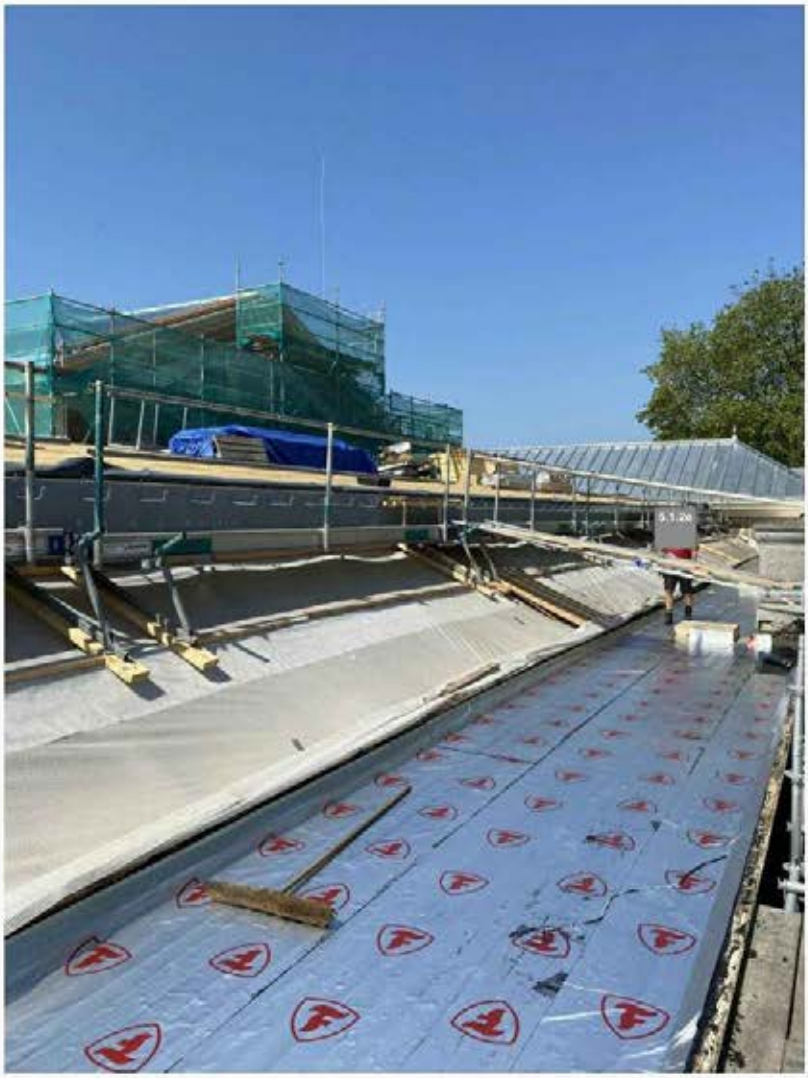
OPMERKING 1-2-2023 start gemaakt met het aanbrengen van de nieuwe dakisolatie [redacted] op 06 februari 2023 15:35

14-02-2023 update van het isolatie en dakbeschot is aangebracht [redacted] op 14 februari 2023 16:39

7-6-2023 dakisolatie midden dak boven aquariums bekeken [redacted] op 27 juli 2023 16:02
