Funderingsonderzoek Aquarium Artis te Amsterdam

Projecttitel	:	Funderingsonderzoek Aquarium Artis te Amsterdam
Soort document	:	concept
Kenmerk	:	Fg53c.002mm.rap
Opdrachtgever	:	Artis Zoo
Opgesteld door	:	5.1, 2, e
Senior projectleider	:	5.1.2e
Paraaf opsteller	:	
Paraaf senior projectleider	:	5.1.2e
Datum	:	14 januari 2008

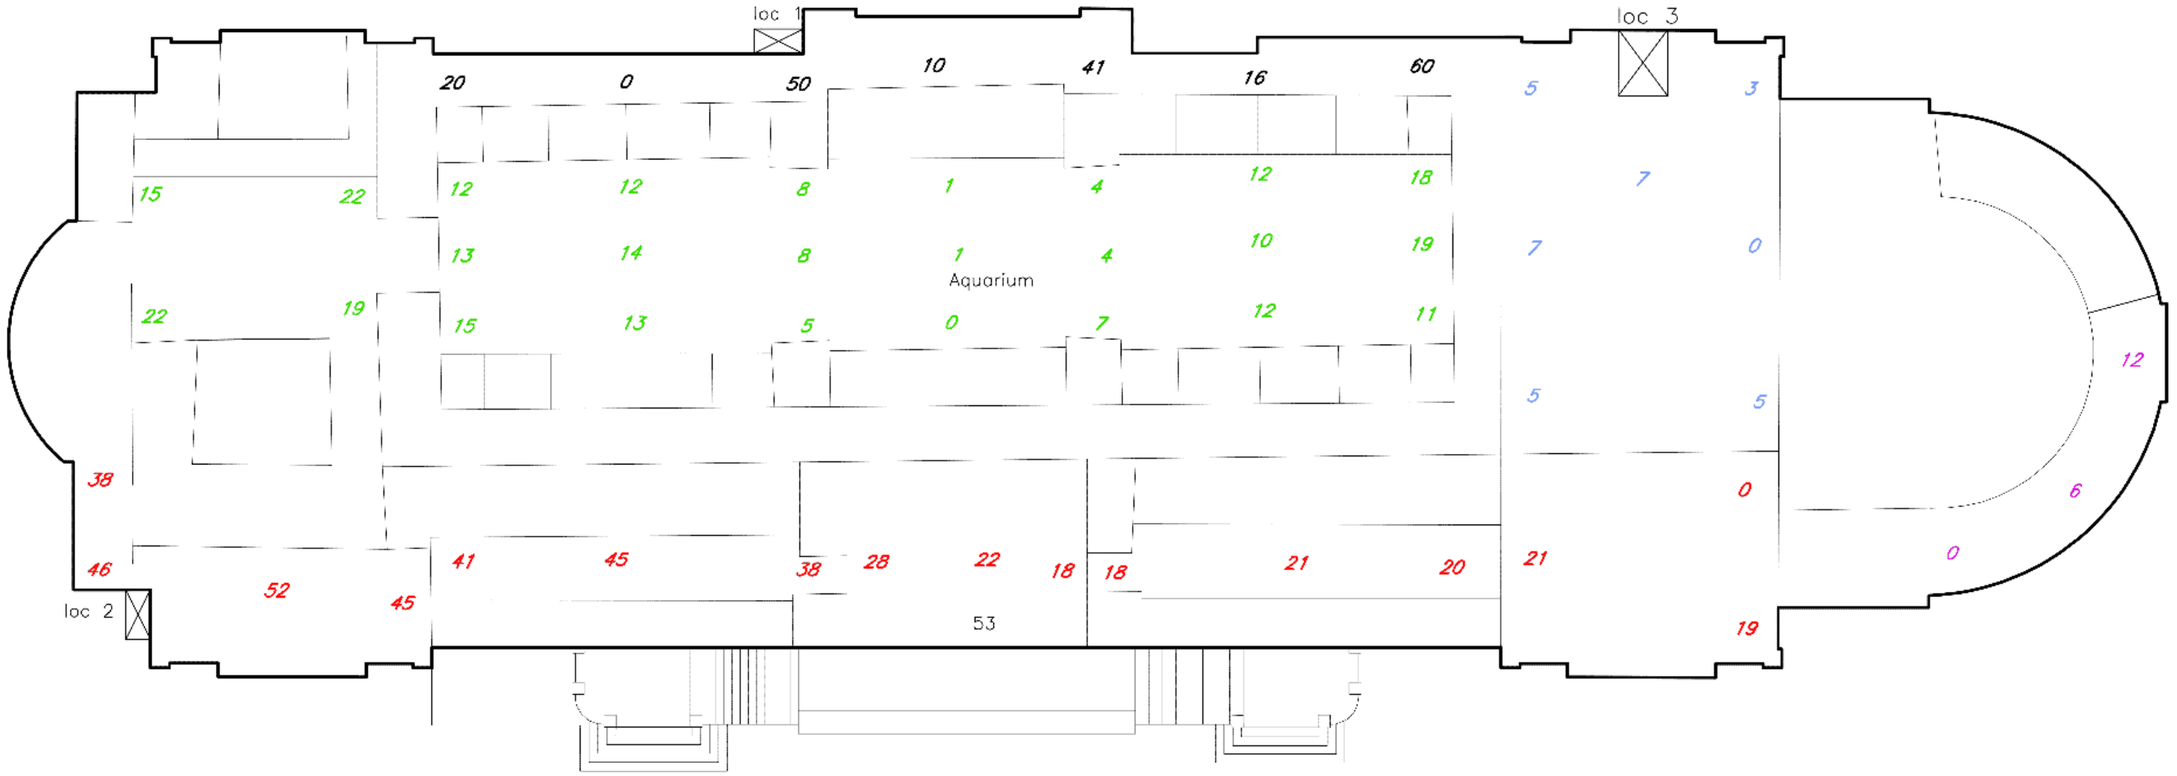
Vloerveldwaterpassing
Er is een vloerveldwaterpassing uitgevoerd op de eerste verdieping van het pand. Hierbij is met een waterpastoestel het bij de bouw horizontaal aangelegde vloerveld op een aantal plaatsen ingemeten. Deze meting geeft een beeld van de ongelijkmatige zakkingen in het vloerveld die sinds de bouw zijn opgetreden. Het resultaat van de meting is door middel van cijfers in bijlage 2 weergegeven. Hierbij is het hoogste punt met 0 (nul) aangegeven. De overige punten zijn zakkingen ten opzichte van dit nulpunt.
De grootste ongelijkmatige zakking bedraagt circa 6 centimeter aan de achterzijde van het gebouw. Daarnaast is rechts van de hoofdingang een zakking van circa 5 centimeter aanwezig. De zakkingen worden als matig groot beoordeeld. De resultaten van de meting zijn weergegeven in bijlage 2.

5/16/12/21/0 zakking vloerveld in mm t.o.v. nulpunt

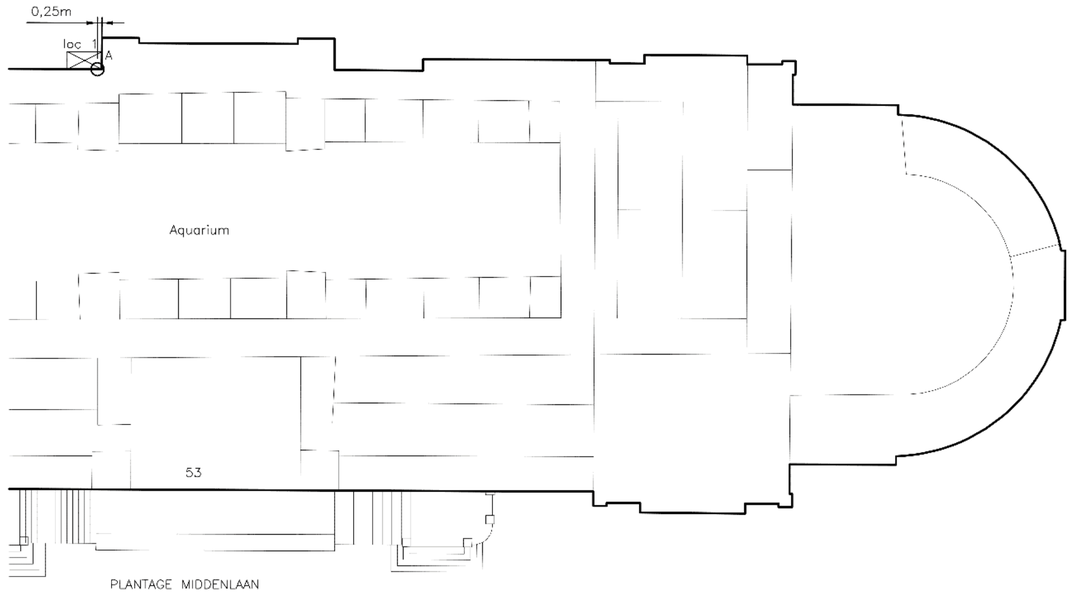
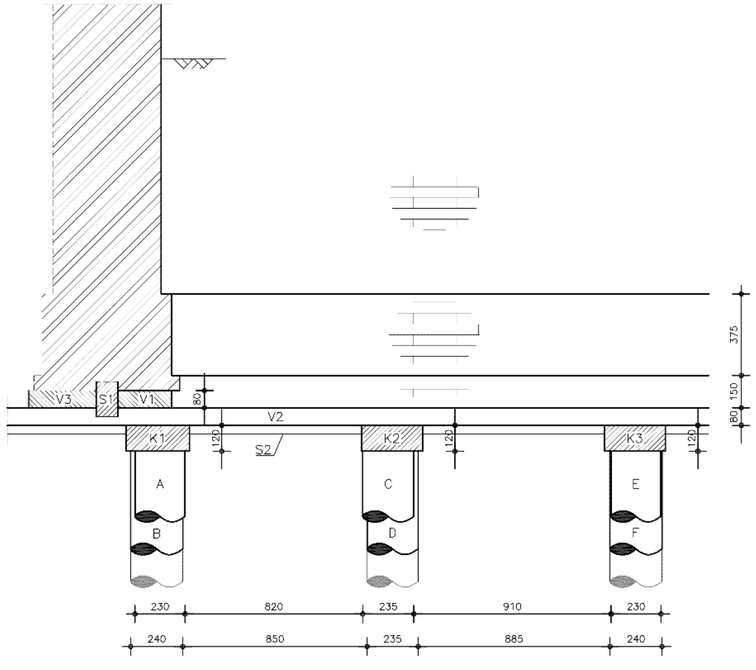
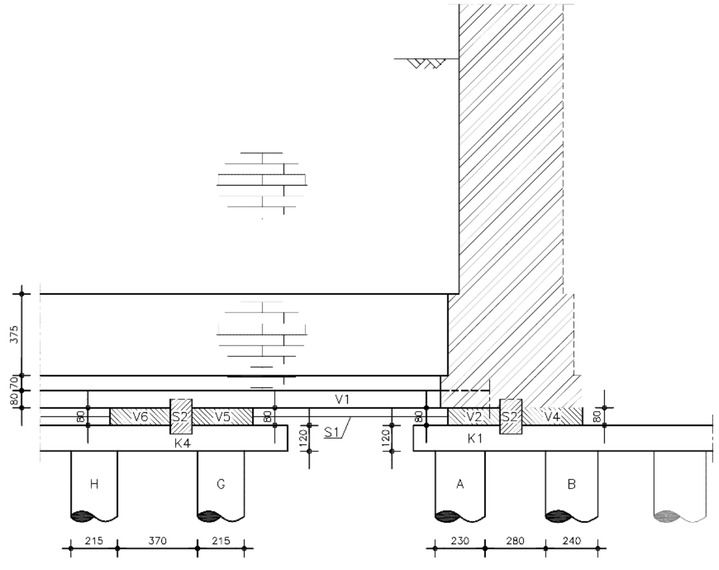
AQUARIUM ARTIS, AMSTERDAM
Locatienummer 1

Vloerhout 5 word samen geknepen tussen vloerhout 1 en kesp 5. Kesp 1 is van eikenhout. Controleprikken op de kop van paal A= 16 & 14, B= 14 & 10, C= 18 & 14, D= 8 & 8, E= 16 & 26, F= 4 & 4 en G= 18 & 16.

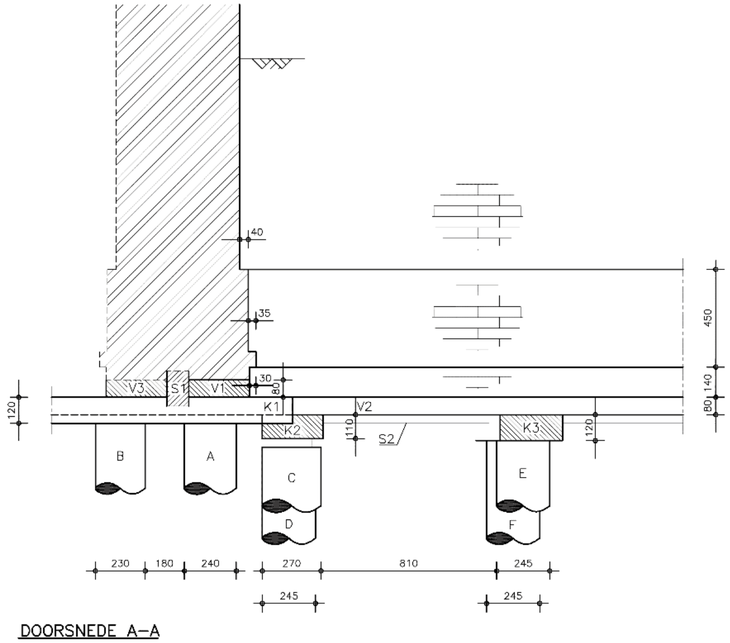
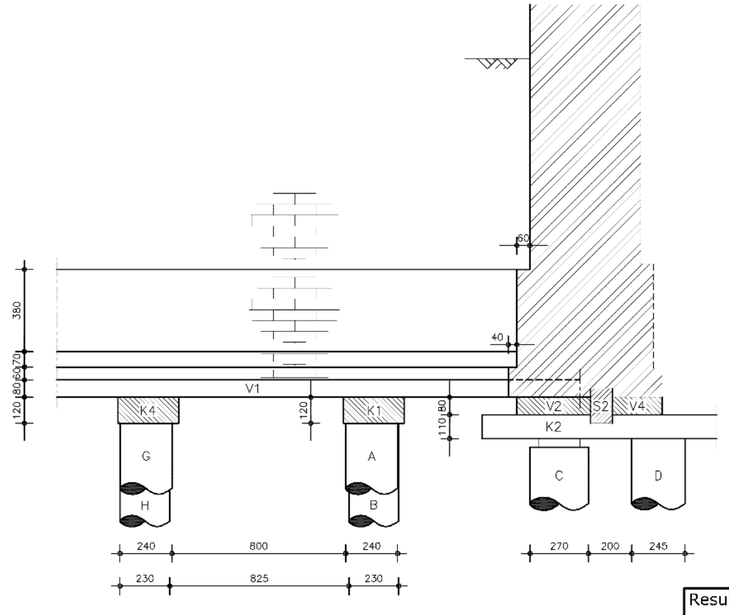
AQUARIUM ARTIS, AMSTERDAM
Locatienummer 2

Paal C is van beton. Kesp 1 is van eikenhout. Controleprik op de kop van paal A= 16 & 16, B= 4 & 10, D= 20 & 22, E= 24 & 24, F= 26 & 20, G= 20 & 18 en H= 6 & 14.

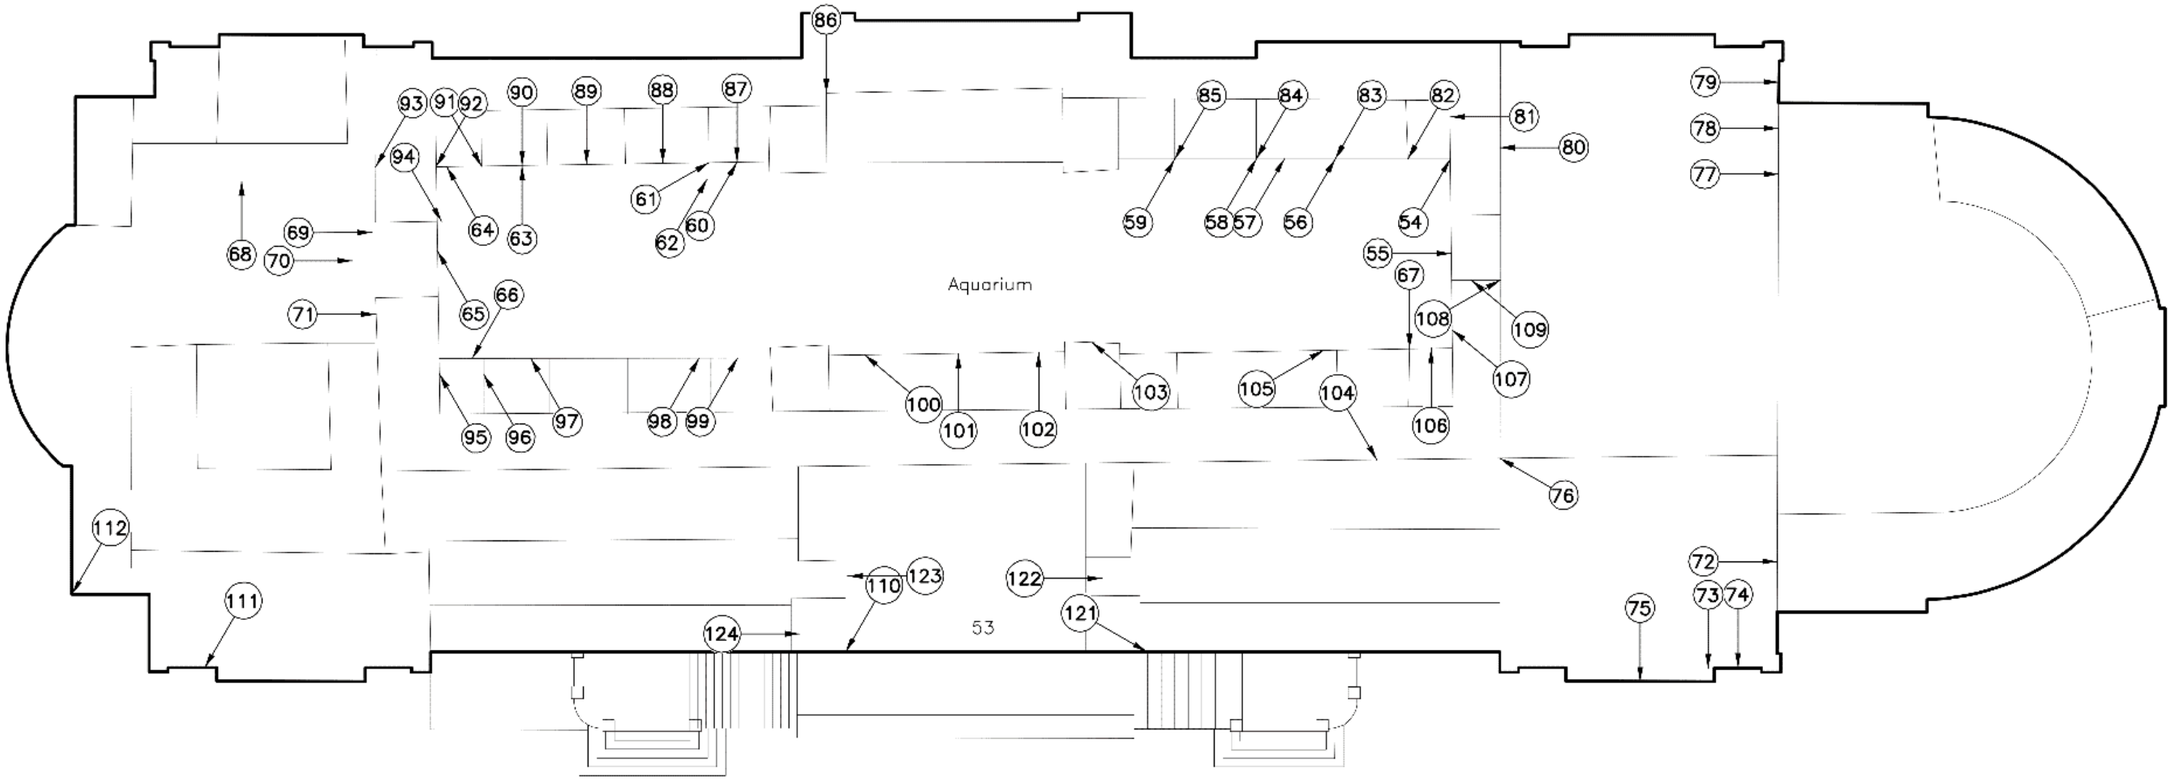
Inpandige inspectie eerste verdieping

Inpandige inspectie
Er is een inpandige inspectie uitgevoerd in het souterrain en de bovengelegen verdiepingen. Bij de inpandige inspectie is veel scheurvorming aangetroffen. Een deel van de scheurvorming houdt verband met het functioneren van de fundering. Een deel van de scheurvorming in het souterrain is te herleiden tot de roestvorming van de opleggingen van stalen vloerbalken.
Op de aansluiting van de vloeren op de eerste verdieping is scheurvorming aanwezig. Verwacht wordt dat deze scheurvorming verband houdt met zettingsverschillen tussen het bestaande gebouw en de nieuw gerealiseerde constructie ten behoeve van de aquariumkasten. Deze scheurvorming als gevolg van een verschillend zettingsgedrag van de oude en de nieuwe funderingsconstructie worden als gering beoordeeld.
Enkele scheuren, met name op de eerste verdieping (foto's 79, 80 en 81 van bijlage 5) houden verband met het functioneren van de fundering.

Geadviseerd wordt de scheurvorming op de eerste verdieping (bijlage 5 foto's 79, 80 en 81) te herstellen zodanig dat de constructieve samenhang in de constructie wordt teruggebracht.

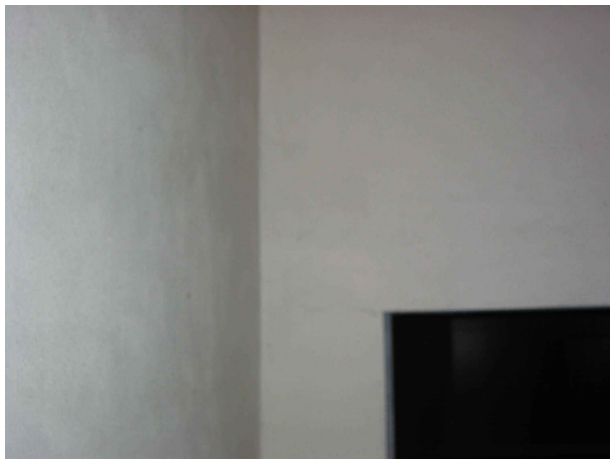
De ongelijkmatige zakkingen hebben aanleiding gegeven voor het tot stand komen van scheurvorming. De ongelijkmatige zakkingen houden verband met het vermogen van de palen om de belasting uit het gebouw over te dragen naar de dieper gelegen zandlaag. Verschillen in het geotechnisch draagvermogen in combinatie met de belasting van de palen zijn aanleiding geweest voor het tot stand komen van de zakkingverschillen.
