ARTIS Aquarium

Rotonda - 19 maart 2024

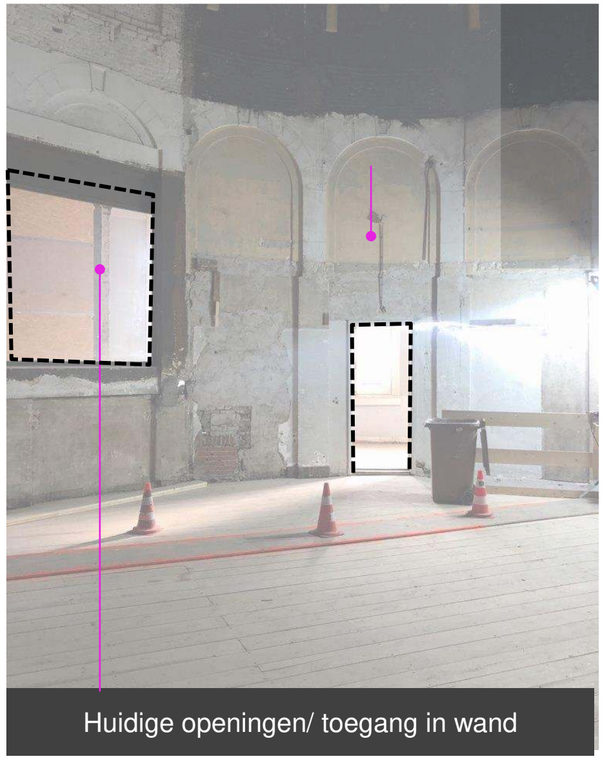
Huidige openingen/ toegang in wand

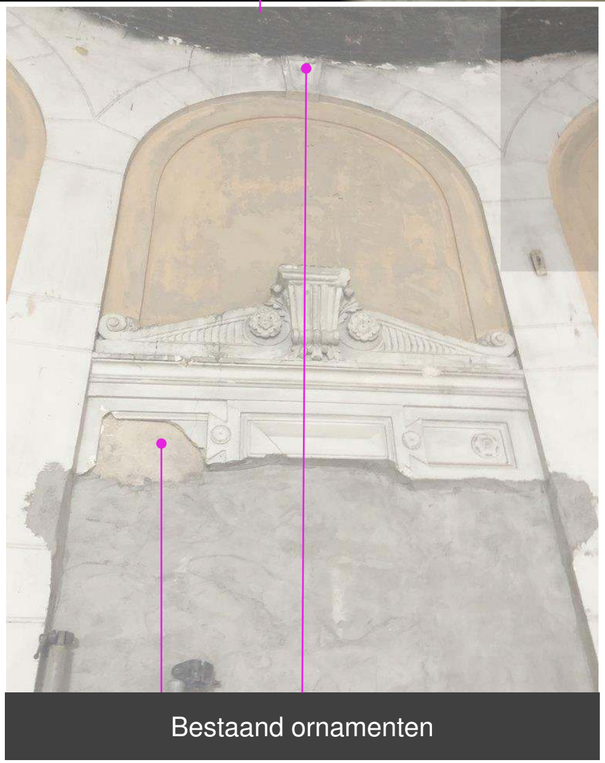
Bestaand ornamenten

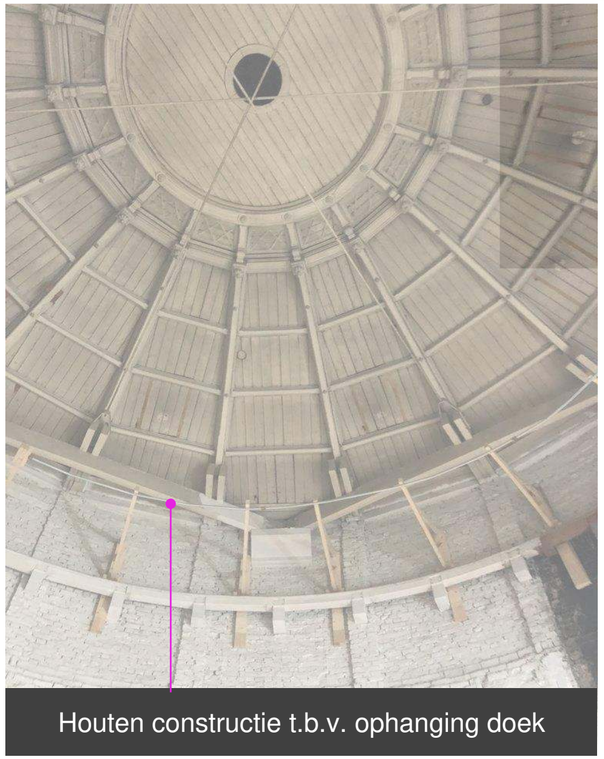
Houten constructie t.b.v. ophanging doek

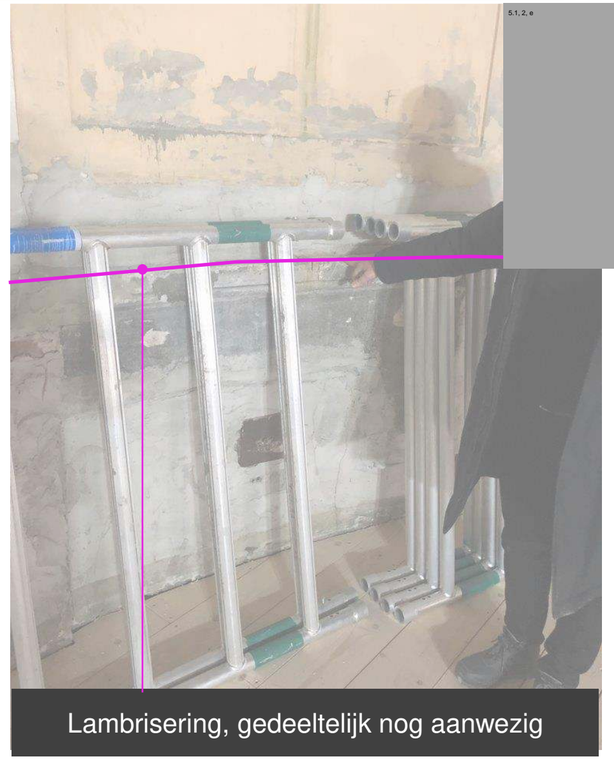
Lambrisering, gedeeltelijk nog aanwezig

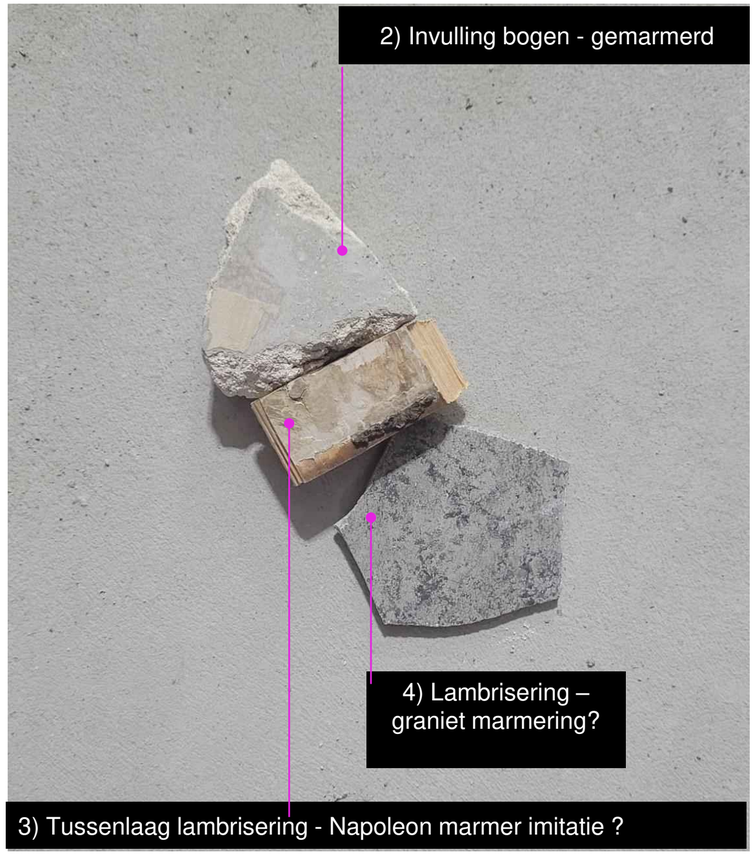
Analyse bouwsporen / afleesbaarheid oorspronkelijk ontwerp.

1) Wandvlak tussen rondbogen, stucwerk
2) Invulling bogen – van oorsprong gemarmerd
3) Tussenlaag lambrisering - Napoleon marmer imitatie ?
4) Restanten Lambrisering – graniet marmering?
5) Bestaande ornamenten
6) Metselwerk geschilderd waarin deels aftekeningen oude boogramen zijn behouden.
7) Lantaarn (voorheen daglicht)
8) Raampartij Ouendag

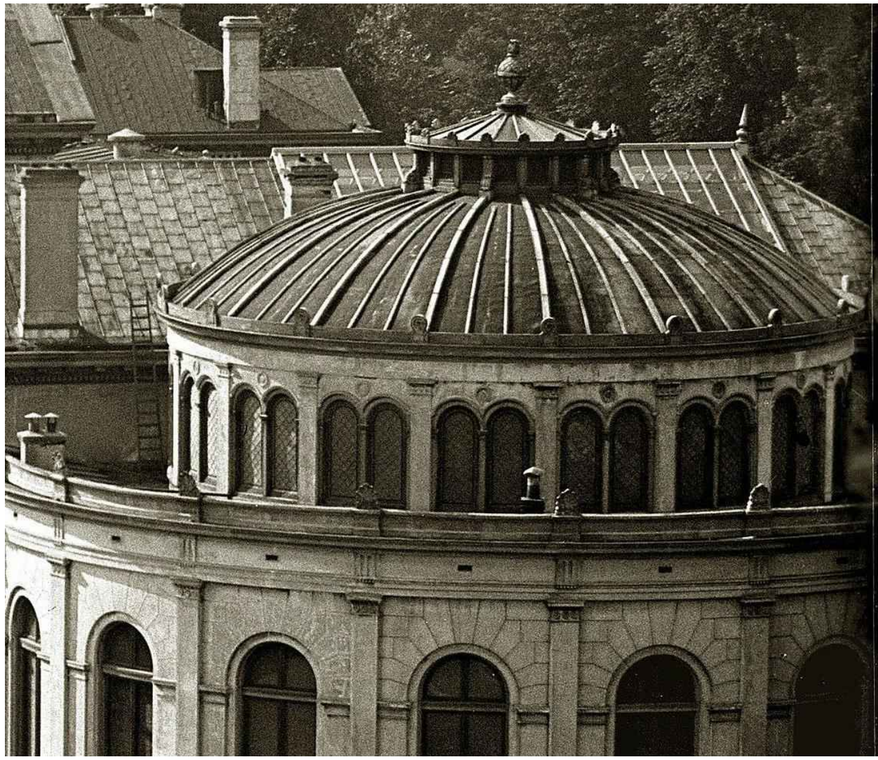
Archief foto gevel en dak Rotonda, jaartal 1910

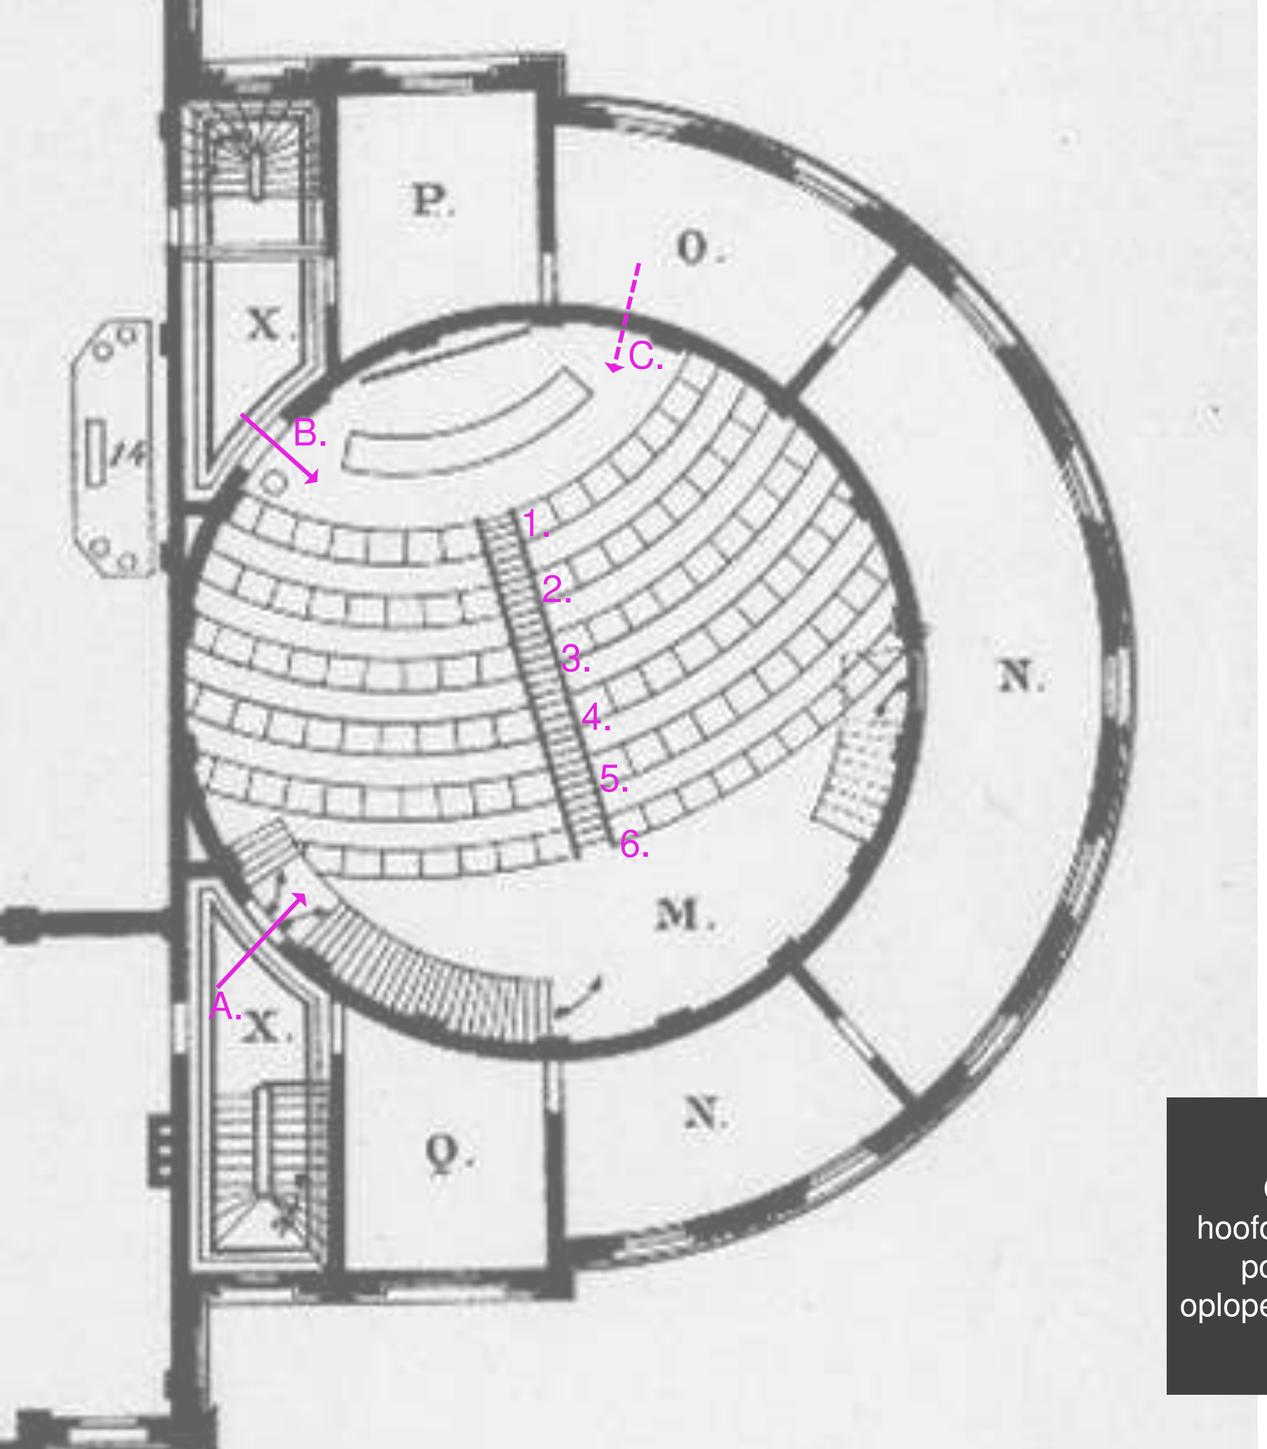
Gerealiseerd ontwerp Salm met twee hoofdtoegangen (A en B) tot het auditorium en positie / opstelling auditorium banken en oplopende tribune/vloerniveau in het auditorium.

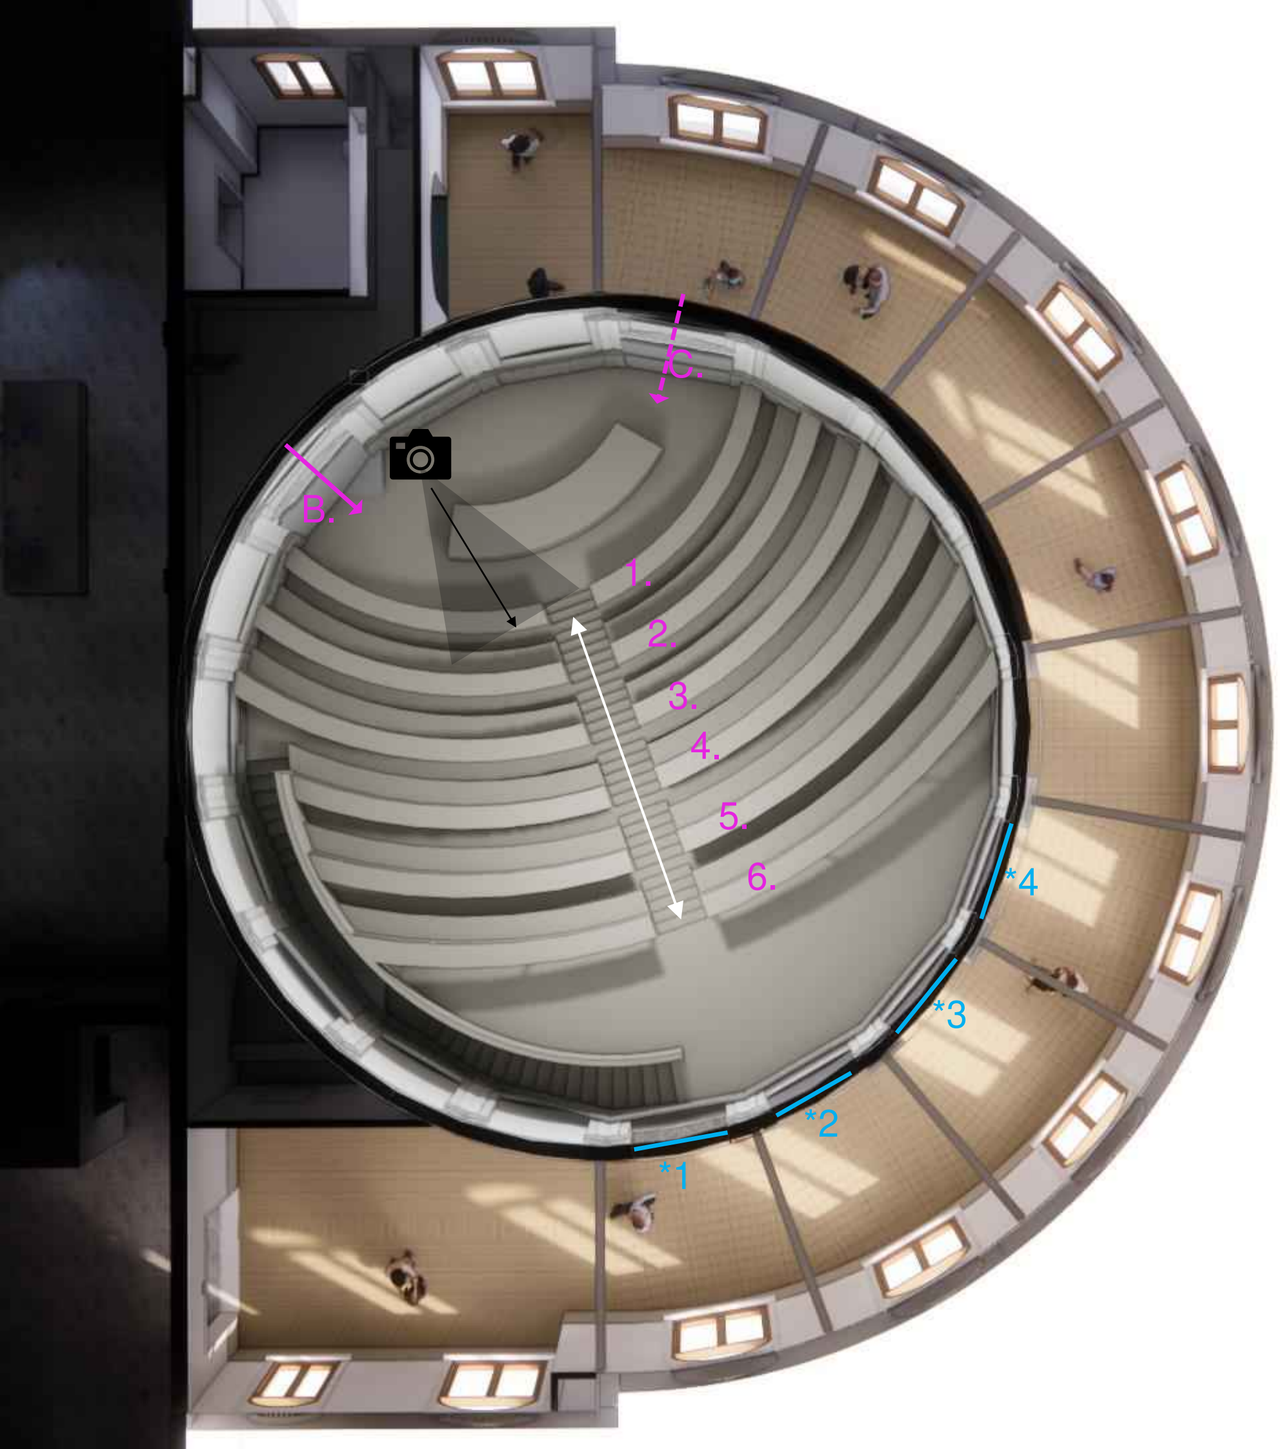
Archief foto: opstelling auditoriumbank (6 rijen)
In wand auditorium zijn op de achtergrond 4 vensters zichtbaar ter hoogte van bovenzijde tribune. (connectie met aangrenzende laboratoria ruimten)
