NHG0401

Rapportage instandhoudingsinspectie en conditiemeting NEN2767-4

projectnr. 275172.08
revisie 2.0
12 november 2015

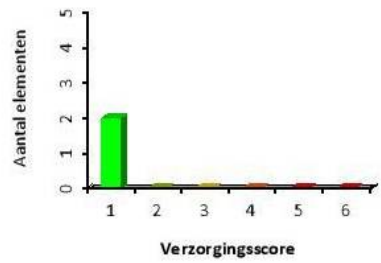
Algemene bevindingen inspectie

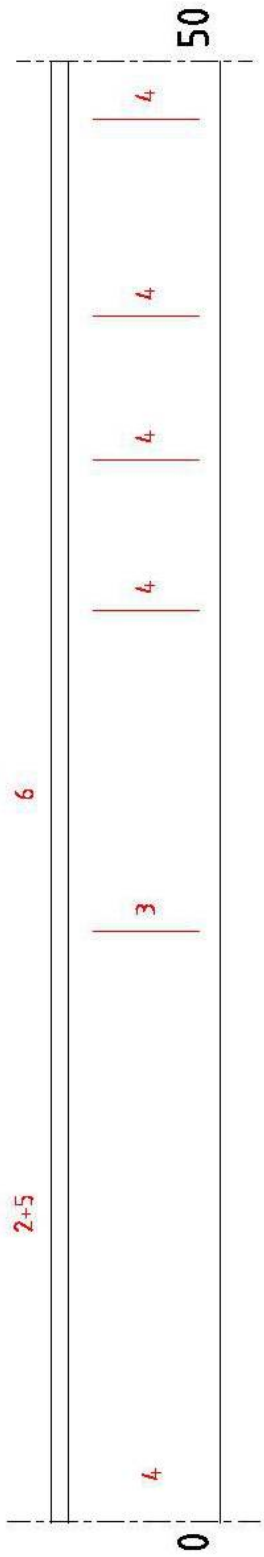
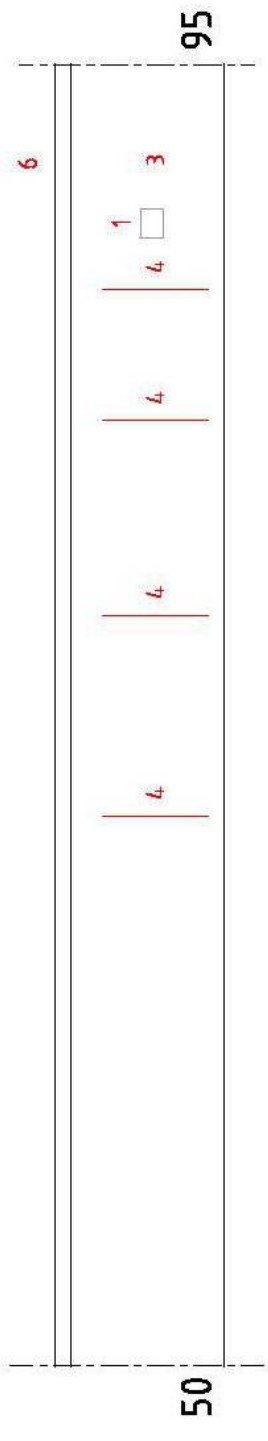
KADE: NIEUWE HERENGRACHT		
AMSTERDAM	GEHELE COMPLEX	
NHG0401	VOORAANZICHT	TEK.NR. 2/2

- **Onderdeel:** Kerende constructie, keermuur
  - **Gebrek:** Afschuiving en Scheur, constructief. De kademuur vertoont 11 diagonale en verticale scheuren. De scheurwijdte varieert van 0,2 tot 0,5 mm. De scheuren zijn hoogstwaarschijnlijk ontstaan door overbelasting door autoverkeer, verdrukking door boomwortels en/of door bezwijking van de fundering. Tevens vertoont de kademuur plaatselijk afschuiving. Mogelijk ook als gevolg van verkeersbelasting, verdrukking door boomwortels en/of door bezwijken van de fundering. De afschuiving bedraagt circa 5 cm. De schade is in het verleden hersteld, maar er is opnieuw schade ontstaan.

- **Doel nader onderzoek:**
      1. Het vaststellen van de oorzaak van de scheurvorming;
      2. Het vaststellen van de oorzaak van de verschuiving;

3. Monitoren of scheuren nog in beweging zijn.
    - **Werkstappen:**
      1. Bureauonderzoek;
      2. Aanbrengen tell-tales en inmeten scheuren en afschuiving;

3. Jaarlijks monitoren.
