Gemeente Amsterdam

Checklist Schouw

Objectnaam	:	Walter suskindbrug	Type object :	x	Beweegbare brug
Objectnummer	:	Br 237			Vaste brug
Schouwdatum	:	8-4-2015			Viaduct
Uitgevoerd door	:	[redacted]			Duiker
Stadsdeel	:				Sluis

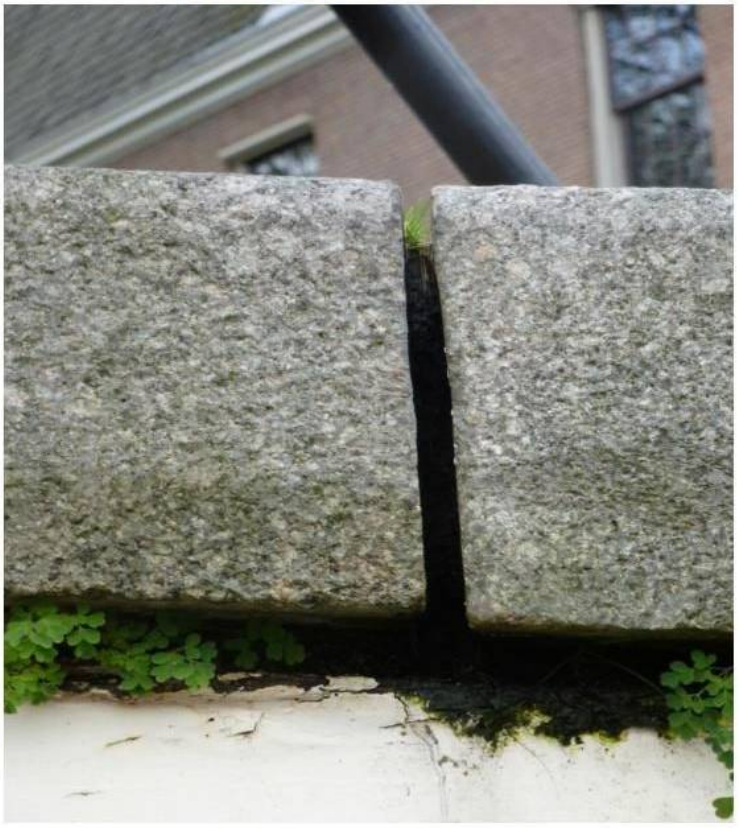
Foto 10

De voegen tussen de dekzerken zijn totaal verdwenen.

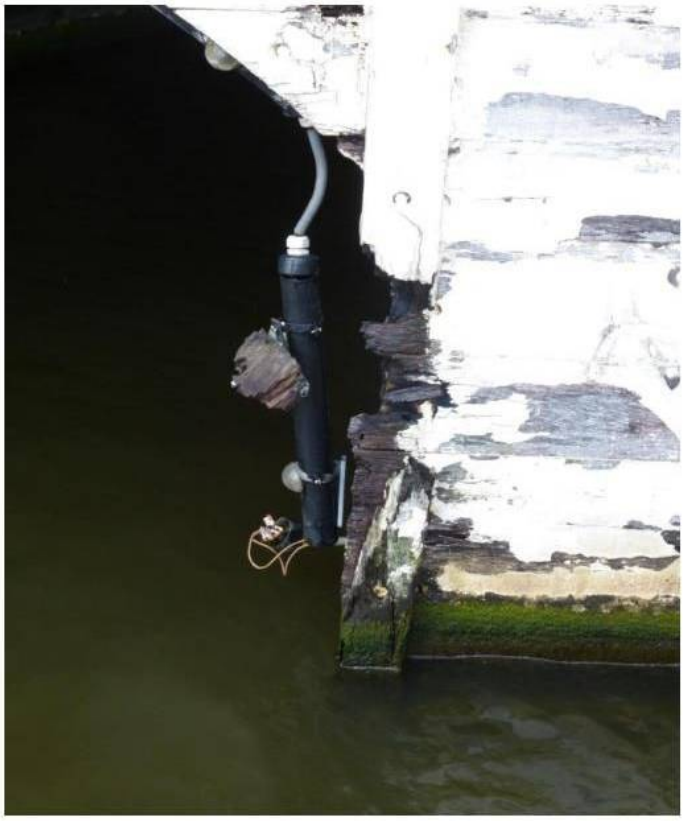
Foto 12

Al het houtwerk van de brug is rot en in verval.
