THERMOHYGRISCH ONDERZOEK

Versie 01 - 30-01-2025

Voor de renovatie/verbouw van het bestaande monument woongebouw Nieuwe Keizersgracht 5.1, 2, e te Amsterdam, is 5.1, 2, e gevraagd om een thermohygrisch onderzoek uit te voeren voor de gewenste isolatie van het hellend dak.

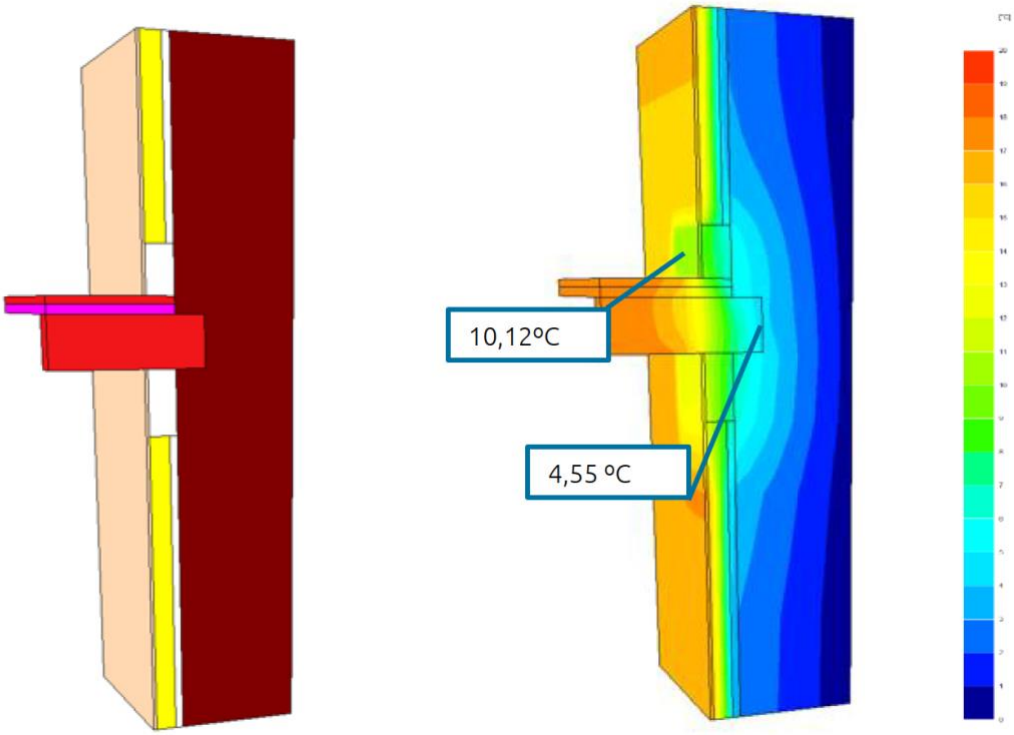
Figuur 2: Berekeningsresultaat detail – vloerdetail ter plaatsen van verdiepingsvloer

Bij deze optie bedraagt de berekende min. binnenoppervlaktetemperatuur To;i = 10,12 °C. Deze temperatuur is hoog genoeg dat de kans op vochtproblemen minimaal is. Bij de balkkop is de temperatuur To;i = 4,55 °C en te laag. Om vochtproblemen te voorkomen dient een dampremmende laag aan de binnenzijde (ter plaatse van de plaatafwerking) zorgvuldig aangebracht te worden

- Isolatie (voorzetwand) tot ca. 100-200 mm aan de boven en zijkanten van de balkkop vrijhouden;
- Binnenzijde voorzetwand voorzien van zorgvuldig aangebrachte dampremmende laag;
- Scheuren in houten balken afsmeren met dampdichte pasta - Blowerproof liquid, Delta Liquixx o.g. over een lengte van 1 m vanaf buitengevel.

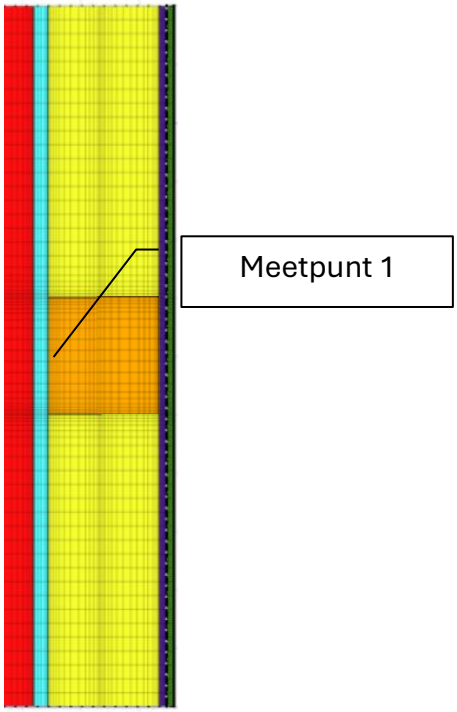
▪ Meetpunt 1 | sporen.

Warmtegeleidingscoëfficiënt [W/(m · K)]	Vochtgehalte [kg/m3]	*T [°C]*	*RV [%]*	*Vochtgehalte [%] Max. in hout 21%*	
Half jan. (9072 uur)	75	4,7	81	17,6	√
Half aug. (14148 uur)	74,5	22,7	78	17,0	√

Het vochtgehalte in de sporen blijft binnen de kritische grens.
