NHG0401
Verzoek tot vervanging kademuur Nieuwe Herengracht (volledig)

De kademuur van het rak NHG0401 is 95 m lang en gelegen aan de Nieuwe Herengracht. De kade ligt ter hoogte van de huisnummers 181 t/m 263 en bevindt zich tussen de brug 50 en de Rapenburgerschutsluis. Dit rak dient volledig vervangen te worden. Voorliggende document legt de onderbouwing van en het besluit tot vervanging van deze kademuur vast.

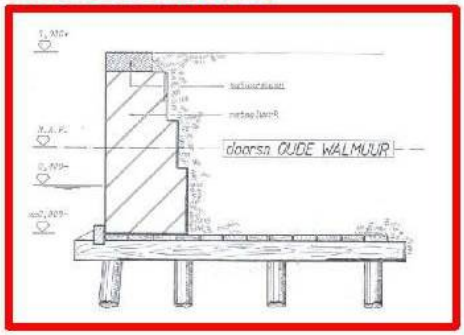
Figuur 2: Vermoedelijke principe doorsnede constructie te vervangen rak

Onderzoek en bevinding te vervangen rakdeel (volledig)	
Deformatiemeting (2016-2018)	De deformeert al geruime tijd kade en is op enkele plekken al meer dan 70 mm (19-10-2018) naar voren gekomen t.o.v. de nulmeting (1-12-2007). De kade blijft deformeren. De kade oogt instabiel, noodmaatregelen zijn noodzakelijk..
Integrale beoordeling RHDHV (2016)	Scheuren, verplaatsingen en grote degradatie van paalomvang. Matig tot hoog risicoprofiel, reële kans op bezwijken < 10 jr.
Toestandsinspectie (2017)	Er zijn op diverse locaties scheuren waargenomen, zowel verticale als diagonale.
Instandhoudingsadvies (2018)	De kade vertoont aanzienlijke vervormingen waarbij bezwijken binnen 5 jaar is te verwachten

Op basis van de uitgevoerde onderzoeken wordt gesteld dat het rak tussen brug 50 en de Rapenburger schutsluis over een lengte van 95 m einde levensduur heeft bereikt. De restlevensduur word ingeschat op 0 jaar. Vanwege de voortgaande deformatie zijn reeds verkeersmaatregelen genomen ter beperking van de belasting. De beheersmaatregelen worden waarschijnlijk begin 2019 uitgebreid door plaatsing een noodconstructie voor de kade.

Het rak aan de Nieuwe Herengracht tussen brug 50 en de Rapenburger schutsluis dient over een lengte van 95 m vervangen te worden opdat deze weer veilig functioneert. De globale inschatting van benodigde investeringskosten voor deze vernieuwing bedragen:
