NHG0401
Besluit beheersmaatregelen kademuur Nieuwe Herengracht

Aan	[redacted]
Opgesteld door	
Controle door	
Kenmerk	NHG0401BBM20180314
Status	Definitief
Datum	14 maart 2019

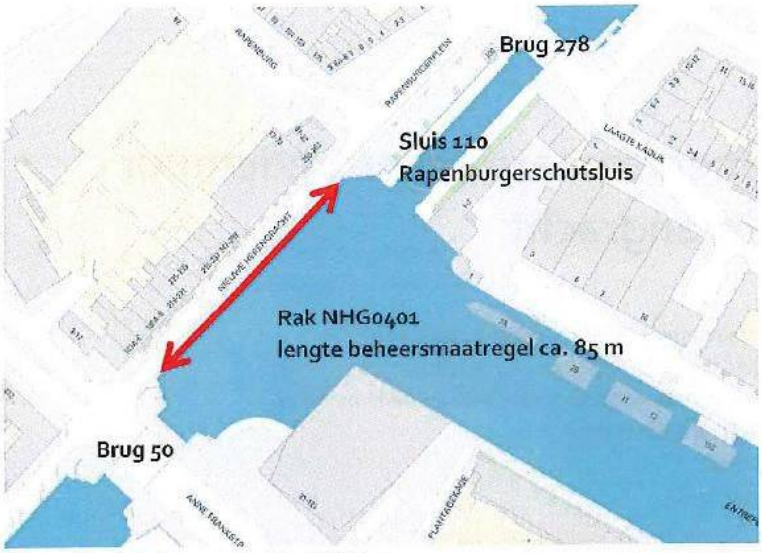
Figuur 1: locatie beheersmaatregel rak NHG0401
