## Oevers inspectie

# NHG0401

Functionele inspectie

| Ligging water | Nwe. Herengracht |

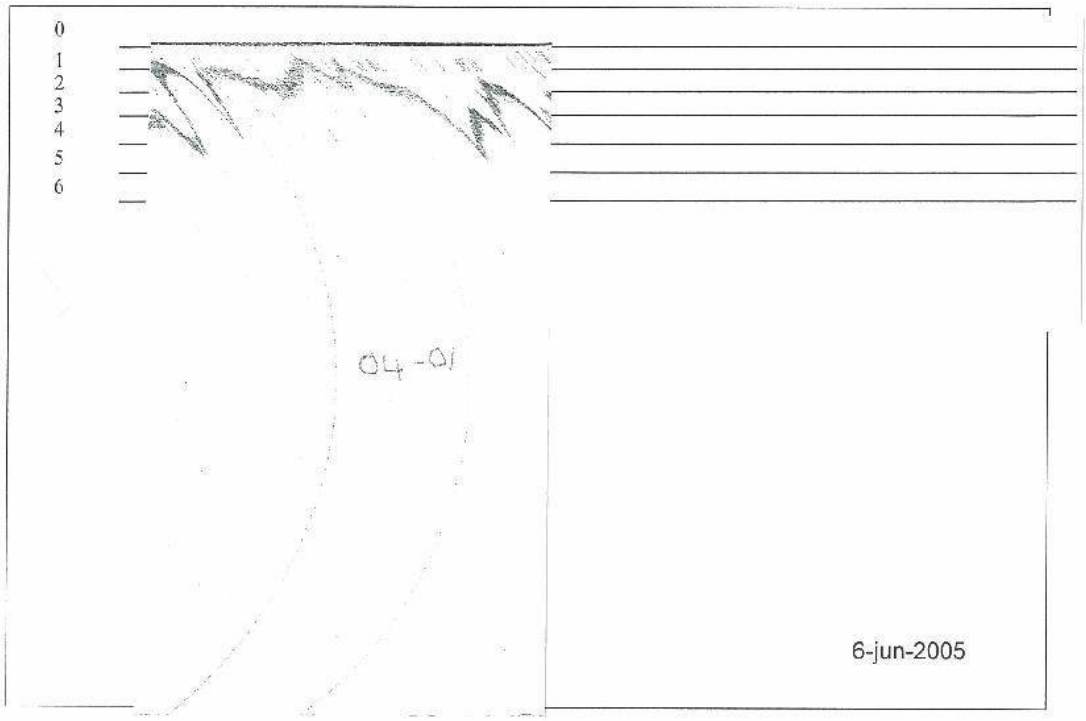
Volgnummer : 13
Code : NHG0401
Type : Oevers inspectie

Plaats : walmuur
Onderdeel : peiling
Detail : ..
Materiaal : ..
Gebrek : ..

Specificatie : Waterstand 0.40 - NAP. ± 0,00 mtr
