SALVERDA
BOUW

Verslag overleg M&A + Omgevingsdienst

Datum	**Referentie**
	3 mei 2022	2203-17228- v 0.4
Behandeld door	**Project**	
5.1.2e 5.1.2e	S04622 ARTIS Aquarium AMSTERDAM

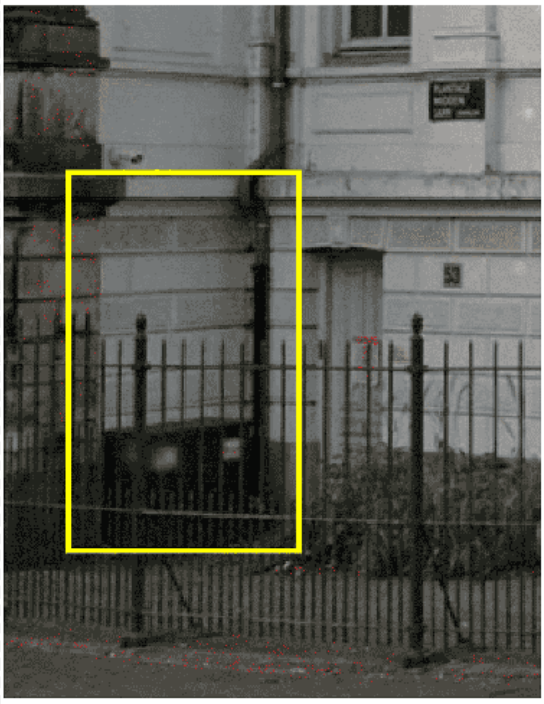
Beoordelen eerdere reinigingsproef

Constatering:
De oppervlakte van het natuursteen lijkt meer verkruimeling en verpoedering te krijgen na het reinigen. Ook lijkt zout meer geactiveerd te worden aan het oppervlak.

Vervolg:
Focus wordt gelegd op reparatie en goede technische basis. In de vervolgstappen wordt gekeken of en hoe reparaties het best ingepast kunnen worden. Er wordt spaarzaamlijk omgegaan met water/stoom reinigingen. De noodzakelijke reinigingen worden in de werkplannen nader uitgewerkt.
