Certificaat DEEL I van III (Voorblad) wettelijke eindcontrole na asbestsanering conform NEN2990.
Projectnummer AFRS I&A: 1.19.3004

Type onderzoek	Wettelijke eindcontrole, onder accreditatie. Visuele inspectie, onder accreditatie. Asbestconcentratiemetingen, zie bijgesloten pagina.
Plaats van onderzoek:	Andreas Schelhoutstraat 48 te Amsterdam
Risicoklasse SZW:	2A
Containment:	Ja
Datum controle:	27-jun-19
Aanvang werkzaamheden :	15:30
Eind werkzaamheden :	21:00
Tijdsduur visuele inspectie (min):	90
Inspecteur:

Certificaat DEEL II van III (Bevindingenrapport).
Projectnummer AFRS I&A: 1.19.3004
Visuele inspectie, conform NEN 2990.

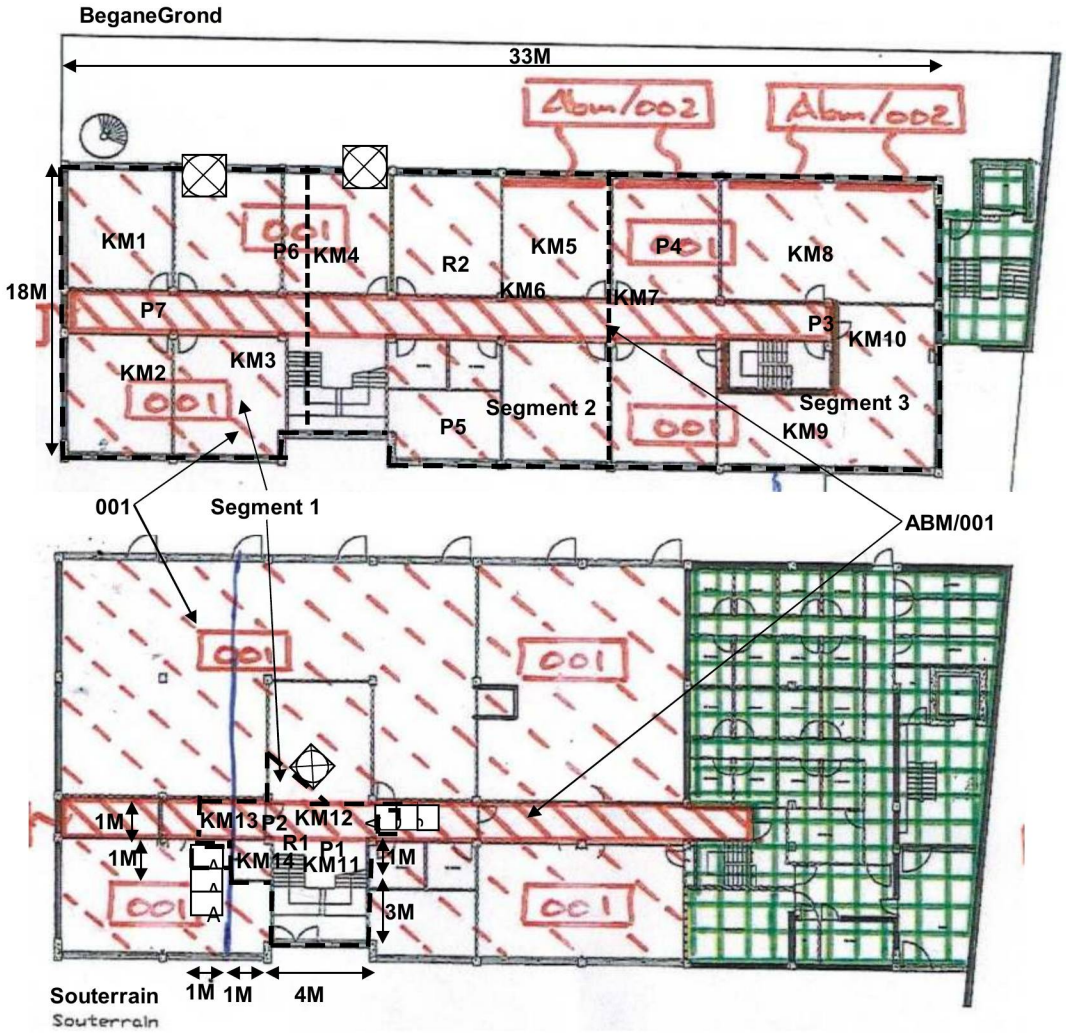
Certificaat DEEL II van III Bevindingenrapport Tekeningblad

Gesaneerde bron ABM/001 & 001
