SITUATIETEKENING

IBA analyse instorting Grimburgwal Amsterdam

Inspectietekening :

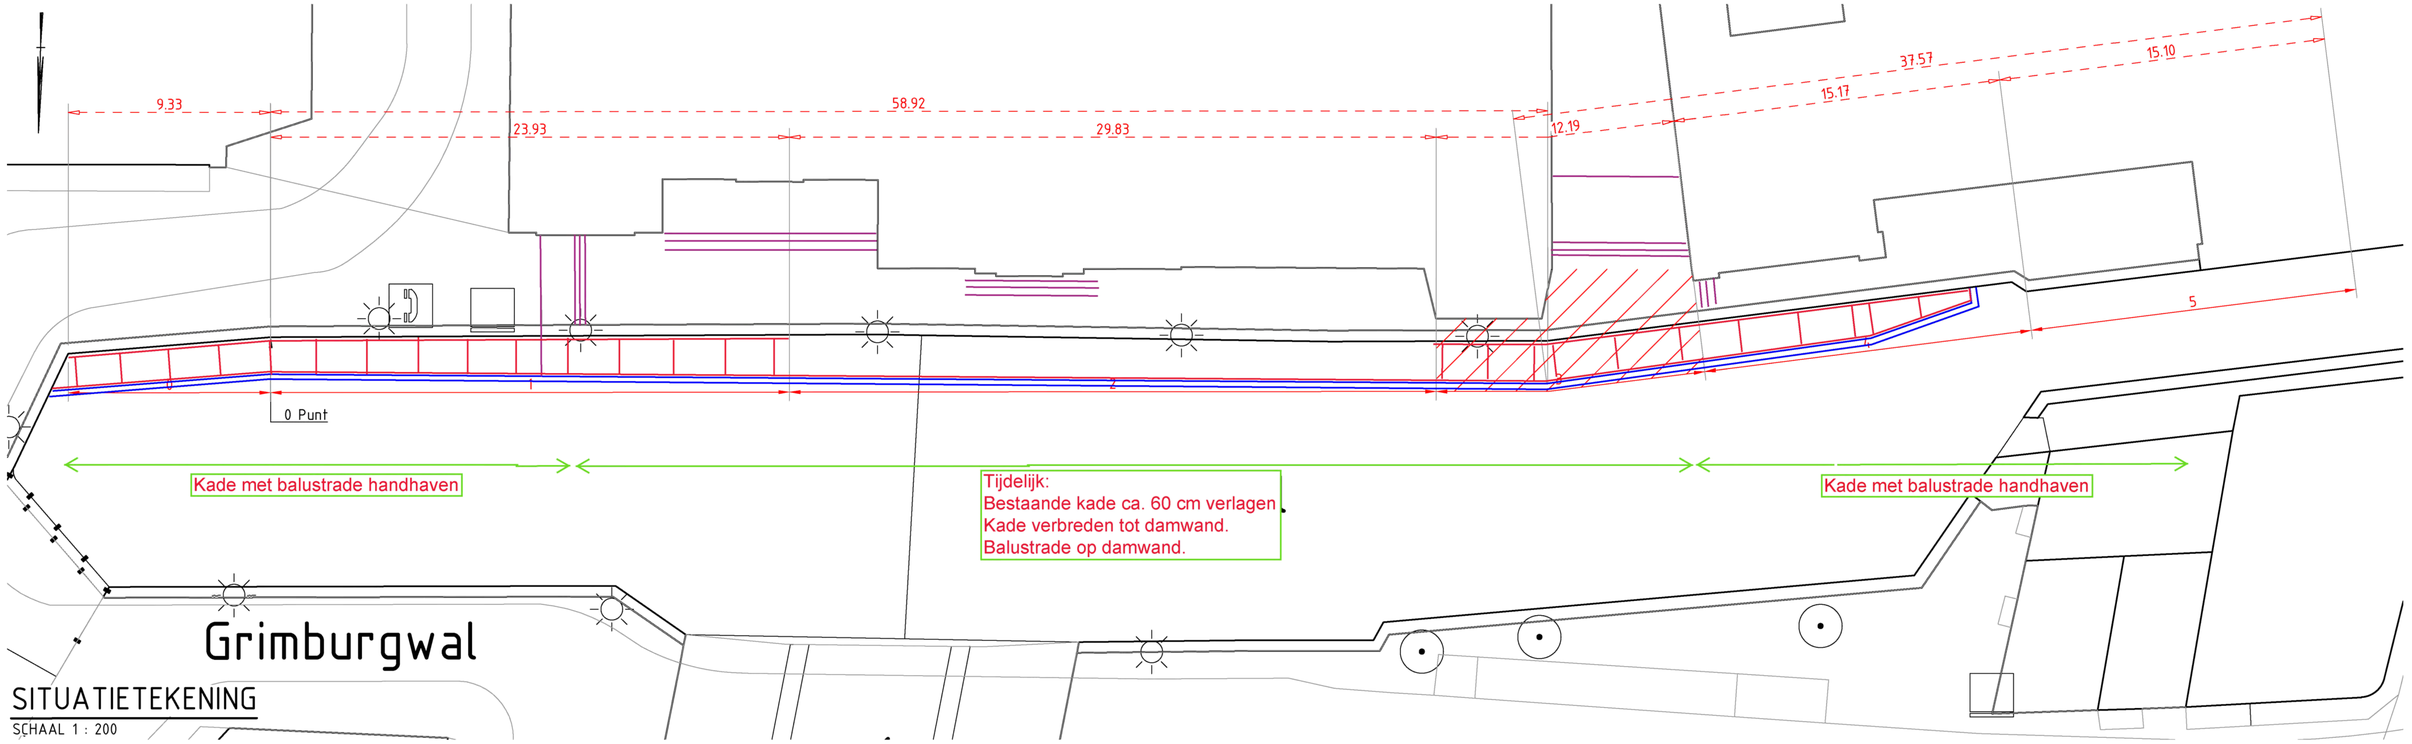
Gordingen en stempels HEB300, neergelegd als H. S355.
Ter plaatse van ingestort gedeelte alleen gording langs de damwand

Bevindingen	
Schadesectie	
0	(-9.33 - 0m) Handhaven
1	(0 - 23.90 m) Niet handhaven
2	(23.90 - 53.80 m) Schade zone
3	(53.80 - 66 m) Verhoogt risico op instorten, niet handhaven
4	(66 - 81.43m) Niet handhaven
5	(81.43-96.53m) Handhaven

Damwand veiligheidsconstructie
Midden damwand op 2 m uit bestaande kade.
Bovenzijde NAP+0,70 m.
AZ-profielen.
Lengte en profiel volgt zsm.
Aan beide zijden af te sluiten met kleikist.
