Oevers inspectie

SIG0201

Functionele inspectie

Ligging water	Singelgracht
Ligging straat	Marnixkade
Tussen objecten	150 - 149
Tussen nummers	
Lengte	357

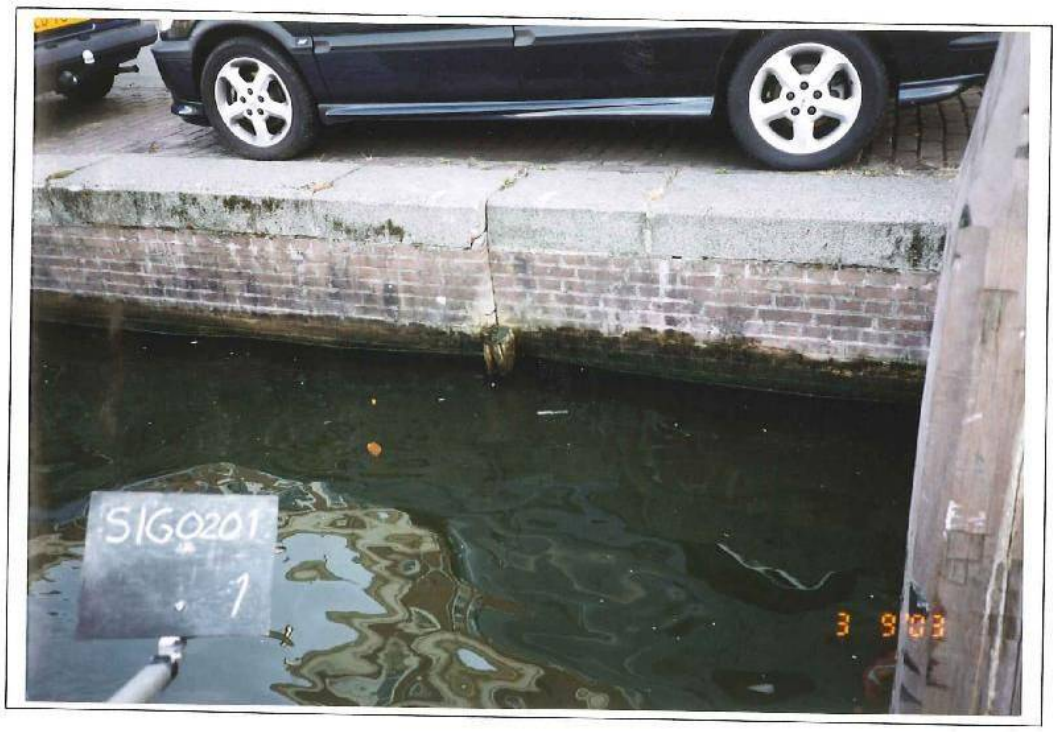
Volgnummer : 1
Code : SIG0201
Type : Oevers inspectie

urgentie 5

Plaats	: walmuur	
Onderdeel	: ..	
Detail	: ..	
Materiaal	: metselwerk	
Gebrek	: zetting	
Specificatie	: Vanaf knik 1e dilatatievoeg: circa 95 mm en circa 10 mm gezakt.	± 1,00 stuks
Herstel	: Monitoren.	± € [redacted]

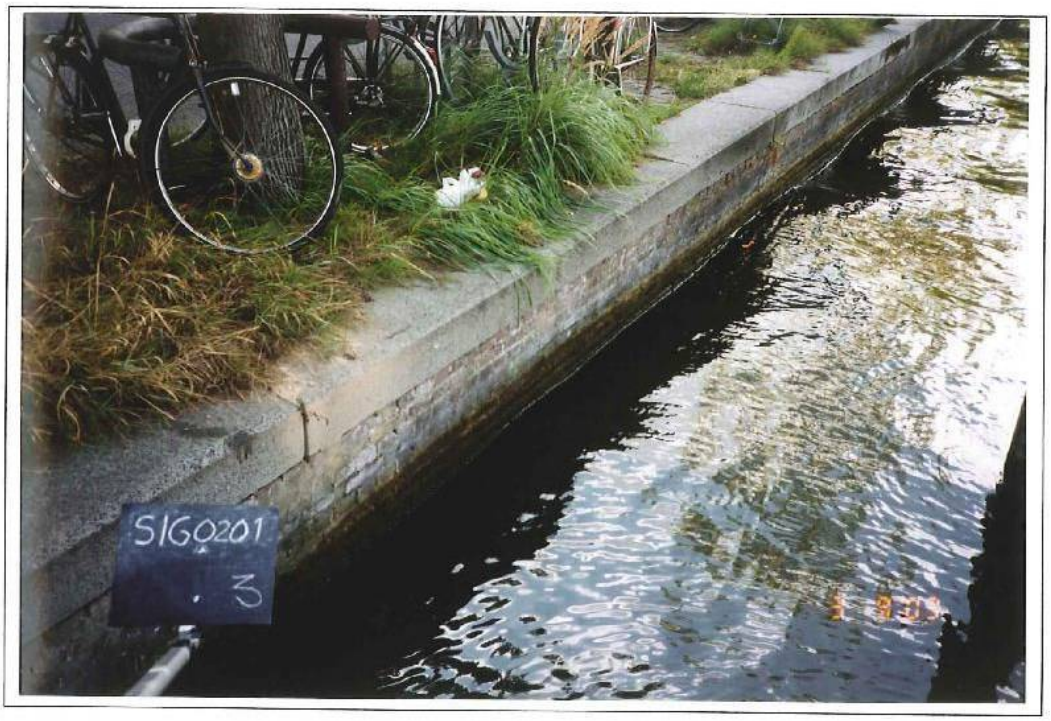
Volgnummer : 3
Code : SIG0201
Type : Oevers inspectie

urgentie 3

Plaats	:	walmuur	
Onderdeel	:	dekzerk	
Detail	:	..	
Materiaal	:	beton	
Gebrek	:	verschoven	
Specificatie	:	T.h.v. nr 29: 2 st. ca.1cm, t.h.v. nr. 16: 15 st. tot ca. 20mm, nr. 7: 5 st. ca. 10mm.	± 22,00 stuks
Herstel	:	Herleggen.	± € [redacted]
Uitvoerings-groep	:	B	
Vakdiscipline	:	Metselwerk

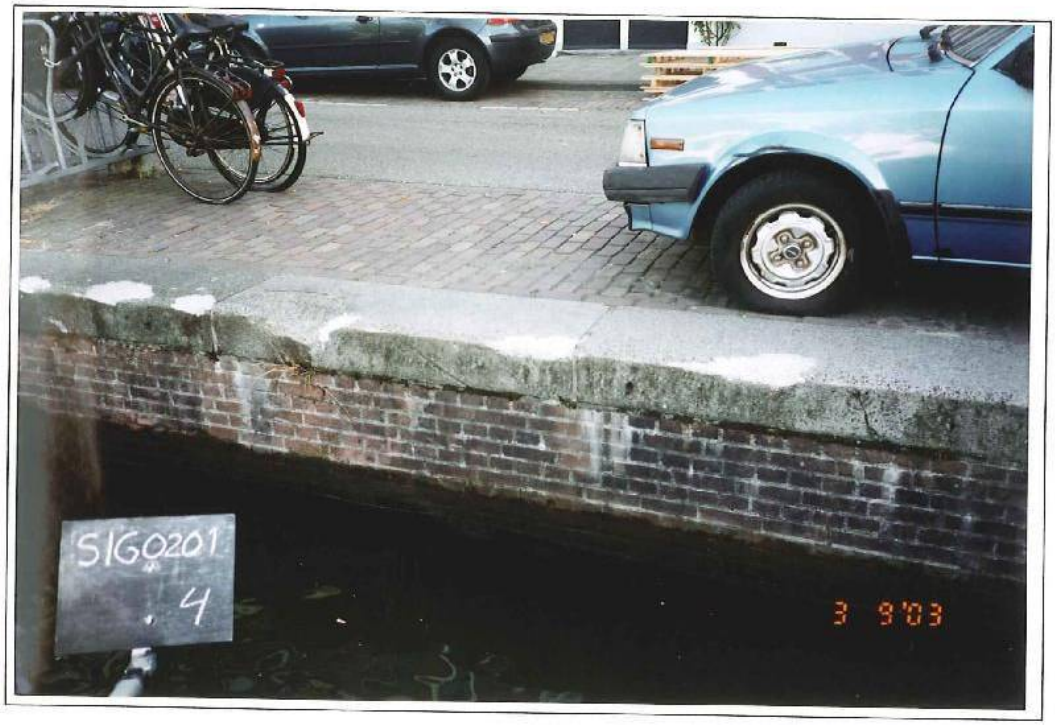
Volgnummer : 4
Code : SIG0201
Type : Oevers inspectie

urgentie 3

Plaats : walmuur
Onderdeel : dekzerk
Detail : ..
Materiaal : beton
Gebrek : schadevaring

Specificatie : T.h.v. nr. 3: 1 st., t.h.v. nr. 17: 1 st., t.h.v. nr. 24: 2 st. en t.h.v. nr. 27: 3 st. ± 7,00 stuks

Herstel : Vervangen. ± €[redacted]

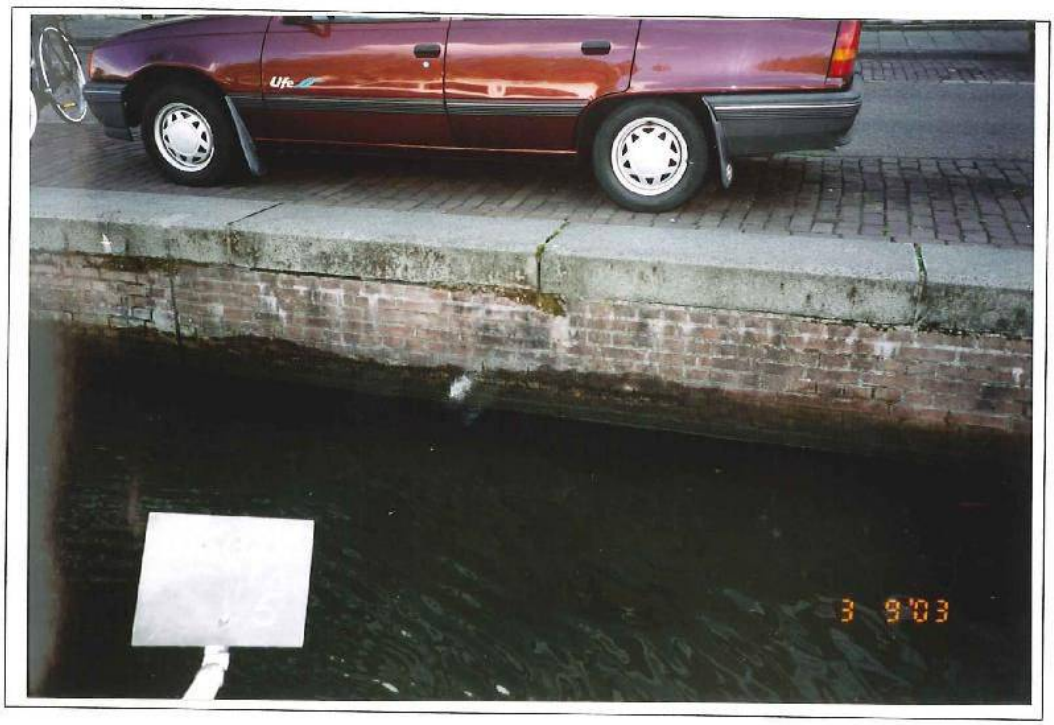
Volgnummer : 5
Code : SIG0201
Type : Oevers inspectie

urgentie 3

Plaats : walmuur
Onderdeel : ..
Detail : ..
Materiaal : metselwerk
Gebrek : schadevaring

Specificatie : T.o. nr. 25: 1e laag onder dekzerk, dekzerk los. ± 1,00 mtr

Herstel : Metselwerk uittanden en dekzerk herleggen. ± €[redacted]

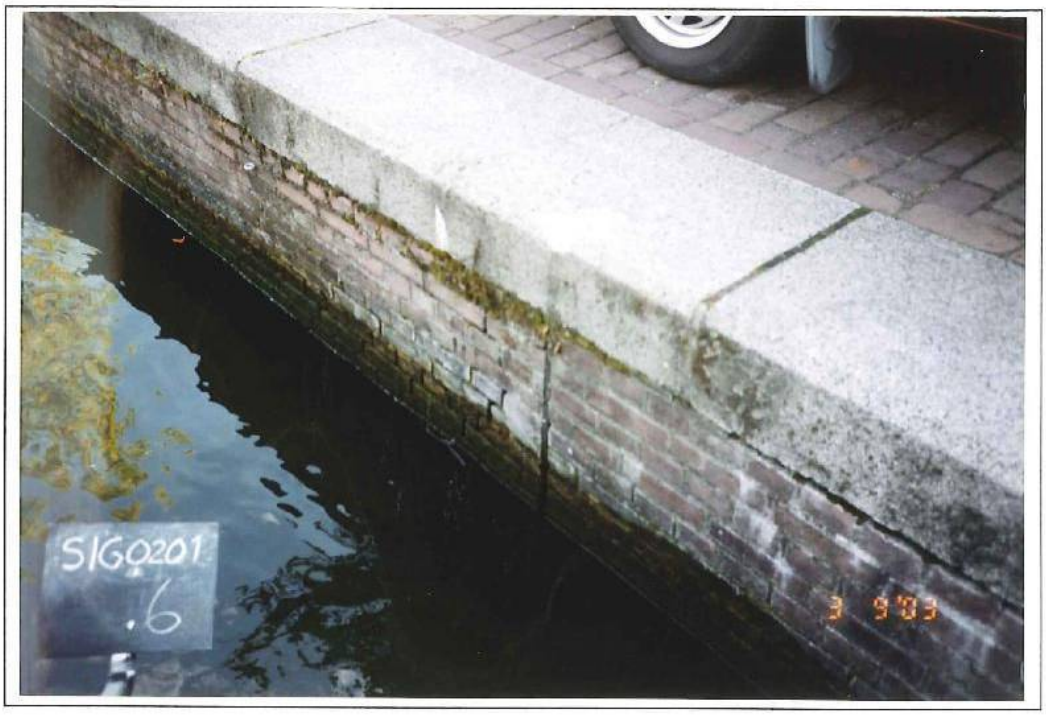
Volgnummer : 6
Code : SIG0201
Type : Oevers inspectie

urgentie 3

Plaats : walmuur
Onderdeel : dekzerk
Detail : dilatatievoeg
Materiaal : ..
Gebrek : incorrect

Specificatie : T.h.v. nr. 25. De dilatatievoeg loopt niet door in dekzerk. ± 1,00 stuks

Herstel : Dekzerk vervangen en dilatatie formeren. ± €

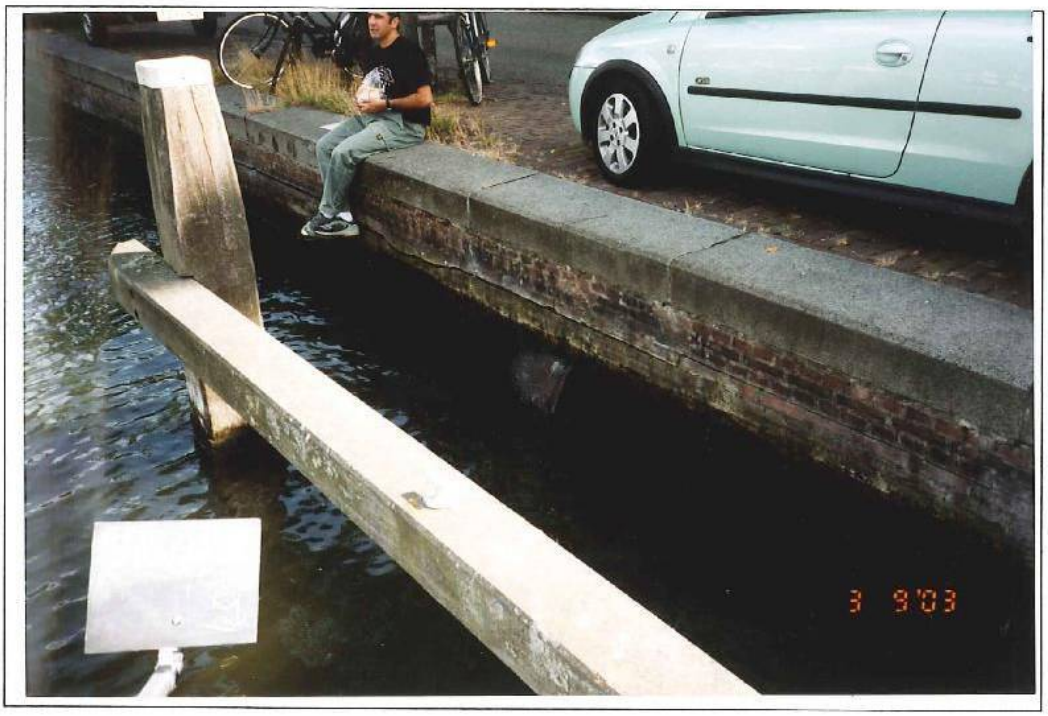
Volgnummer : 9
Code : SIG0201
Type : Oevers inspectie

urgentie 4

Plaats	:	walmuur	
Onderdeel	:	..	
Detail	:	..	
Materiaal	:	metselwerk	
Gebrek	:	scheur, horizontaal	
Specificatie	:	T.h.v. nr. 15: 9 m1 tot ca. 25 mm open (was 10mm in 2000), t.h.v. nr. 13: 4.5 m1 tot 10 mm.	± 25,00 mm
Herstel	:	Inmeten en herhalingsmeting uitvoeren.	± € [redacted]
Uitvoerings-groep	:	A	
Vakdiscipline	:	Overige werksoorten

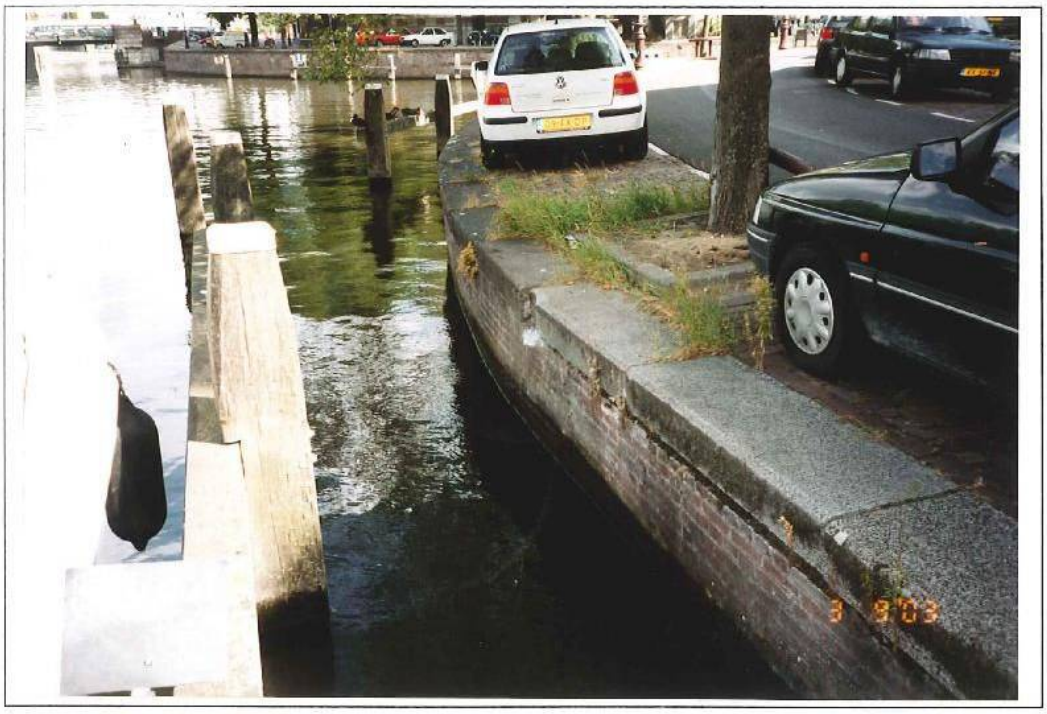
Volgnummer : 14
Code : SIG0201
Type : Oevers inspectie

urgentie 5

Plaats : walmuur
Onderdeel : ..
Detail : ..
Materiaal : metselwerk
Gebrek : scheef

Specificatie : In bocht: Ca 5%. ± 15,00 mtr

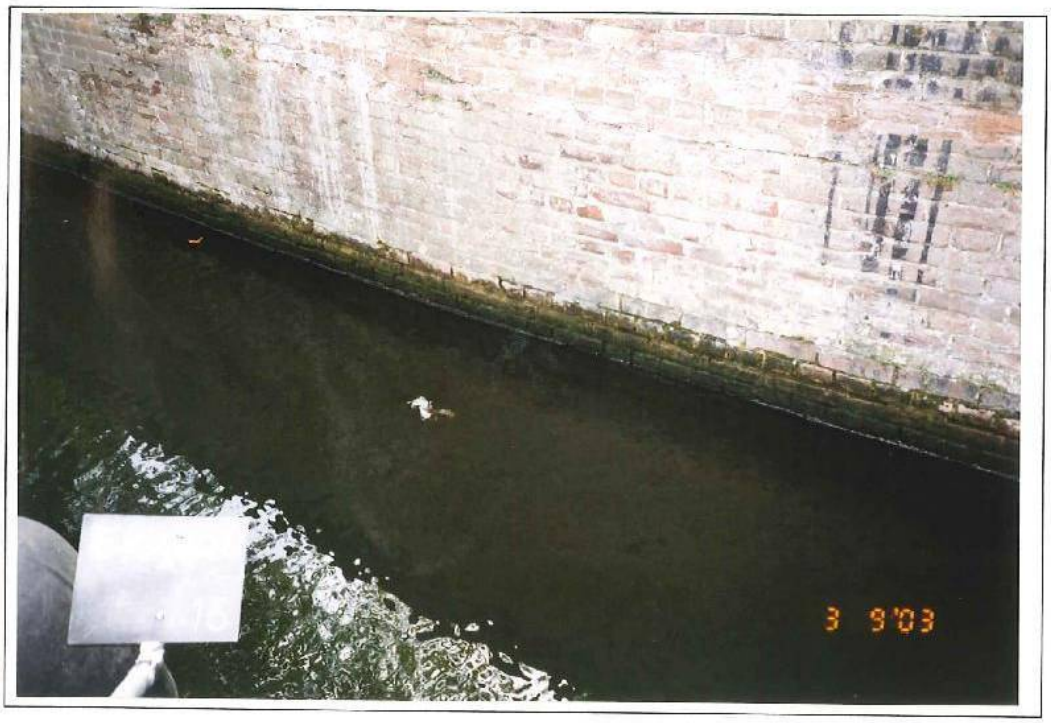
Volgnummer : 18
Code : SIG0201
Type : Oevers inspectie

urgentie 3

Plaats : walmuur
Onderdeel : ..
Detail : voeg
Materiaal : specie
Gebrek : aangetast op de waterlijn

Specificatie : Over het gehele rak ca. 25%. ± 90,00 mtr

Herstel : Kuipen, schoonmaken en voegen, waar nodig stenen vervangen. ± €

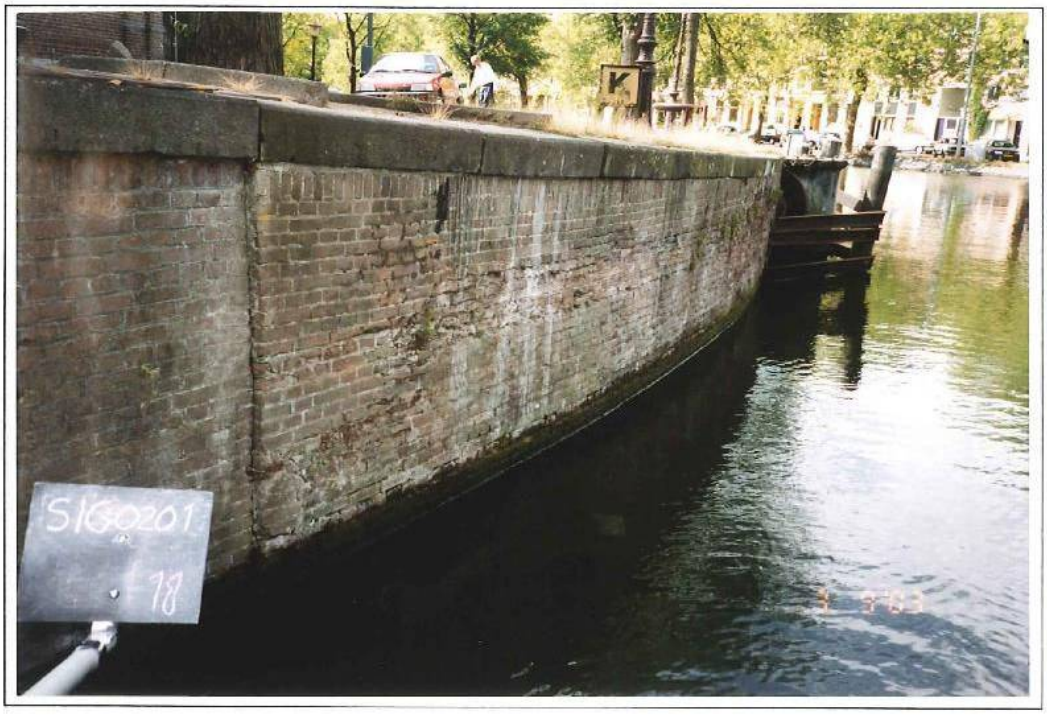
Volgnummer : 19
Code : SIG0201
Type : Oevers inspectie

urgentie 4

Plaats	:	walmuur	
Onderdeel	:	..	
Detail	:	..	
Materiaal	:	metselwerk	
Gebrek	:	beschadigd	
Specificatie	:	In bocht, bovenzijde metselwerk schuift vermoedelijk af, stenen verbrijzelen t.p.v. afschuiving en klinkt hol.	± 10,00 mtr
Herstel	:	Inmeten en herhalingsmeting uitvoeren. Daarna hersteladvies bepalen.	± € [redacted]
Uitvoerings-groep	:	A	
Vakdiscipline	:	Overige werksoorten

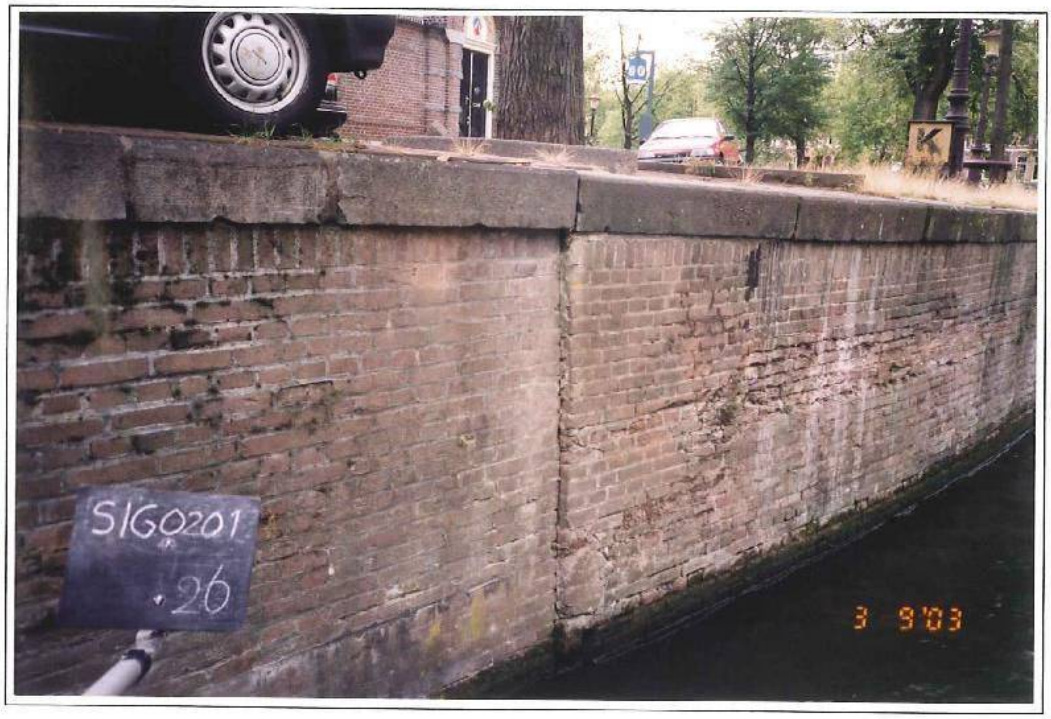
Volgnummer : 20
Code : SIG0201
Type : Oevers inspectie

urgentie 3

Plaats : walmuur
Onderdeel : dekzerk
Detail : ..
Materiaal : natuursteen
Gebrek : verschoven

Specificatie : Vanaf brug 149 na de 1e dilatatievoeg tot ca. 20 mm. ± 6,00 stuks

Herstel : Herleggen. ± €

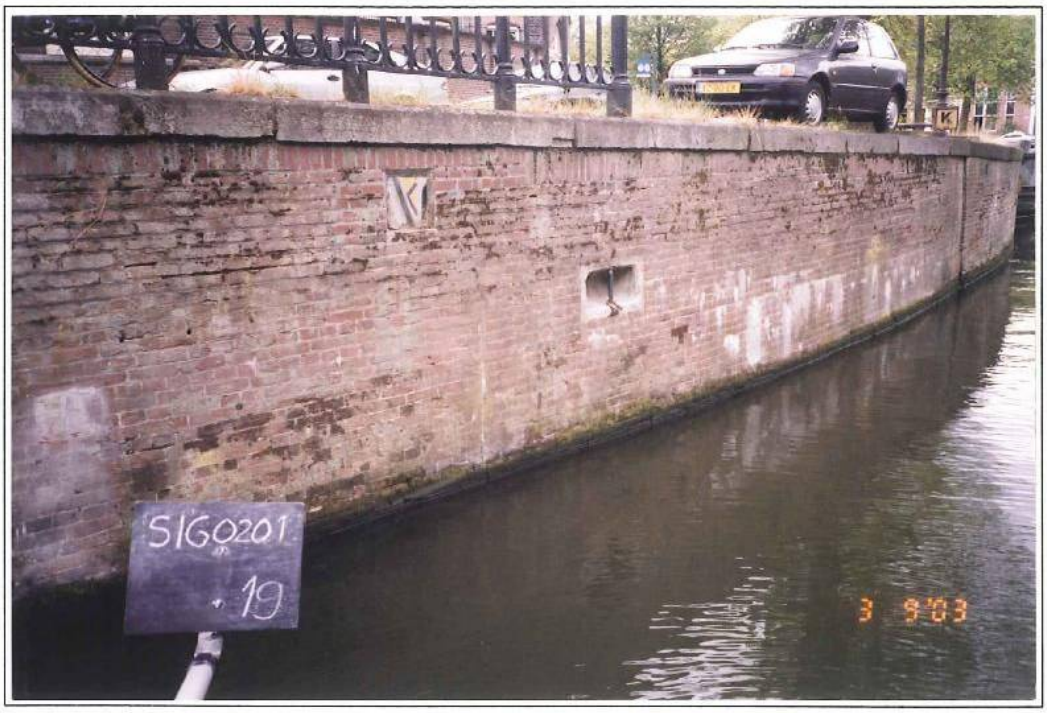
Volgnummer : 22
Code : SIG0201
Type : Oevers inspectie

urgentie 3

Plaats : walmuur
Onderdeel : ..
Detail : ..
Materiaal : metselwerk
Gebrek : klinkt hol

Specificatie : Nabij brug 149: 10 m2, voegen onthecht. ± 10,00 m2

Herstel : Uittanden en inmetselen. ± €

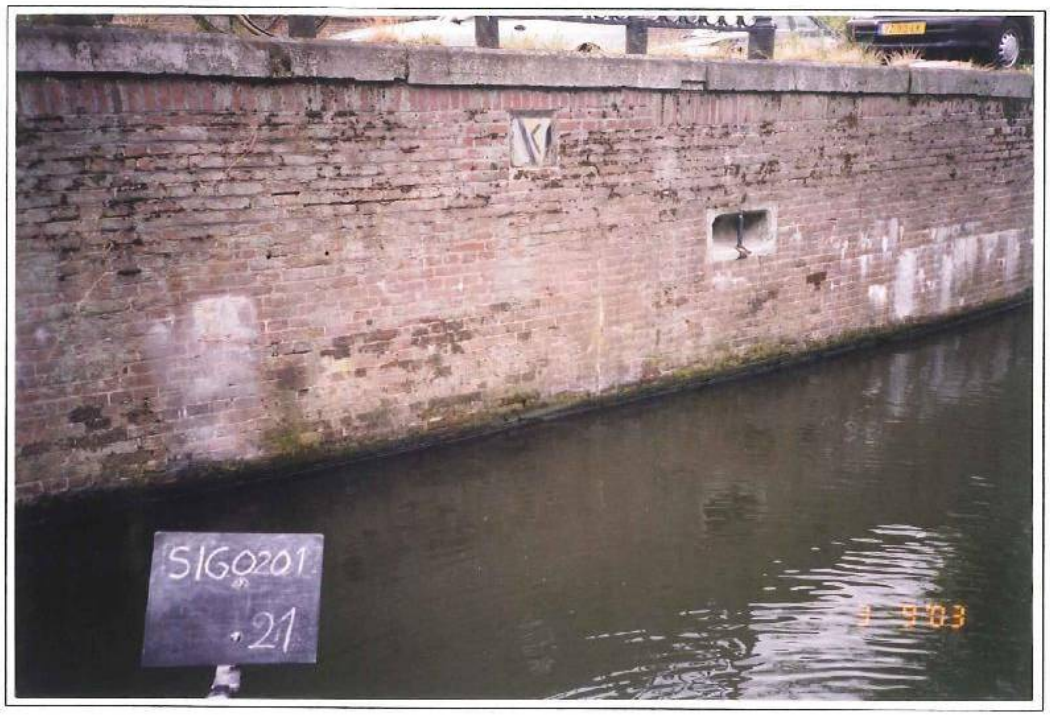
Volgnummer : 23
Code : SIG0201
Type : Oevers inspectie

urgentie 5

Plaats : walmuur
Onderdeel : ..
Detail : ..
Materiaal : metselwerk
Gebrek : scheur, verticaal

Specificatie : In bocht nabij brug 149, onder leuning. ± 1,00 mtr

Herstel : Monitoren. ± €

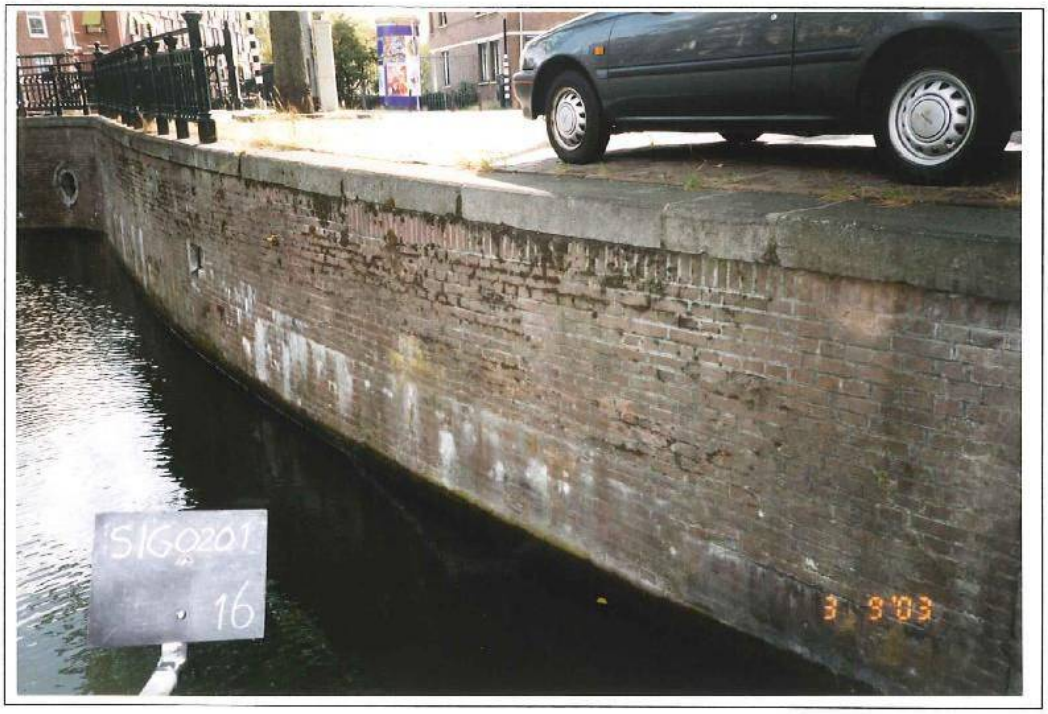
Volgnummer : 24
Code : SIG0201
Type : Oevers inspectie

urgentie 3

Plaats : walmuur
Onderdeel : ..
Detail : ..
Materiaal : metselwerk
Gebrek : mosgroei

Specificatie : Nabij brug 149. ± 10,00 m2

Herstel : Verwijderen. ± €

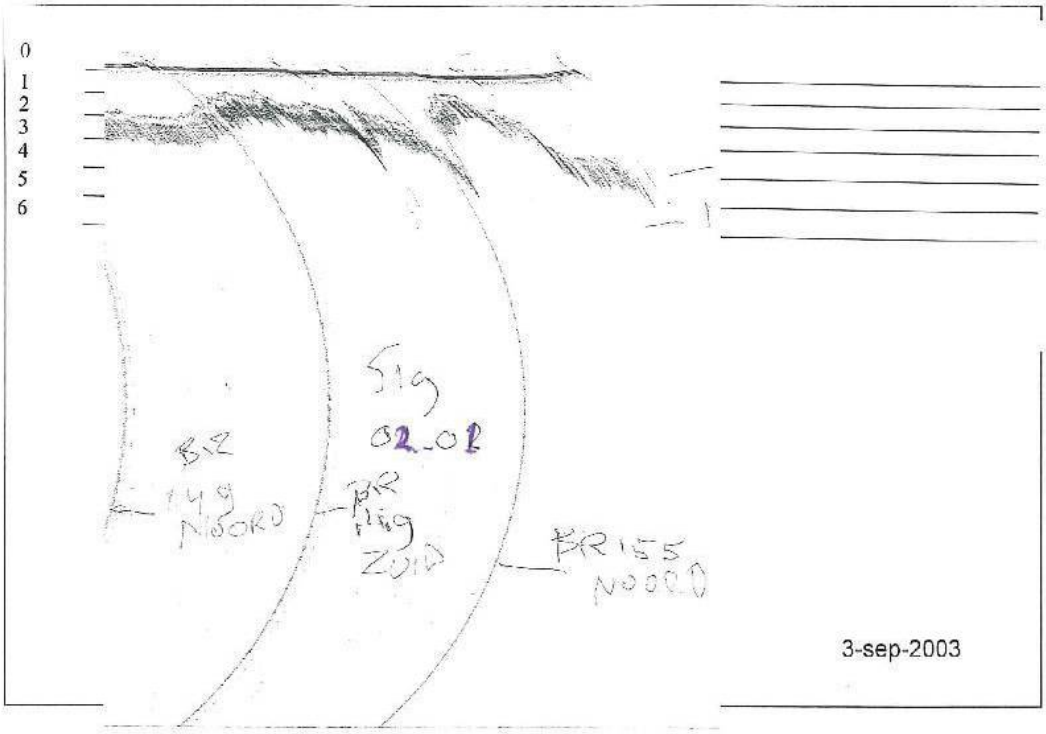
Volgnummer : 27
Code : SIG0201
Type : Oevers inspectie

Plaats : walmuur
Onderdeel : peiling
Detail : ..
Materiaal : ..
Gebrek : ..

Specificatie : Waterpeil 0.40 - NAP. ± 0,00 mtr
