Datum	21 JULI 2022
Ons kenmerk	Z2020-C005248
Behandeld door	10.2.e afdeling Vergunningen, Toezicht & Handhaving, 10.2.e @amsterdam.nl
Kopie aan	
Bijlage	Rapport casco- en funderingsonderzoek (50-14-0113) inclusief lijst met de uit te voeren voorzieningen
Onderwerp	**Wij zijn van plan een last onder dwangsom op te leggen op 10.2.e in Amsterdam**

Casco-funderingsonderzoek

6-november-2014
55-13-0056
Directie Toezicht en Handhaving

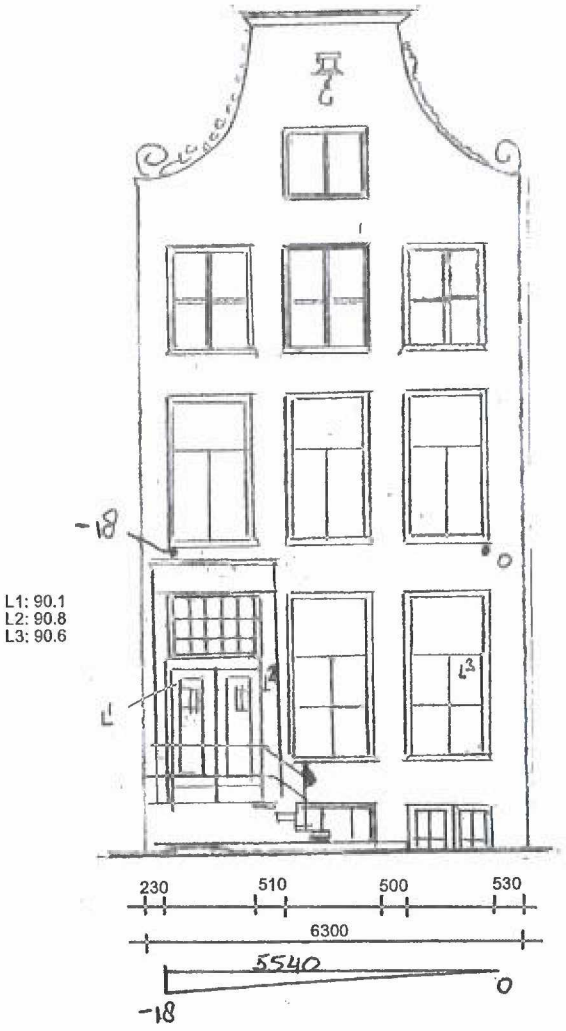
Gevelwaterpassing en oploodmeting. De zettingsverschillen zijn afgerond op halve en hele mm.

Onderdeel:	Verschil: [mm]	Afstand: [m]	Zettingsverschil: [mm/m^1]	Richting:	Kwalificatie:
Gevelwaterpassing	18	5.54	3	links	klein
	Graden [°]	-	Schranking: [mm/m^1]	Richting:	Kwalificatie:
Oploodmeting 1	90.1	∟	2	links	klein
Oploodmeting 2	90.8	⌟	14	rechts	groot
Oploodmeting 3	90.6	⌟	10.5	rechts	groot

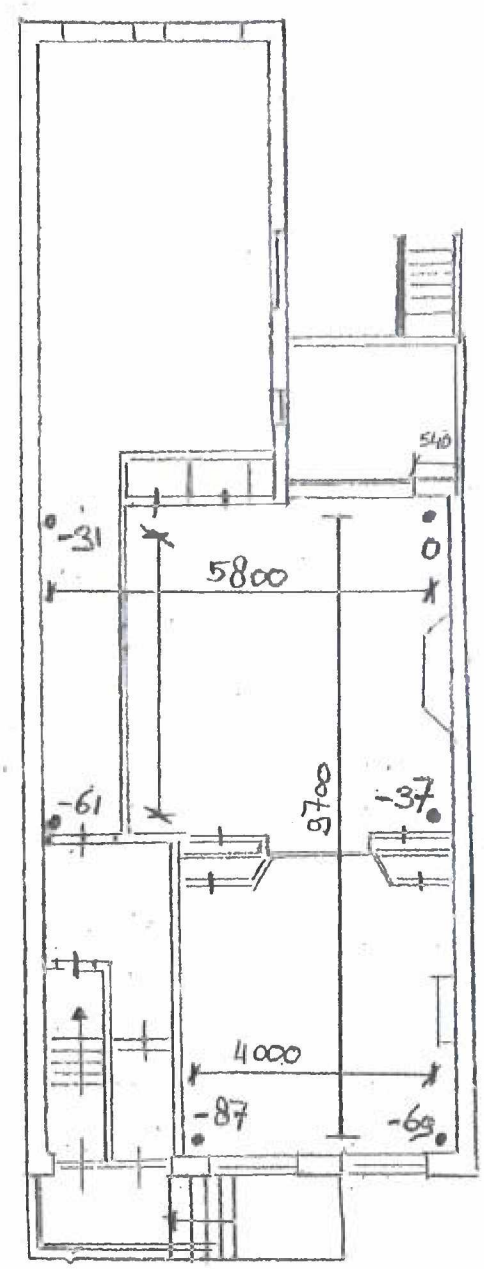
Vloerwaterpassing op de beletage.

Onderdeel:	Verschil: [mm]	Afstand: [m]	Zettingsverschil: [mm/m^1]	Richting:	Kwalificatie:
Achtergevel	31	4.80	6,5	links	matig
Linker bouwmuur achter	30	5,20	6	voren	matig
Rechter bouwmuur	69	9.70	7	voren	matig

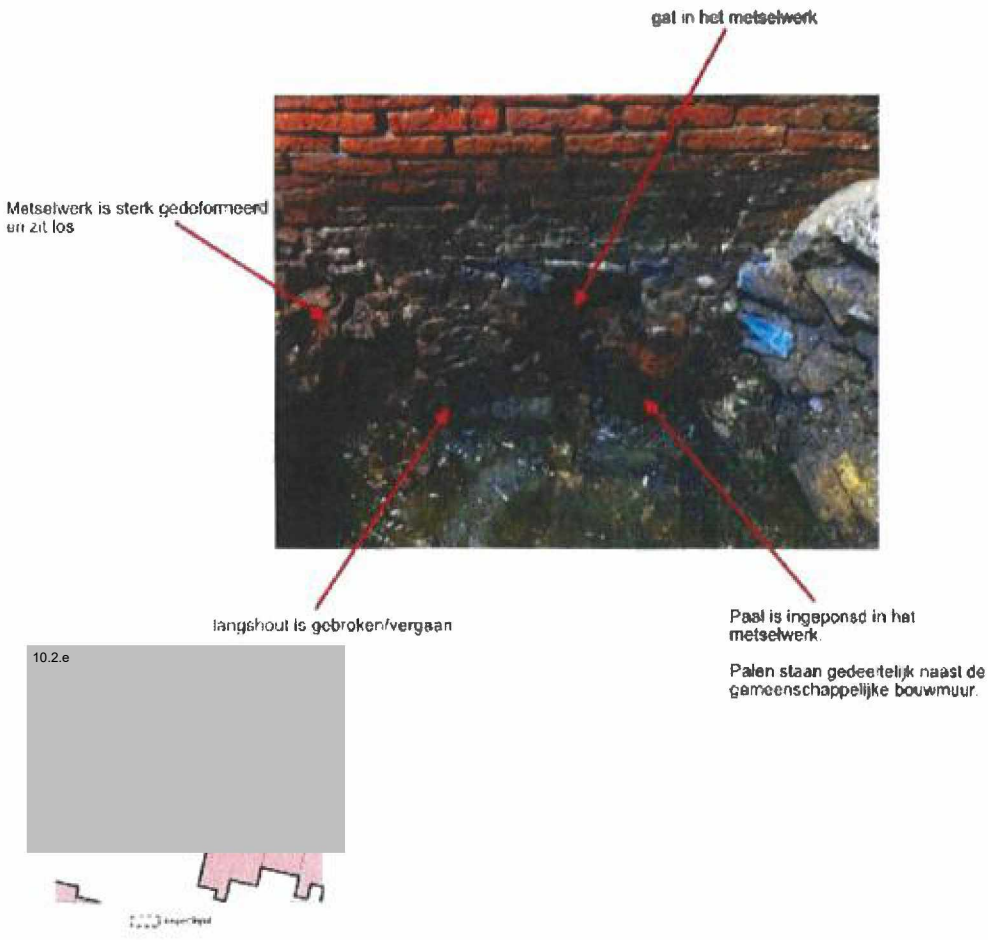
Gemeenschappelijke bouwmuur 716-718
Aangetroffen een zeer slechte fundering. Het langshout is grotendeels niet meer aanwezig en het metselwerk is sterk gedeformeerd eq. los. Het metselwerk(bouwmuur) vertoont gaten(stenen weggezakt). De palen is in het metselwerk gedrongen.

In verband het instortingsgevaar is er besloten om de graafwerkzaamheden te staken. Daarom is er geen verder geen onderzoek gedaan.

1. de fundering voldoet niet meer aan de voorschriften van het Bouwbesluit en moet worden vernieuwd. (art. BB 2.6 (best. bouw, afdeling 2.1));
   (met uitzondering van de rechter bouwmuur, deze is vanuit 10.2.e *opgevangen.)*

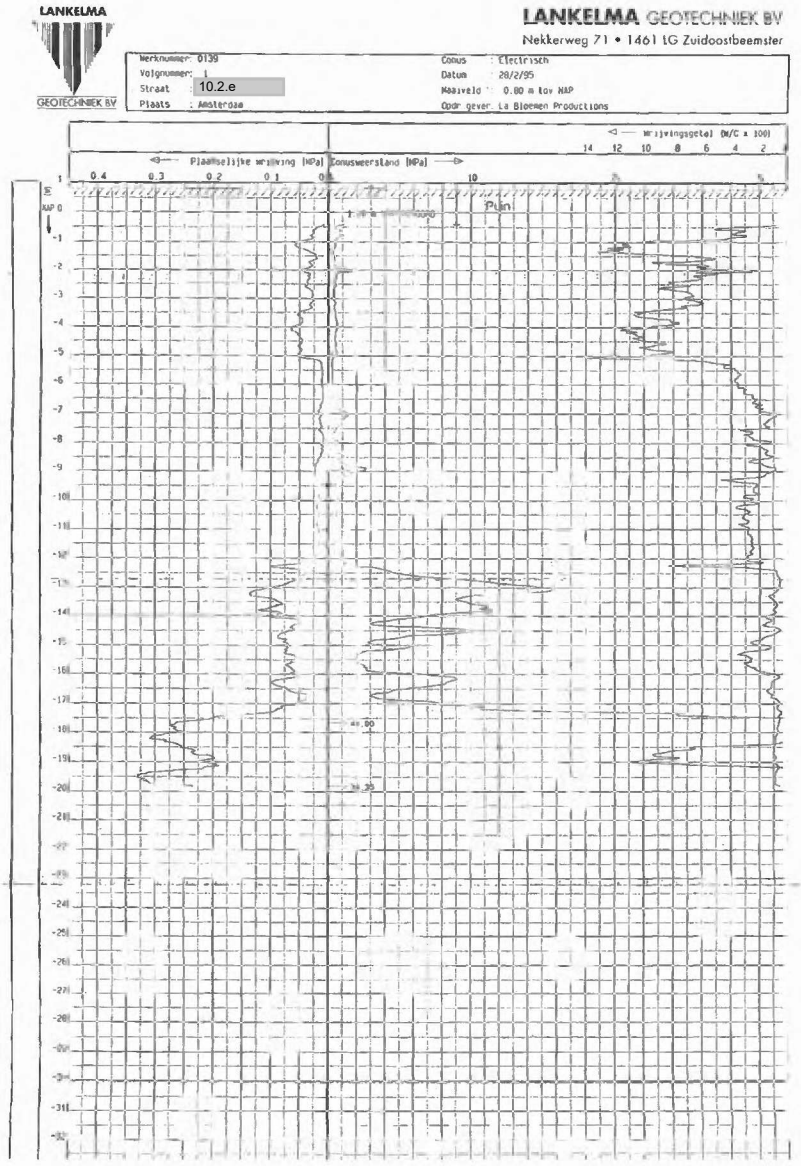
De sondering S1 ter plaatse van de 10.2.e geeft op NAP – 12,30 m een redelijke eerste zandlaag aan met een dikte van 3 m.
