Oevers inspectie

KVV0602

Functionele inspectie

Ligging water	Kostverlorenvaart
Ligging straat	2e Kostverlorenkade
Tussen objecten	266 - 173
Tussen nummers	
Lengte	397

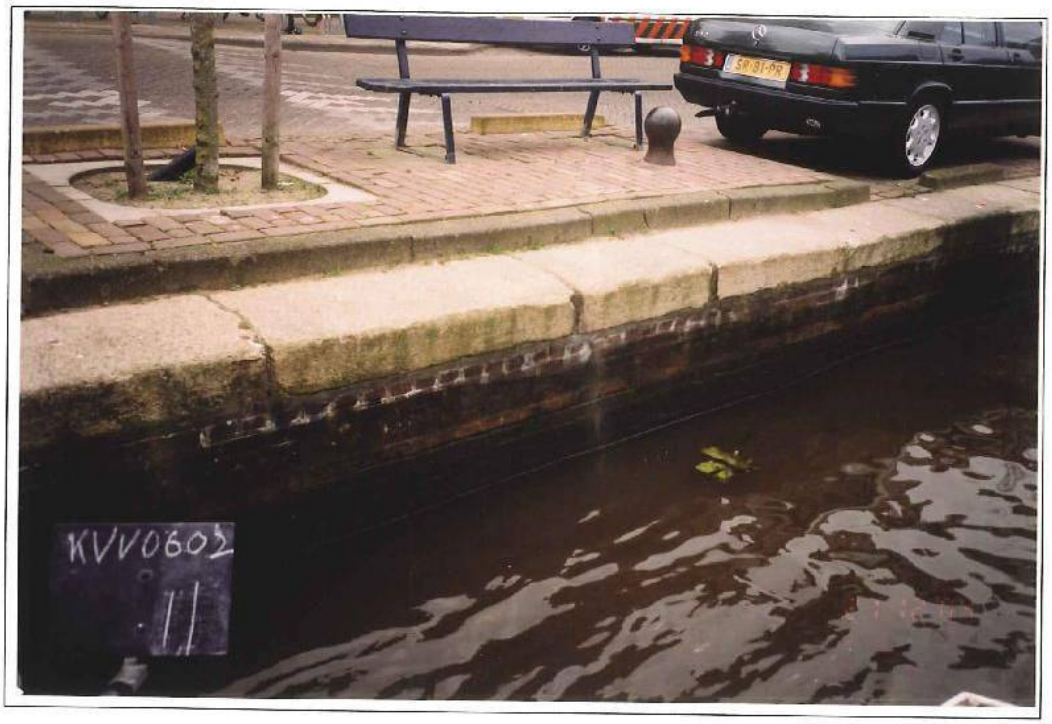
Volgnummer : 6
Code : KVV0602
Type : Oevers inspectie

urgentie 3

Plaats : walmuur
Onderdeel : dekzerk
Detail : ..
Materiaal : natuursteen
Gebrek : incorrect

Specificatie : T.p.v. Hasebroekstraat 2x4st. omhooggedrukt. ± 8,00 stuks

Herstel : Herleggen. ± €
