Gemeente Amsterdam
Dienst Infrastructuur Verkeer en Vervoer

DEFORMATIEMETING NHG-0401
NIEUWE HERENGRACHT THV RAPENBURGER
20E HALINGSMETING
OPNAMEDATUM: 5-11-2018

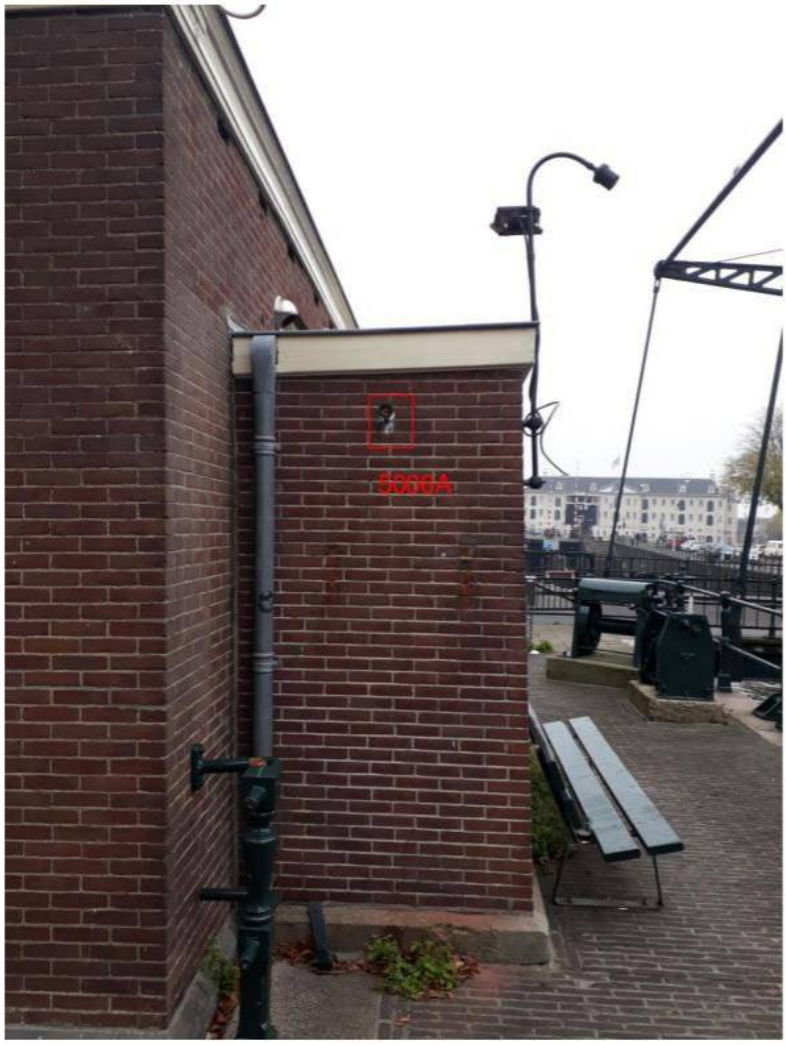
Referentiebout 5006A

De bout 23AA zat los. Daarvoor in de plaats hebben we de bout 23AAA in de kademuur geplaatst.
Referentiepunt 5006 zit inmiddels zo diep in het gebouw dat we daar geen bout meer in kunnen draaien. Daarom hebben wij hier een nieuw referentiepunt 5006A aangemaakt.
