LINTVOEGWATERPASSING, VLOERWATERPASSING EN N.A.P.-WATERPASSING

22 september 2021

Referentie: 21.191

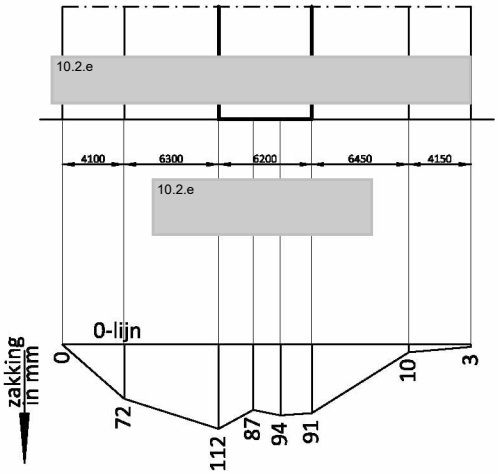
Tekening 21.191-1 lintvoegwaterpassing

Het resultaat van de lintvoegwaterpassing is weergegeven op tekening 21.191-1.

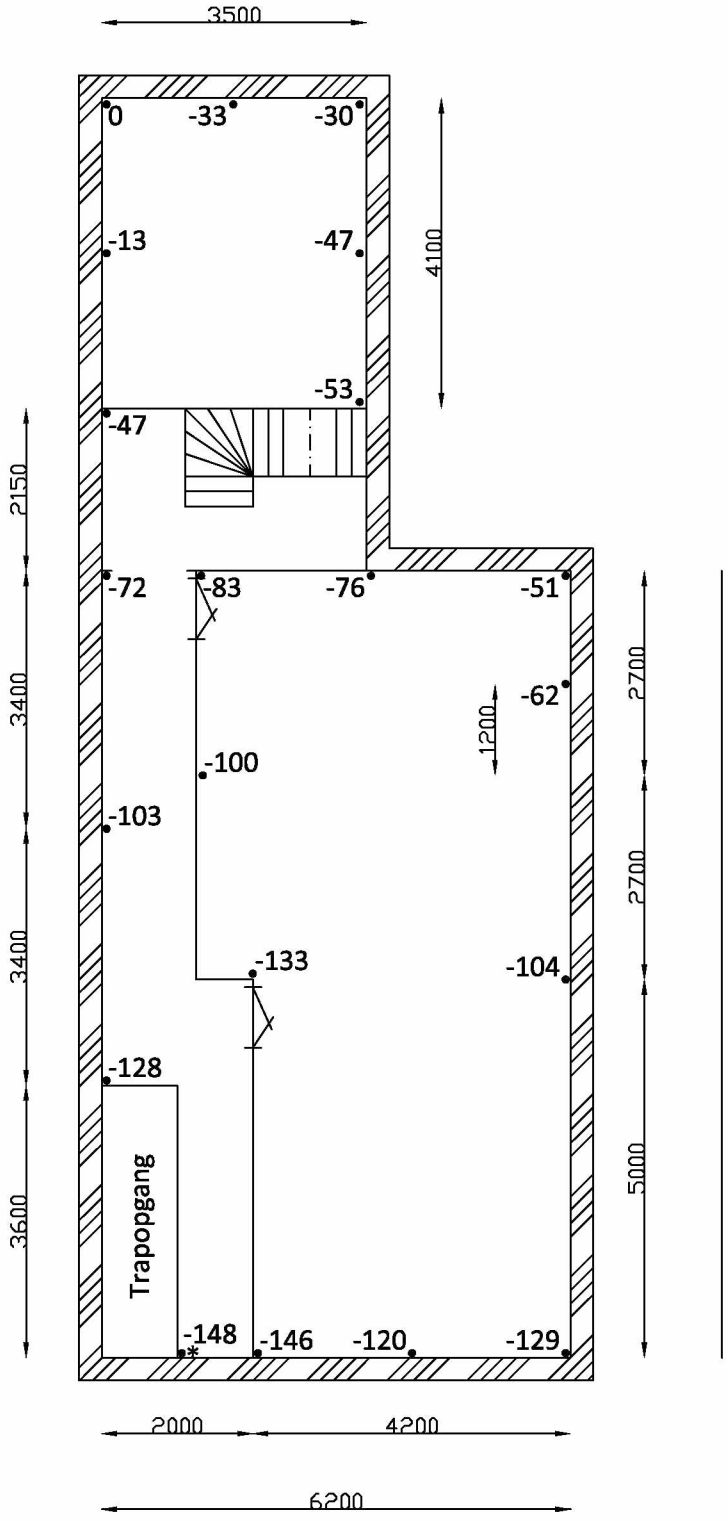
Tekening 21.191-2 vloerwaterpassing

Het resultaat van de vloerwaterpassing is weergegeven op tekening 21.191-2.

- 14 september 2021, 10.2.e bovenzijde stenen vloer van hal bel-etage linkerzijde deur linkerzijde pand, 1.85 m + N.A.P. (trottoir ca. 1 meter uit de gevel t.p.v. locatie vloerpeil = 0.78 m + N.A.P.)
