PRG0801
Advies beheersmaatregelen kade Prinsengracht (deels)

Aan	g (Assetmanager VOR)
Van	(Onderzoek en advies IB)
Kopie aan	M
Datum	5 december 2018
Ons kenmerk	Advies PRG0801

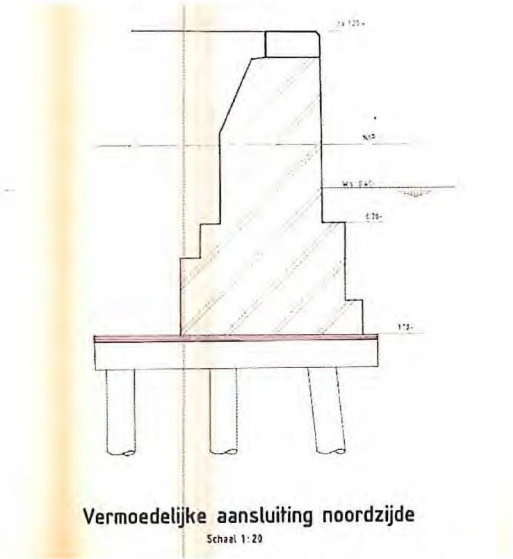
Figuur 1: Locatie rakdeel met significante vervorming en schade
