Gemeente
Amsterdam

NHG0401
Besluit beheersmaatregelen kademuur Nieuwe Herengracht

Aan	(Assetmanager kademuren V&OR)
Opgesteld door	(Onderzoek en advies kademuren IB)
Controle door	(Onderzoek en advies kademuren IB)
Kenmerk	NHG0401BBM20180314
Status	Definitief
Datum	14 maart 2019

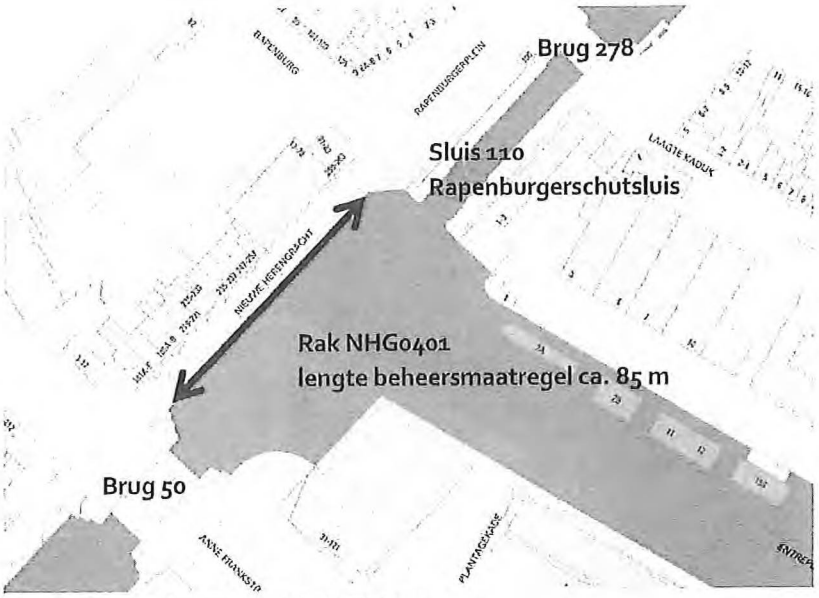
Figuur 1: locatie beheersmaatregel rak NHG0401

Vanwege progressieve deformatie is door IB is d.d. 14-11-2018 geadviseerd ter hoogte van Nieuwe Herengracht 181 t/m 263 (zie figuur 1) beheersmaatregelen te treffen bestaande uit:

- Plaatsen noodconstructie;
- Totdat deze noodconstructie is geplaatst dient lastbeperking te worden toegepast bestaande uit, na het plaatsen van de noodconstructie de onderstaande maatregelen opgeheven worden:
  - Afsluiten straat Nieuwe Herengracht t.h.v. huisnummers 181 t/m 263 voor alle verkeer >2,5 ton aslast;
  - Wekelijks monitoren van deformatie van de kademuur over het gehele rak en de aansluitende delen van de aangrenzende brug 50 en sluis 110.
