T.a.v. De heer 5.1, 2, e | Gemeente Amsterdam
Onderwerp Rapportage kwaliteitsmeting woonwagencentra
Datum 9 januari 2020

Inleiding

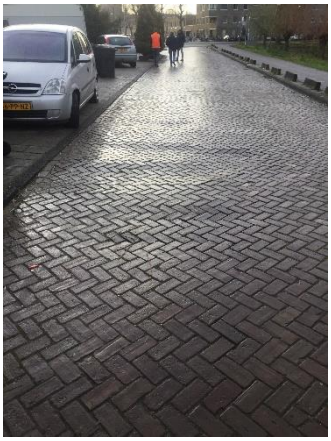
- In de groep ‘elementen verharding’ zijn in totaal 15 incidenten aangetroffen. Negen incidenten met betrekking tot onkruid op verharding. Vijf incidenten met betrekking tot oneffenheden. Zie foto’s:

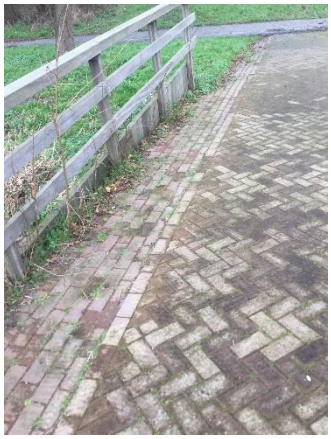
- Groen-beplanting-onkruid
  De haagvoet staat vol onkruid. Advies is om kanten te steken en vervolgens te schoffelen.
- Groen-boom-staat boompalen en -banden
  De aanwezige boompalen zijn overbodig. De palen kunnen verwijderd worden.
- Groen-boom-waterlot
  Er is veel waterlot aanwezig op de bomen. Advies is om dit te verwijderen gelijktijdig met de boompalen.
- Groen-gras en kruidachtigen-beschadiging
  Grasmat is op meerdere locaties beschadigd door zwaar materieel. Het gaat hier niet om zichtlocaties.
- Groen-gras en kruidachtigen-zwerfafval grof
  Rond container opstalplaats veel zwerfvuil aanwezig. Verder schoon.
- Riolering-kolk-belemmering inlaat
  Enkele kolkinlaten worden belemmerd door blad. Dit is voor de tijd van het jaar niet vreemd.
- Riolering-kolk-oneffenheid
  Kolken liggen relatief laag in de bestrating, geen gevaarlijke situatie. Water wordt goed afgevoerd.

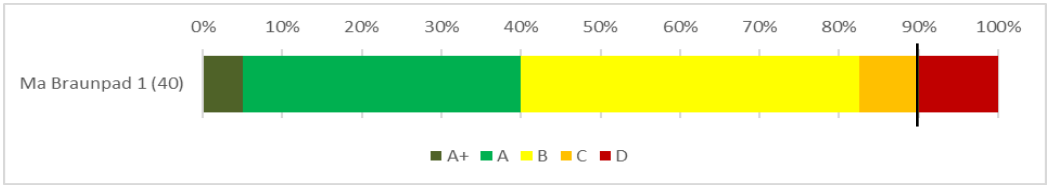
- Veel molshopen aanwezig
  Op de aangrenzende grasveldjes zijn veel molshopen aanwezig. Eventueel mollen bestrijden.
- Oever oogt verzorgd.
  In tegenstelling tot andere locaties oogt de oever hier verzorgt. De knotwilg mag dit jaar en anders komend jaar geknot worden.

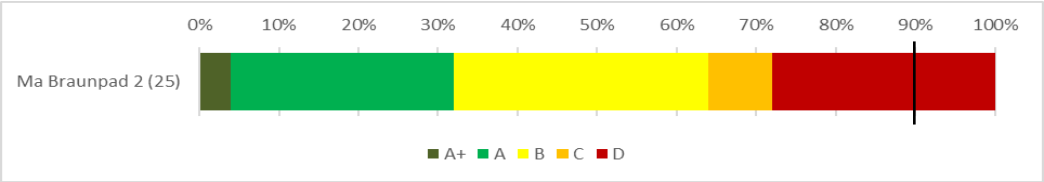
- Grofvuil op verharding.
  Er is veel grofvuil aanwezig. Advies is om de bewoners aan te spreken en/of handhaving in te schakelen. Momenteel voor aannemer niet mogelijk om te reinigen.
- Natuurlijk afval op verharding.
  Plaatselijk is er veel bladafval aanwezig. Dit is mede door het grofvuil lastig te verwijderen voor stadwerken/ de aannemer.
- Stoep/voetpad bevat veel oneffenheden
  Het voetpad bevat veel oneffenheden dit kan leiden tot gevaarlijke situaties. Het advies is om de ergste oneffenheden direct te verhelpen.
- Voetpad wordt overgroeid
  Advies is om de bewoner/eigenaar aan te spreken.

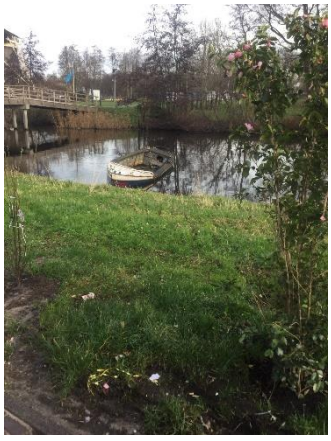
- Verharding-veegvuil op verharding
  Advies veegwagen langs sturen.

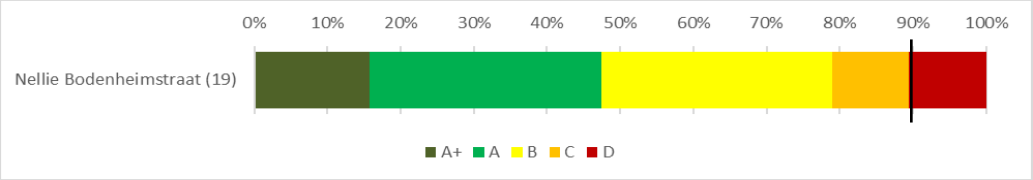
- Houtachtige opslag aanwezig in het gras.
  Laten verwijderen en vervolgens intensief maaien.
- Water blijft staan.
  Bewoners geven aan dat er bij regenval veel water op het asfalt blijft staan. Dit komt doordat er geen kolk aanwezig is, wellicht is het mogelijk om op het grasveld een wadi aan te leggen.
- Hek naar naast gelegen terrein is vernield. Het terrein wordt gebruikt als speel-, dump- en opslagplek.
  Het advies is om het naast gelegen terrein te reinigen en vervolgens het hek te herstellen.

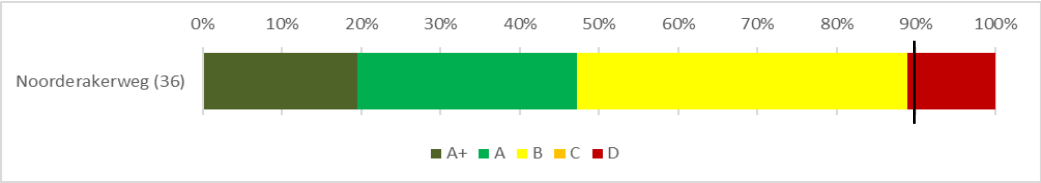
- Oever oogt rommelig en is sprake van onderhoudsachterstand.
  De groenstrook op de oever is lastig te onderhouden. Hier is nu sprake van achterstand. Advies is om desbetreffende stroken voor de verschillende locaties eenduidig op te lossen. Mogelijk uitgeven bij standplaats, mogelijk omvormen.
- Haag/bodebedekker.
  De haag is netjes geschoren, hij wordt echter wel groot. De aannemer vragen de haag bij de volgende snoeironde verder terug te zetten.

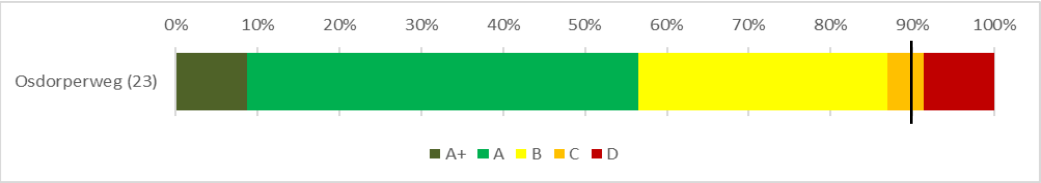
- Water blijft staan.
  Bewoners geven aan dat er bij regenval veel water op het asfalt blijft staan. Dit komt doordat er geen kolk aanwezig is, wellicht is het mogelijk om op het grasveld een wadi aan te leggen.
- Zelf aangelegde speeltuin
  De bewoners hebben zelf speeltoestellen neergezet. De aangetroffen kwaliteit varieert en ze worden niet jaarlijks gekeurd op veiligheid. Wellicht kan de gemeente hier iets in betekenen in de toekomst. Het grasveldje waar de toestellen staan is erg ongelijk en er groeit veel mos.
- Achterstallig onderhoud beplanting
  Een plantvak is overwoekerd door bramen. Het advies is om dit plantvak om te vormen.

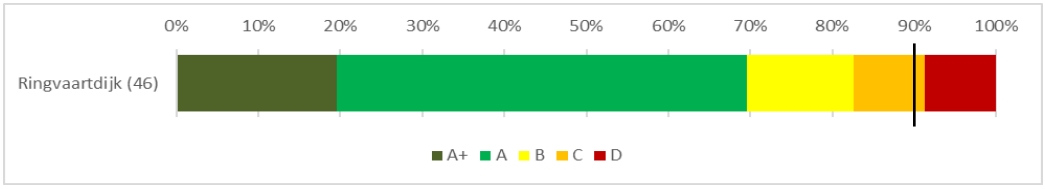
- Oever oogt rommelig en is sprake van onderhoudsachterstand.
  De groenstrook op de oever is lastig te onderhouden. Hier is nu sprake van achterstand. Advies is om desbetreffende stroken voor de verschillende locaties eenduidig op te lossen. Mogelijk uitgeven bij standplaats, mogelijk omvormen

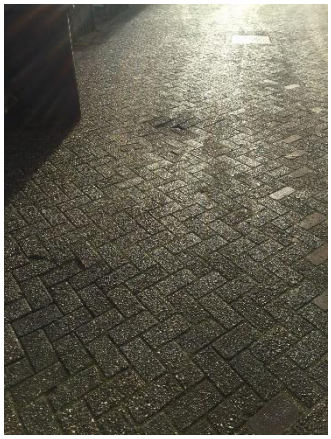
Meubilair-recreatieve voorziening-bank(en) en/of tafel-bevuiling	C
Meubilair-recreatieve voorziening-bank(en) en/of tafel-deuken en gaten	A
Meubilair-recreatieve voorziening-bank(en) en/of tafel-volledig	A

- Meubilair-recreatieve voorziening-bank(en) en/of tafel-bevuiling
  Reinigen en evt. coating aanbrengen
- Riolering-kolk-belemmering inlaat
  Kolk inlaten belemmerd door bladafval. Combineren met verwijderen onkruid op verharding.
- Verharding-natuurlijk afval op verharding
  Er is veel natuurlijkafval aanwezig in de goten/parkeerstrook. Advies veegwagen langs sturen.
- Verharding-open verharding-elementenverharding-oneffenheden wegtype 3-7
  Ernstige oneffenheden herstraten.
- Verharding-open verharding-elementenverharding-onkruid
  Voornamelijk aanwezig op plaatsen waar spullen gestald staan. Advies is om eigenaar aan te spreken en/of handhaving in te schakelen. Momenteel voor aannemer lastig te reinigen
- Verharding-veegvuil op verharding
  Combineren met verwijderen onkruid op verharding.
- Verharding-zwerfafval grof
  Combineren met verwijderen onkruid op verharding.

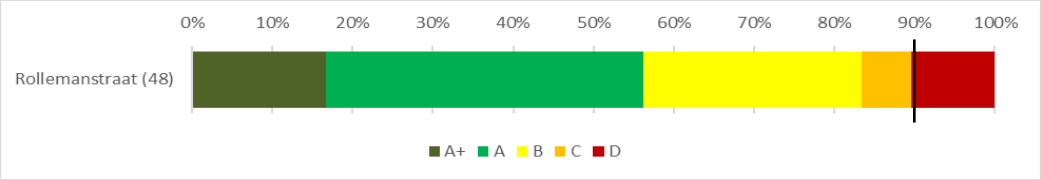
- Openbare ruimte wordt gebruikt als opslag-, dumpplaats.
  Bewoners aanspreken op gedrag. Eventueel handhaving intensiveren.
- Zelf aangelegde speeltuin
  De bewoners hebben zelf speeltoestellen neergezet. De aangetroffen kwaliteit varieert en ze worden niet jaarlijks gekeurd op veiligheid. Wellicht kan de gemeente hier iets in betekenen in de toekomst.
- Overhangende tak
  Bewoner klaagt over overhangende tak. Advies is om met dit te bespreken met de boom beheerder.

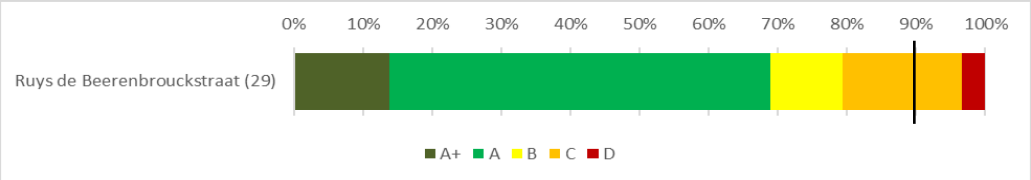
- Uitmaaien houtwal.
  De houtwal aan de zijde van de doorgaande weg oogt erg rommelig. Het advies is om deze wal met de bosmaaier uit te maaien. Daarnaast dient het zwerfvuil verwijderd te worden.
- Staat drempel.
  De drempel is in zeer slechte staat. Het betonijzer is reeds zichtbaar. De drempel dient om korte termijn vervangen te worden.
- Openbare ruimte wordt gebruikt als opslag-, dumpplaats.
  Bewoners aanspreken op gedrag. Eventueel handhaving intensiveren.

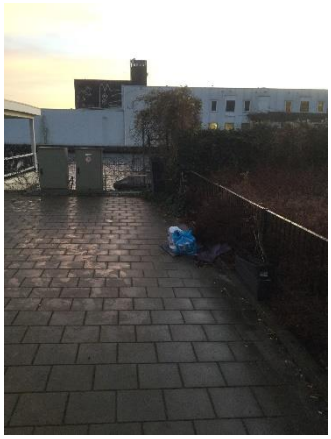
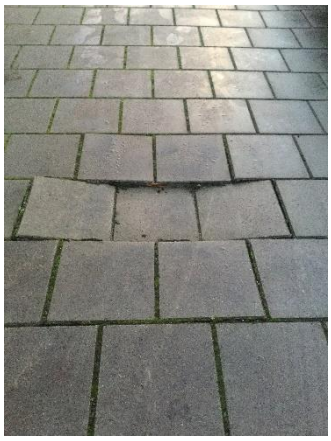
- Verharding-open verharding-elementenverharding-oneffenheden wegtype 3-7
  Het betreft één enkel incident. Het advies is om het op korte termijn te herstellen om gevaarlijke situaties te voorkomen.

- Verharding-zwerfafval grof
  Combineren met natuurlijkafval verwijderen.
