Projectnummer	20p102
Tekeningnummer	20P102.T01
Documentstatus	Concept
Versie	B
Versiedatum	04-09-2020
Formaat	A2
Schaal	Zie tekening
[redacted]	[redacted]
Projectleider	[redacted]
[redacted]	[redacted]

IBA analyse instorting Grimburgwal Amsterdam

Inspectietekening :
Risicokaart

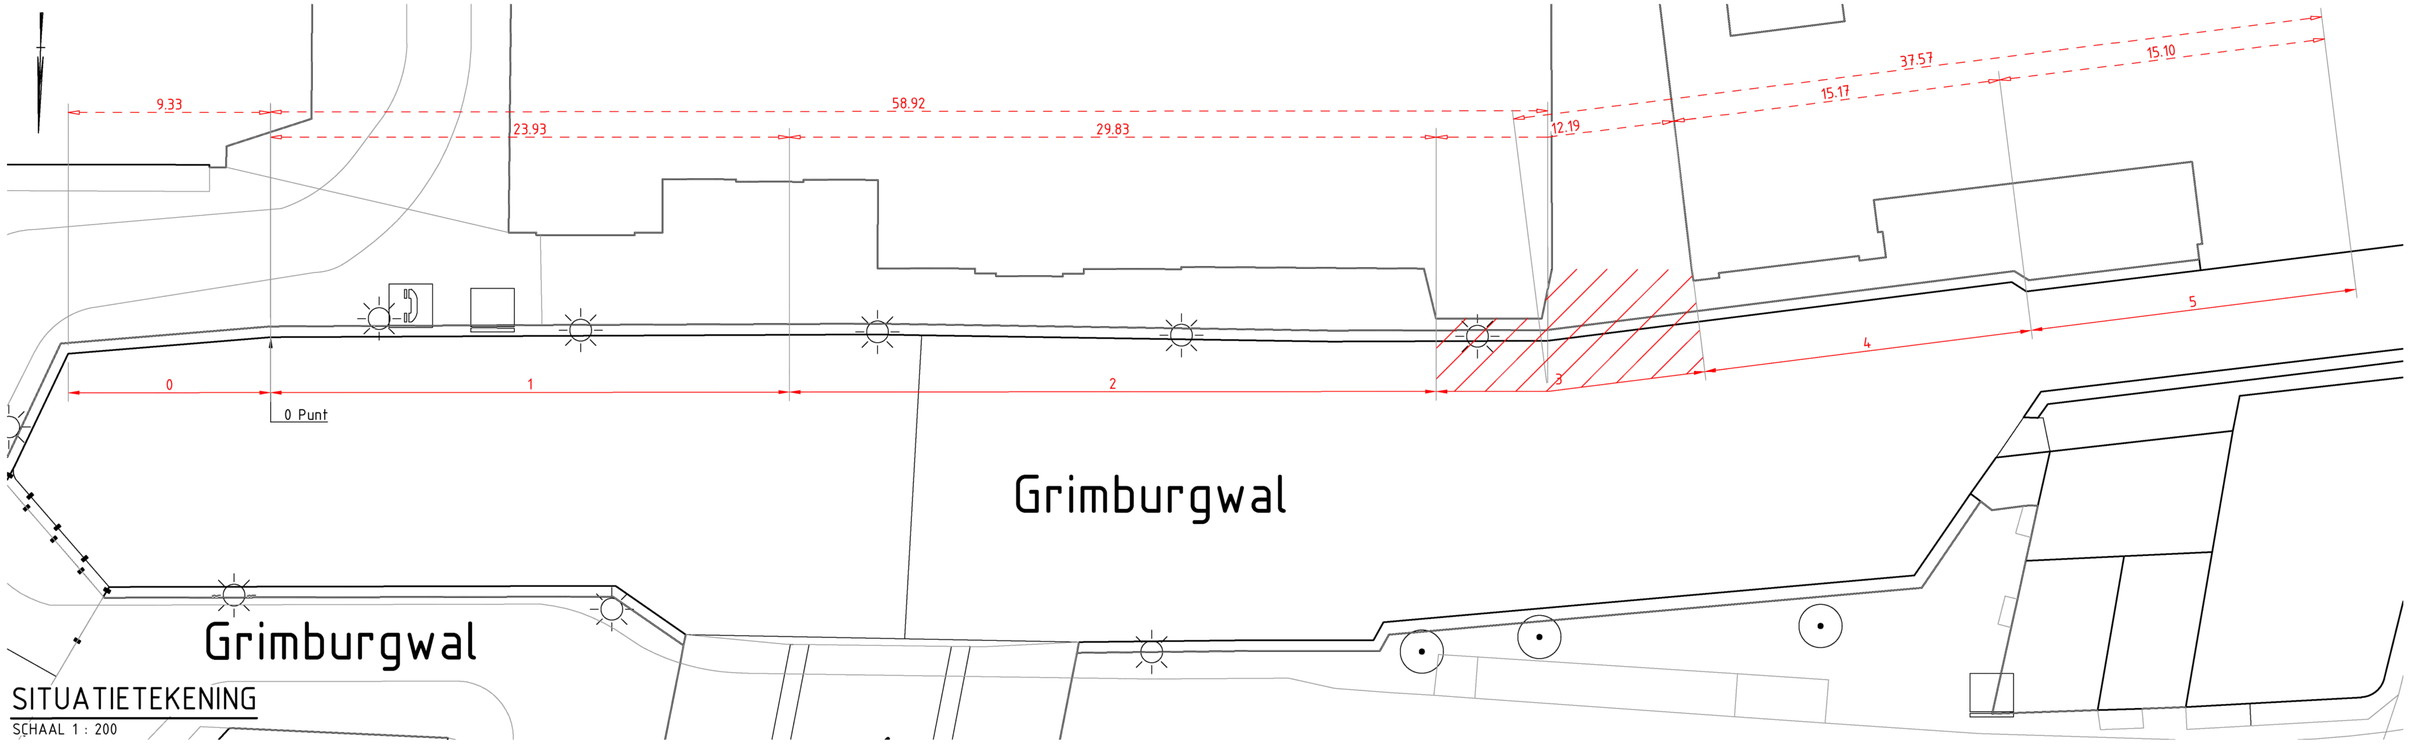
SITUATIETEKENING

Bevindingen	
Schadesectie	
0	(-9.33 - 0m) Handhaven
1	(0 - 23.90 m) Niet handhaven
2	(23.90 - 53.80 m) Schade zone
3	(53.80 - 66 m) Verhoogt risico op instorten, niet handhaven
4	(66 - 81.43m) Niet handhaven
5	(81.43-96.53m) Handhaven
