Waterbouwkundige inspectie bruggen

BRU0189

Functionele inspectie

Naam	:	Oetewalerbrug			
Ligging over	:	Ringvaart	In	:	Middenweg
Type	:	Vaste brug	Functie	:	Normaal verkeer
Onderhoudsjaar:

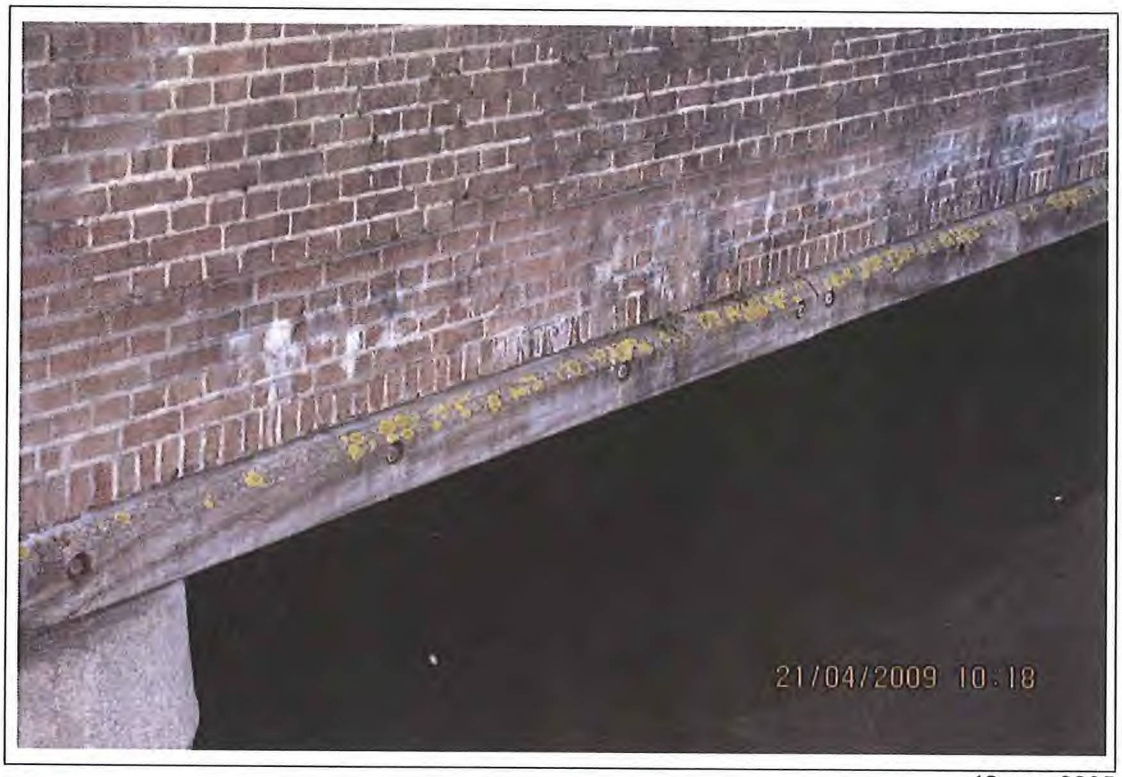
Volgnummer : 0106015
Code : BRU0189
Type : Waterbouwkundige inspectie bruggen
Status gebrek : Voorraad

Plaats : landhoofd
Onderdeel : ----
Detail : voeg
Materiaal : specie
Gebrek : begroeid

Specificatie	:	Aansluiting landhoofd met Azobé randbalk en Azobé zelf is begroeid met mossen, NO en NW-zijde	2,00 stuks
Herstel	:	Periodiek schoonmaken en hout borstelen

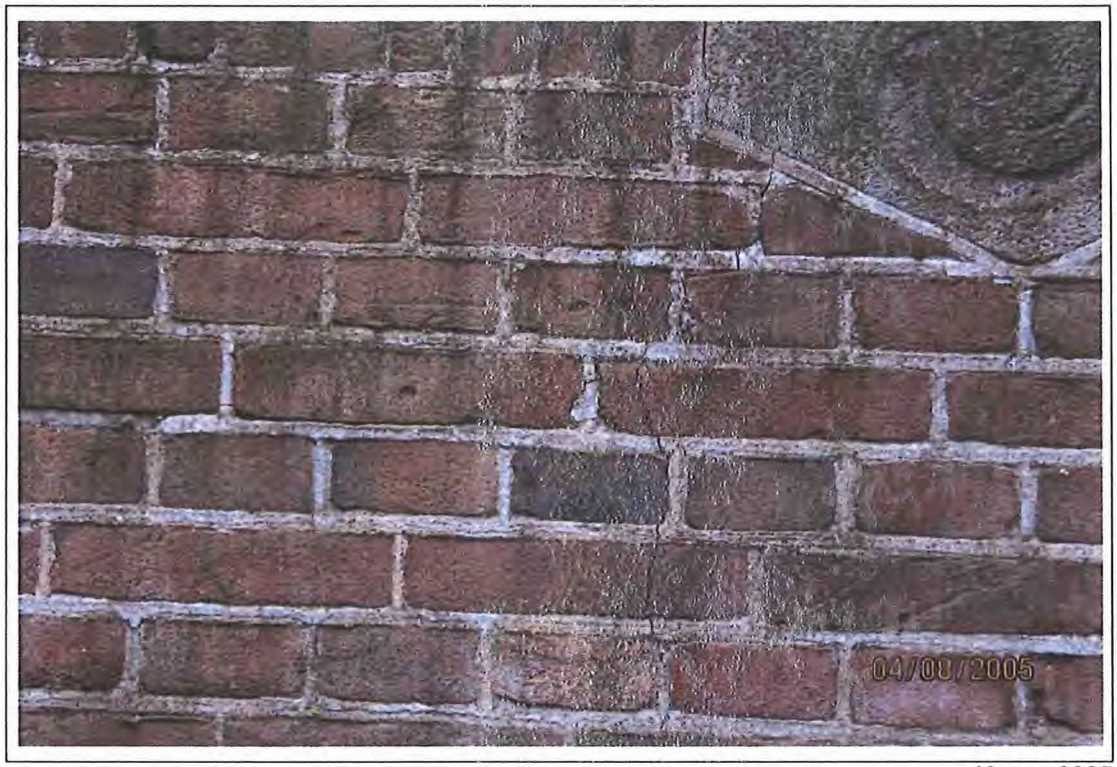
Volgnummer : 0106018
Code : BRU0189
Type : Waterbouwkundige inspectie bruggen
Status gebrek : Voorraad

Plaats	:	brugvleugel	
Onderdeel	:	----	
Detail	:	----	
Materiaal	:	metselwerk	
Gebrek	:	scheur, verticaal	
Specificatie	:	Verticale scheuren in metselwerk brugvleugels: NO-zijde 1xca.1,25mtr, ZO-zijde 1xca.0,75mtr.	± 2,00 mtr
Herstel	:	Monitoren.	€ 0,00

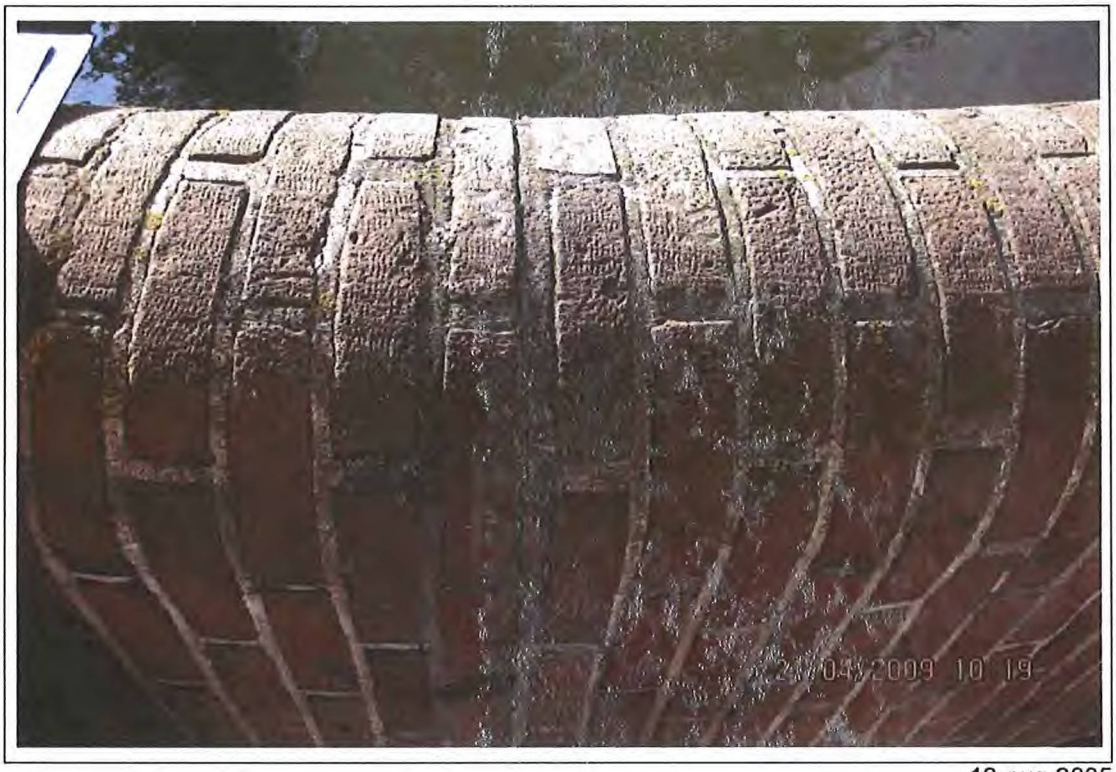
Volgnummer : 0106020
Code : BRU0189
Type : Waterbouwkundige inspectie bruggen
Status gebrek : Voorraad

Plaats : brugdek
Onderdeel : borstwering
Detail : ----
Materiaal : metselwerk
Gebrek : scheur, verticaal

Specificatie	:	Metselwerk van de leuning scheurt: O-zijde 5xca.0,50mtr. 1xca.1,00mtr. W-zijde 2xca.1,00mtr.	± 5,50 mtr
Herstel	:	Monitoren.	€ 0,00

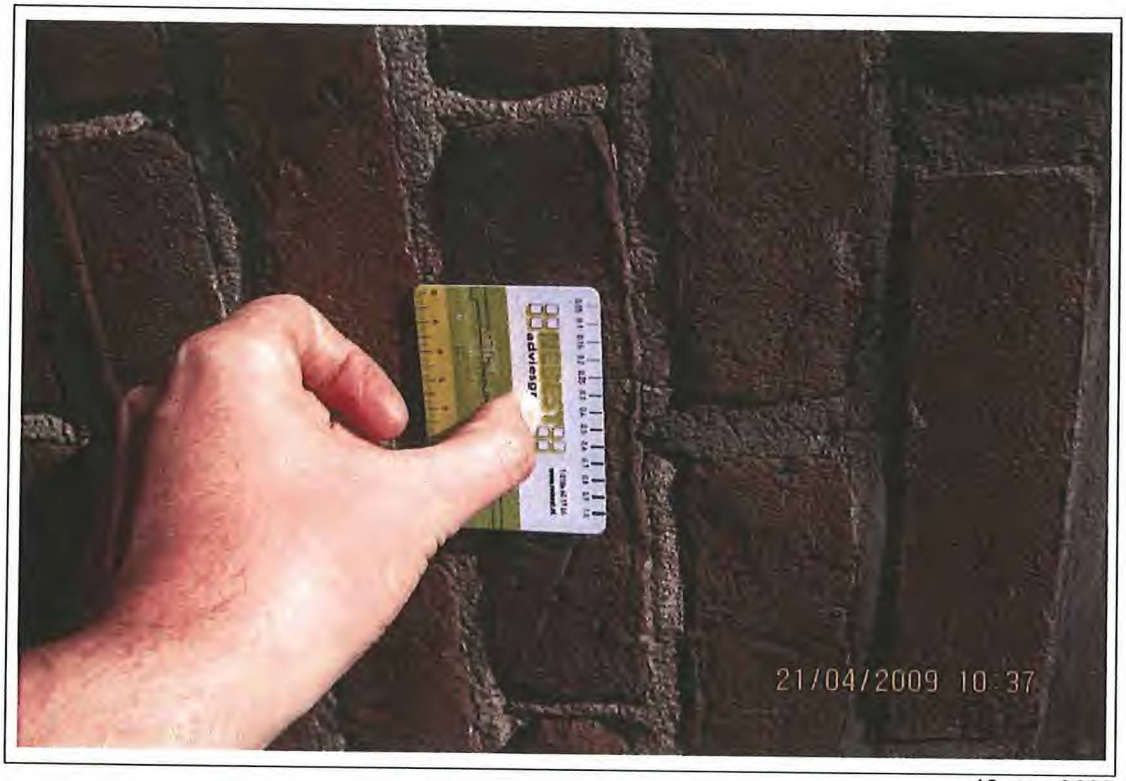
Volgnummer : 0106021
Code : BRU0189
Type : Waterbouwkundige inspectie bruggen
Status gebrek : Voorraad

Plaats : brugvleugel
Onderdeel : borstwering
Detail : ----
Materiaal : metselwerk
Gebrek : scheur, horizontaal

Specificatie : Vleugelwand ZO-zijde scheurt horizontaal, 0,25mm wijdte ± 3,50 mtr

Herstel : Monitoren. € 0,00

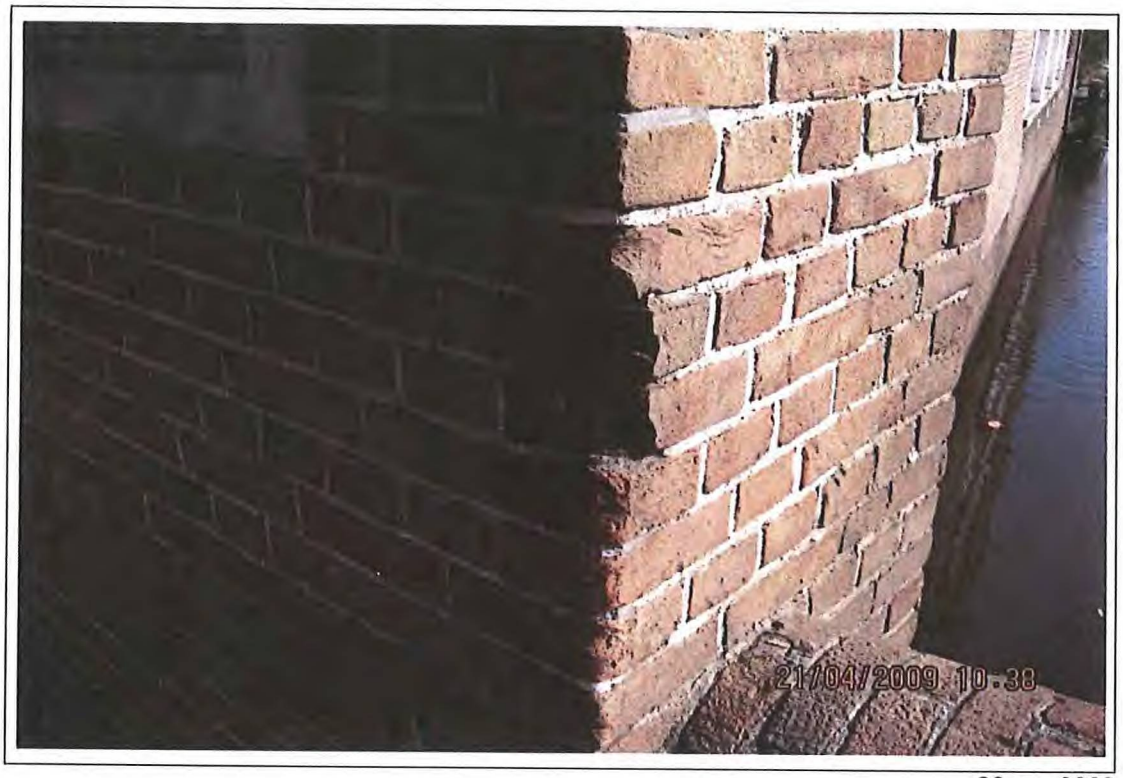
Volgnummer : 0119776
Code : BRU0189
Type : Waterbouwkundige inspectie bruggen
Status gebrek : Voorraad

Plaats	:	brugvleugel	
Onderdeel	:	----	
Detail	:	----	
Materiaal	:	metselwerk	
Gebrek	:	afgebroken	
Specificatie	:	Afgebroken hoek, 0,10m2 tpv aansluiting met gebouw NO-zijde	± 0,10 m2
Herstel	:	Monitoren	€ 0,00
