Gemeente Amsterdam

Rapport van bevindingen na ambtshalve controle, melding, handhavingsverzoek etc.

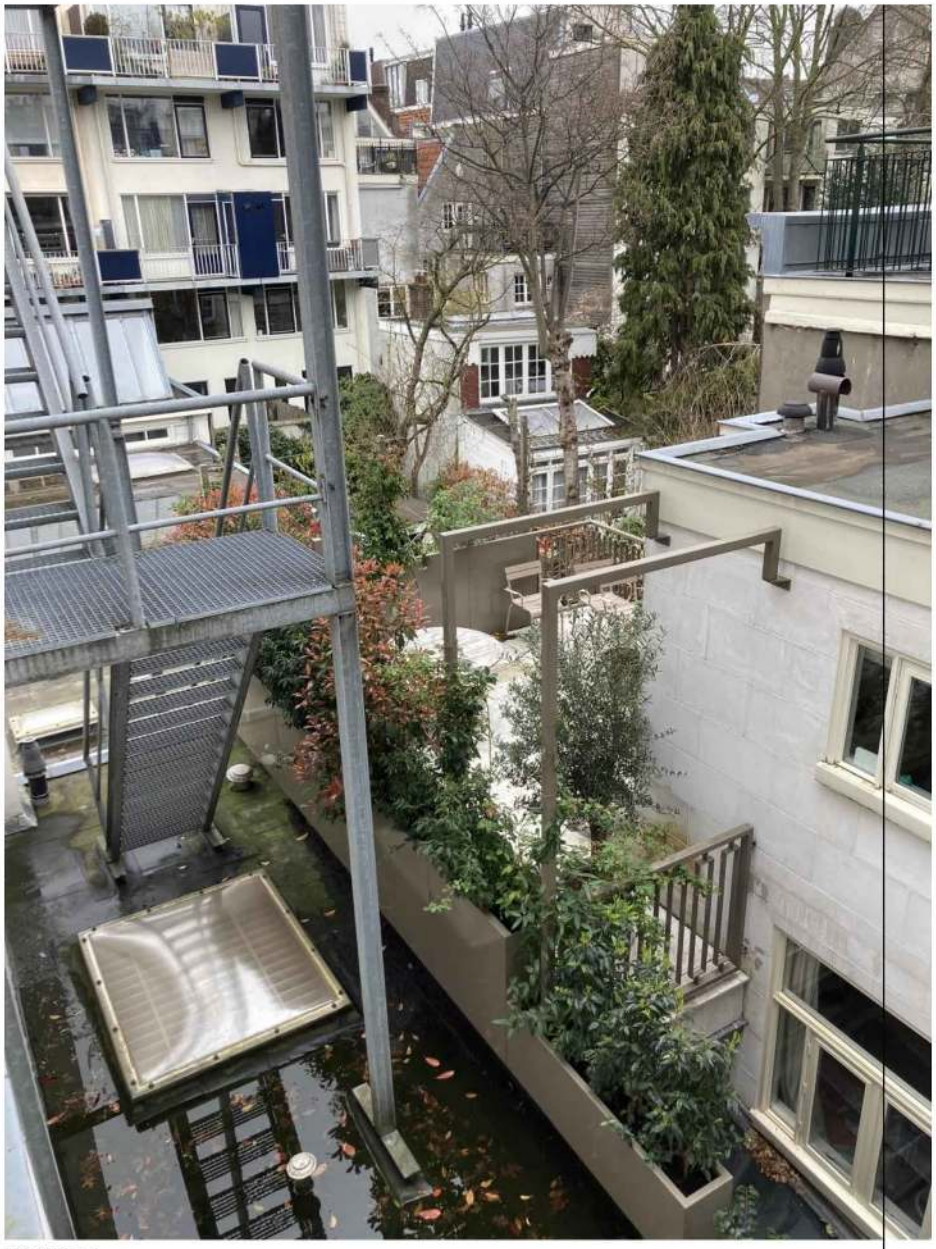
FOTO 5
Vooraanzicht met links het hekwerk in de hoek en daarop aansluitend de plantenbakken.
