Waterbouwkundige inspectie bruggen

BRU0135

Functionele inspectie

Naam	:				
Ligging over	:	Bilderdijkgracht	In	:	De Clercqstraat
Type	:	Vaste brug	Functie	:	Normaal verkeer
Onderhoudsjaar	:

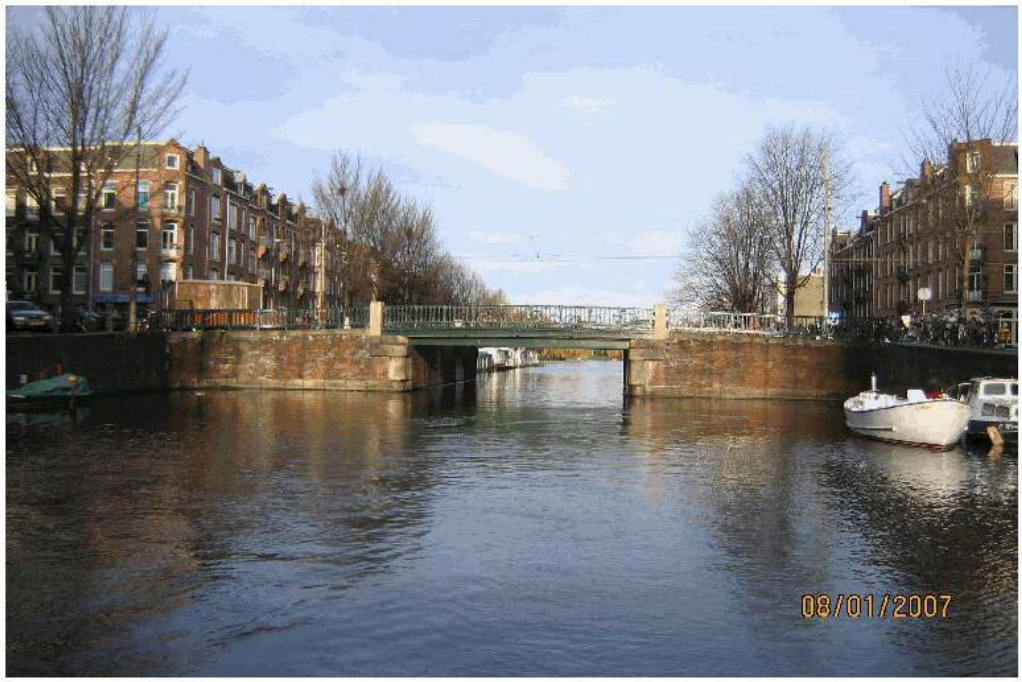
Volgnummer : 0113140
Code : BRU0135
Type : Waterbouwkundige inspectie bruggen
urgentie 1
Status gebrek : Inplannen

Plaats : brugdek
Onderdeel : ---
Detail : nummerbord
Materiaal : ---
Gebrek : ontbreekt

Specificatie : Beide zijden. 2,00 stuks

Herstel : Aanbrengen. € 450,00

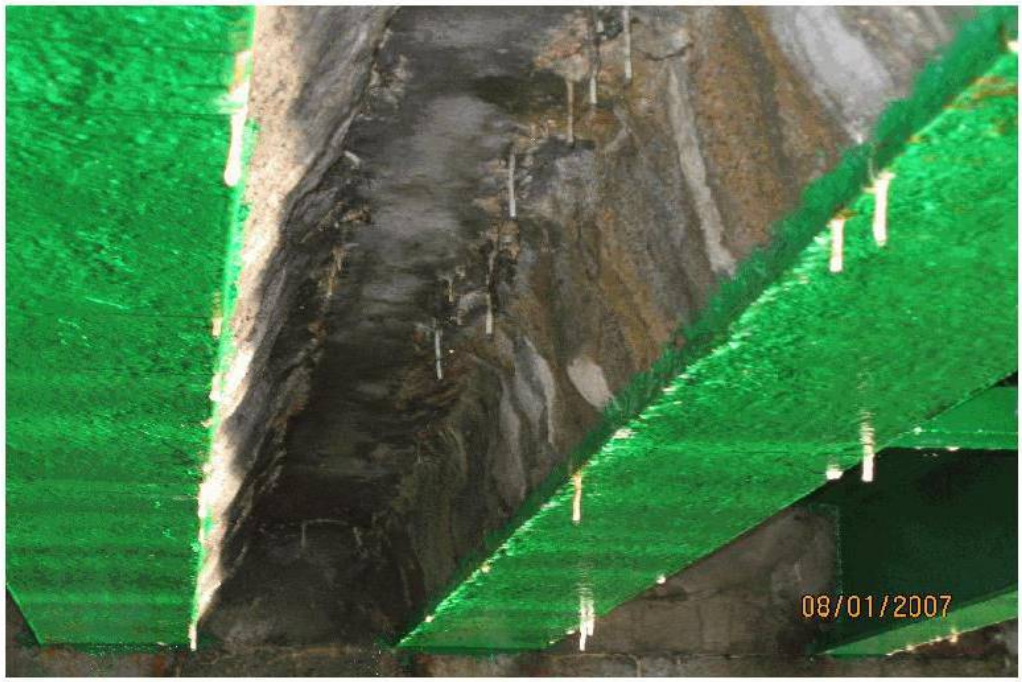
Volgnummer : 0087282
Code : BRU0135
Type : Waterbouwkundige inspectie bruggen
Status gebrek : Voorraad

Plaats : brugdek
Onderdeel : ligger
Detail : ---
Materiaal : beton
Gebrek : aangetast

Specificatie	:	N- en Z-zijde, t.p.v. overgang voetpad/rijdek: tot 100mm materiaalverlies, eerdere reparaties met spuitbeton uitgevoerd.	2,00 stuks
Herstel	:	Onderzoek naar reststerkte.	€ 0,00

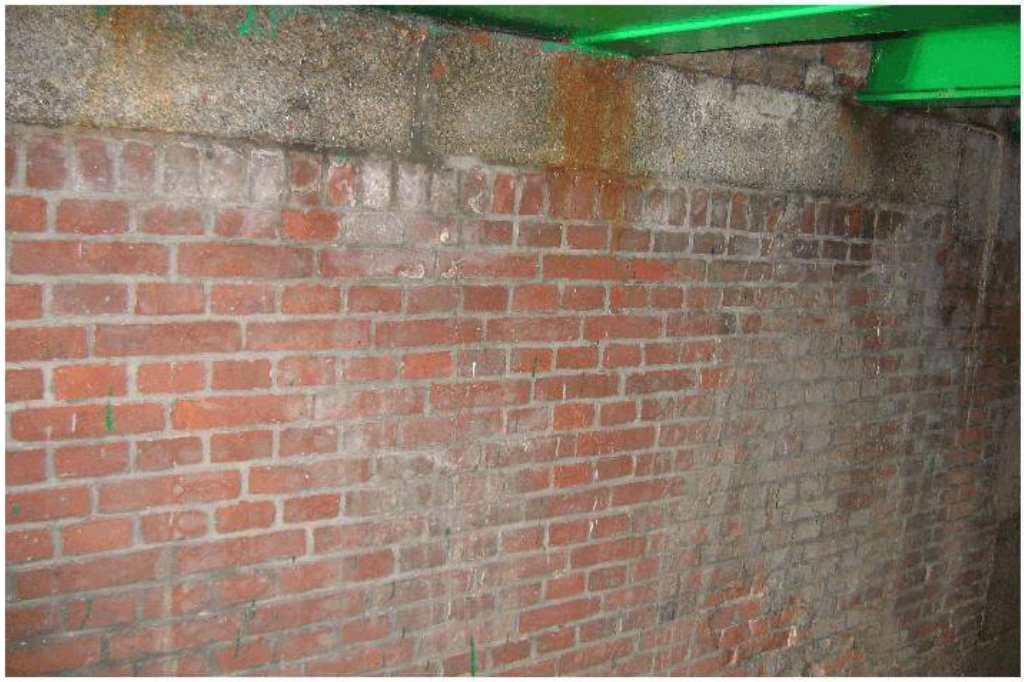
Volgnummer : 0087284
Code : BRU0135
Type : Waterbouwkundige inspectie bruggen

Plaats : landhoofd
Onderdeel : ----
Detail : ----
Materiaal : metselwerk
Gebrek : scheur, verticaal

Specificatie : W-zijde 4xca.1,00mtr. O-zijde 1xca.1,50mtr., 1xca.1,00mtr. 2xca.0,50mtr. ± 7,50 mtr

Herstel : Steens uittanden en inmetselen. Totaal ca.2,00m2.

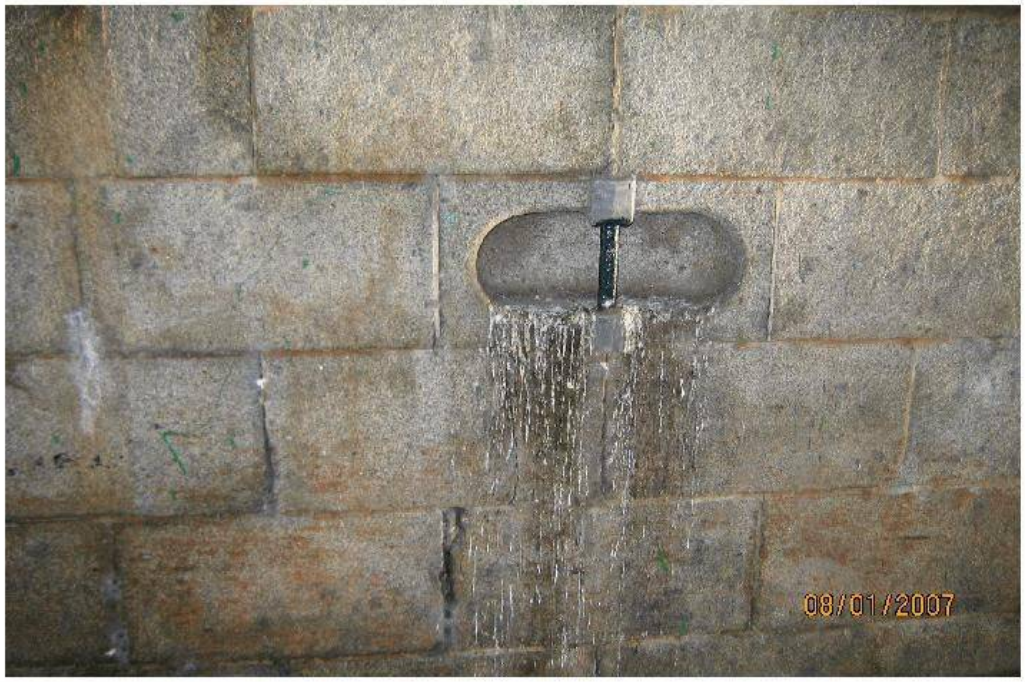
Volgnummer : 0087285
Code : BRU0135
Type : Waterbouwkundige inspectie bruggen

Plaats : landhoofd
Onderdeel : ----
Detail : ----
Materiaal : natuursteen
Gebrek : scheur, verticaal

Specificatie : O- en W-zijde, in het midden van de brug 2xca.1,00mtr. ± 2,00 mtr

Herstel : Monitoren.
