CONSTATERINGSRAPPORT

Datum en tijdstip	11 oktober 2019
Lokatie	Slijkstraat 42/Achterom 25
Zaaknummer (decos)	Z.157002/D.115285
Aanleiding	Handhavingsverzoek

Logboek brandwerende toepassingen.

Slijkstraat 42 Weesp.

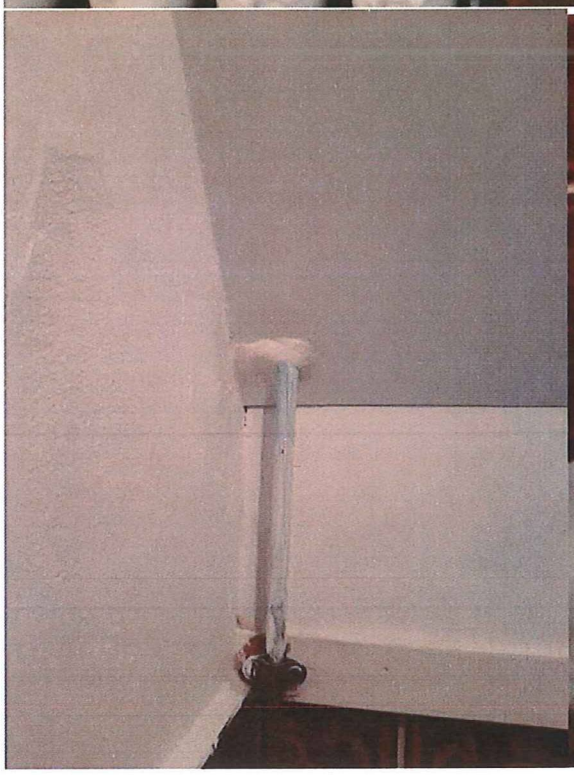
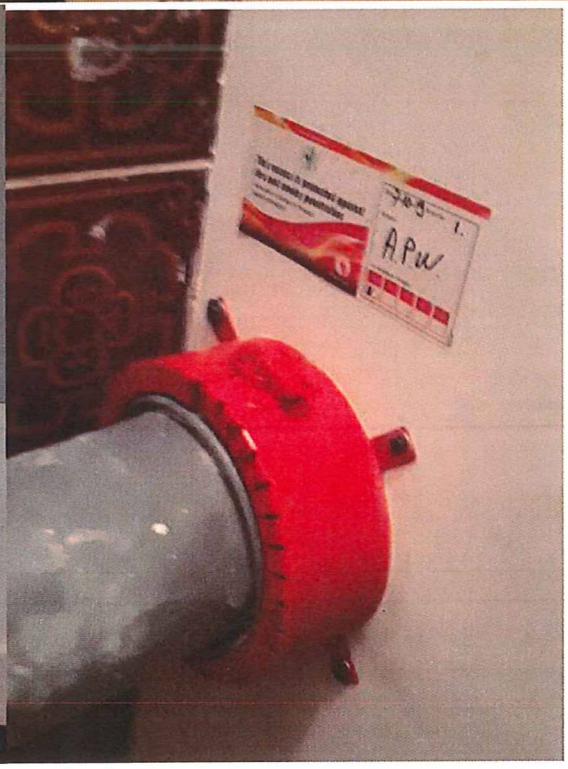
APw

This recess is protected against
fire and smoke penetration
D.P.w.

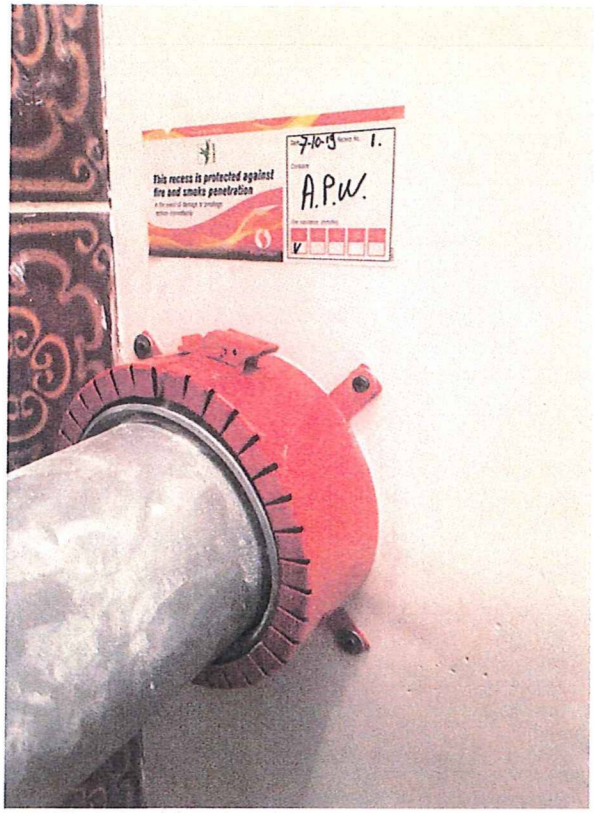
Geplaatst op	: 07-10-2019.
Afdichting nummer	: 1.
Wand/vloer/plafond	: wand.
Positie	: op koof in hoek.
Ruimte	: toilet.
Eis	: 30 minuten.
Gebruikt product	: brandmanchet Fernocollar 1704NL 125 mm.

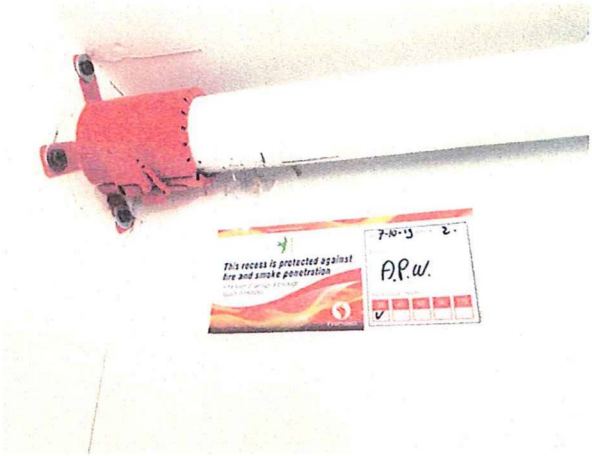
Geplaatst op	: 07-10-2019.
Afdichting nummer	: 2.
Wand/vloer/plafond	: wand.
Positie	: hoek boven deur richting voorruimte wc.
Ruimte	: Keuken.
Eis	: 30 minuten.
Gebruikt product	: brandmanchet Fernocollar 1704NL 40 mm.

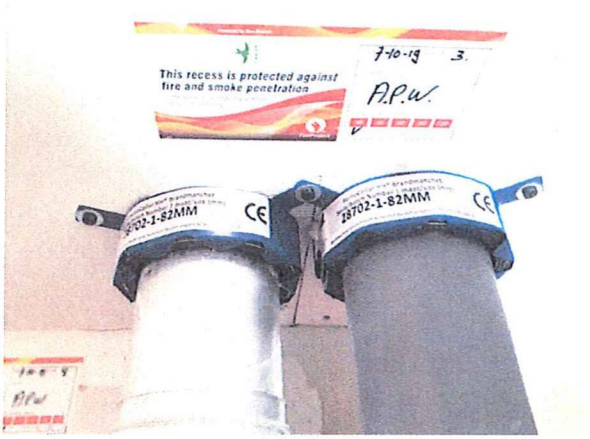
Geplaatst op	: 07-10-2019.
Afdichting nummer	: 3.
Wand/vloer/plafond	: plafond.
Positie	: doorvoeren cv installatie.
Ruimte	: Keuken.
Eis	: 30 minuten.
Gebruikt product	: brandmanchet Fernocollar-HH 1704NL 82 mm.

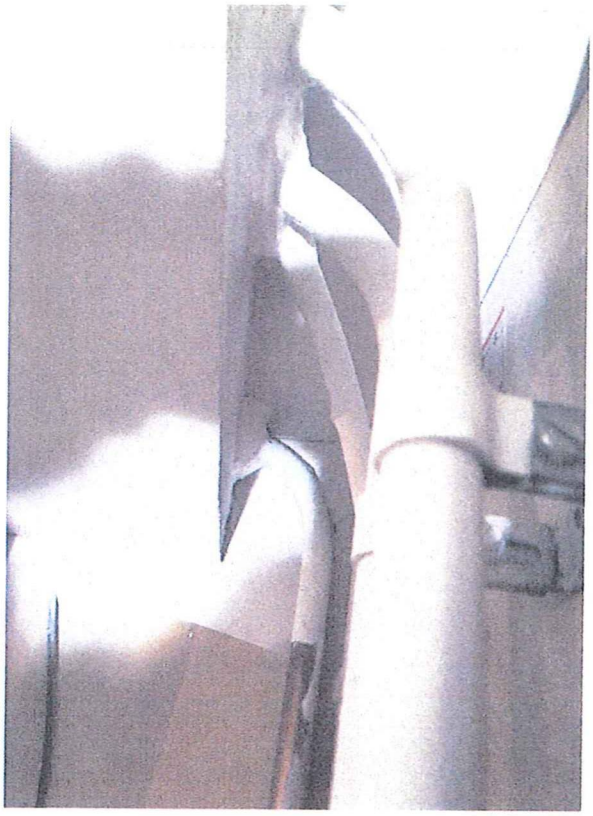
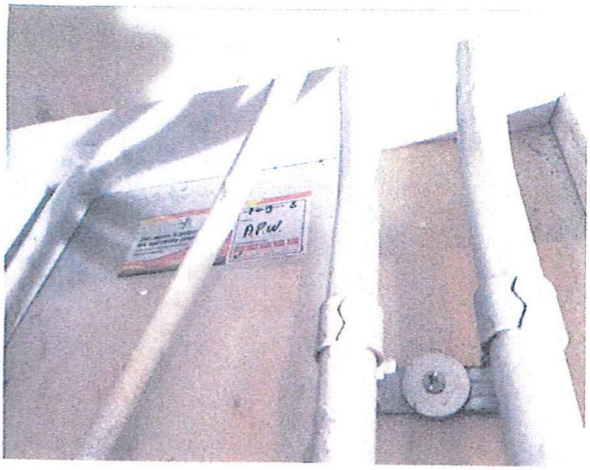
Geplaatst op	: 07-10-2019.
Afdichting nummer	: 4.
Wand/vloer/plafond	: plafond.
Positie	: doorvoer cv installatie.
Ruimte	: Keuken.
Eis	: 30 minuten.
Gebruikt product	: opgebouwd uit fp/pu foam om de sparing op te vullen, aan de buitenzijde afgewerkt met fp acrylic sealant (grafiet).

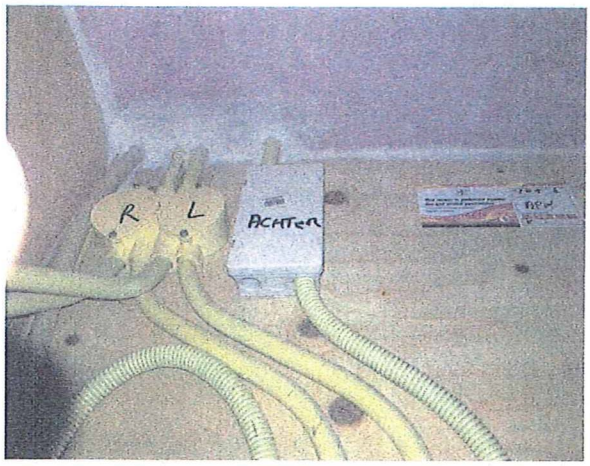
Geplaatst op	: 07-10-2019.
Afdichting nummer	: 5.
Wand/vloer/plafond	: plafond.
Positie	: doorvoeren cv installatie raamzijde/koof.
Ruimte	: Keuken.
Eis	: 30 minuten.
Gebruikt product	: opgebouwd uit fp/pu foam om de sparing op te vullen, aan de buitenzijde afgewerkt met fp acrylic sealant (grafiet).

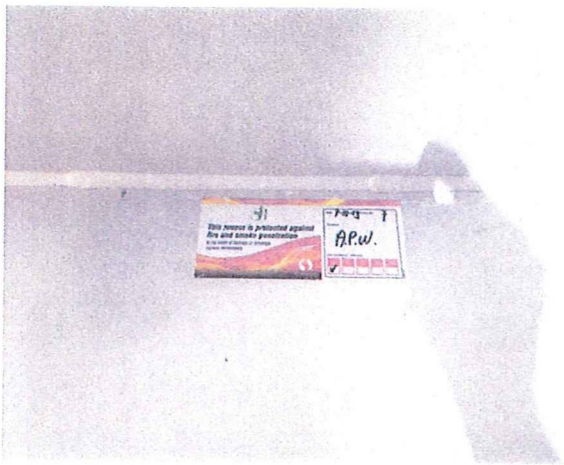
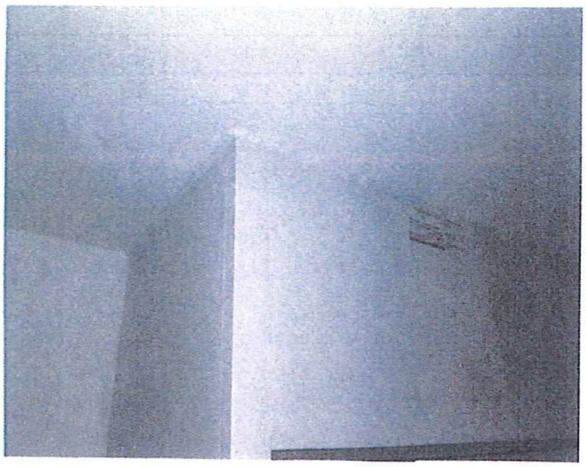
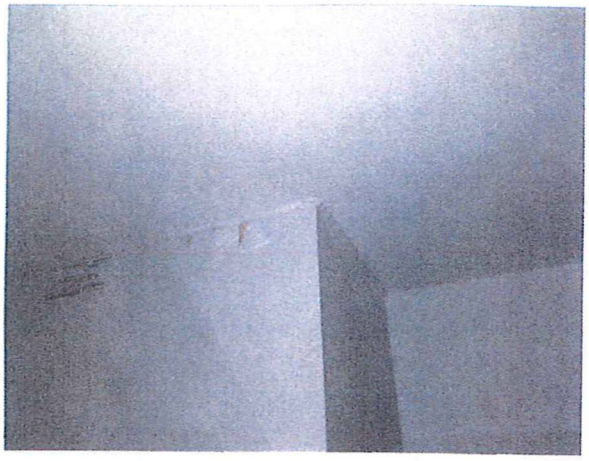
Geplaatst op	: 07-10-2019.
Afdichting nummer	: 6.
Wand/vloer/plafond	: plafond.
Positie	: doorvoeren plafond meterkas (binnenzijde).
Ruimte	: meterkast.
Eis	: 30 minuten.
Gebruikt product	: opgebouwd uit fp/pu foam om de sparing op te vullen, aan de buitenzijde afgewerkt met fp acrylic sealant (grafiet).

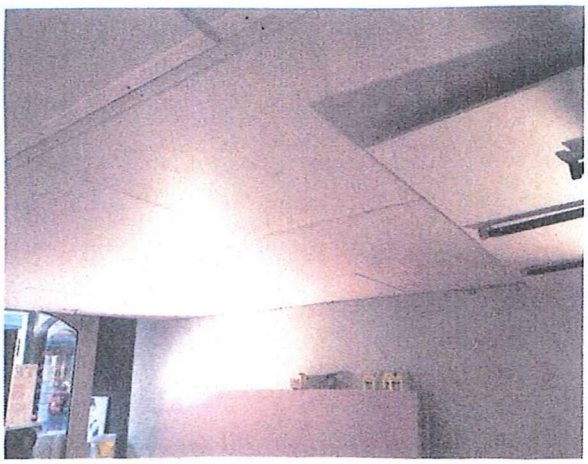
Geplaatst op	: 07-10-2019.
Afdichting nummer	: 7.
Wand/vloer/plafond	: plafond.
Positie	: bovenkant meterkast (buitenzijde).
Ruimte	: meterkast.
Eis	: 30 minuten.
Gebruikt product	: opgebouwd uit fp/pu foam om de sparing op te vullen, aan de buitenzijde afgewerkt met fp acrylic sealant (grafiet).
