Onveilige situatie #4378

Melding nr	4378
Melder	5.1,2,e
Bedrijfseenheid	-
Aangemaakt	2022-07-22T13:59:37.000Z
Gesloten	2022-07-29T08:35:22.000Z
Status	Gesloten
Project	AI 2020-0126 ROK Veiligheidsconstructies Bruggen & Kademuren
Adres	Amsterdam Nederland
Verantwoordelijk	KAM afdeling Mobilis
Omschrijving	Donderdag 21 juli 2022 om 21:10 uur melding ontvangen van buurtbewoner dat één van onze dekschuiten aan het zinken was. Havendienst en de waterpolitie waren snel ter plaatse en hebben eerste assistentie verleent d.m.v. leegpompen van het zinkende dekschuit. Na het leegpompen van het dekschuit heeft een lasser met een plaat het gat gedicht, deze werkzaamheden zijn rond 01.00u afgerond.
Actie	Laswerkzaamheden verricht om het lek te dichten.
Oplossing

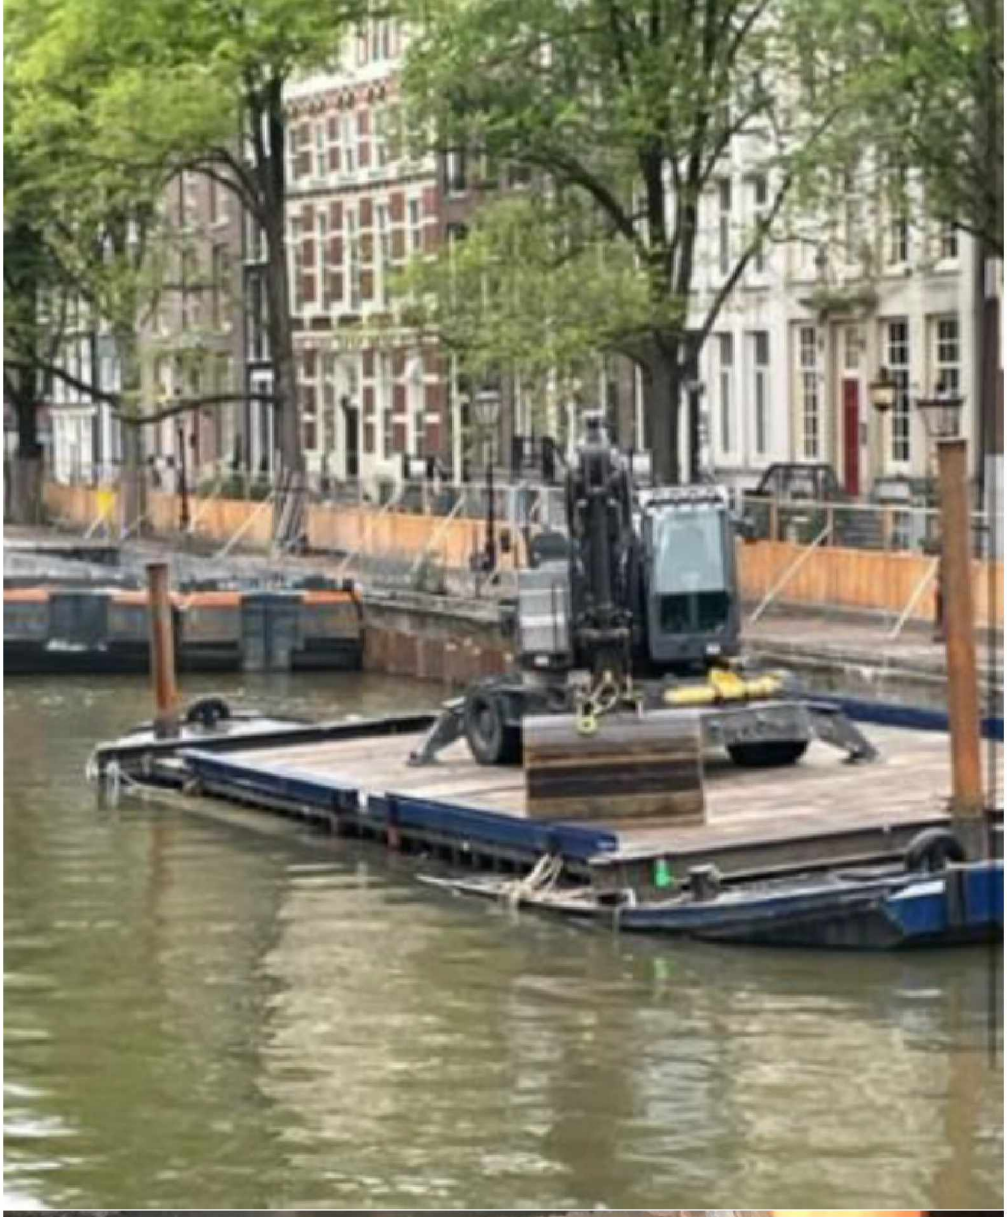
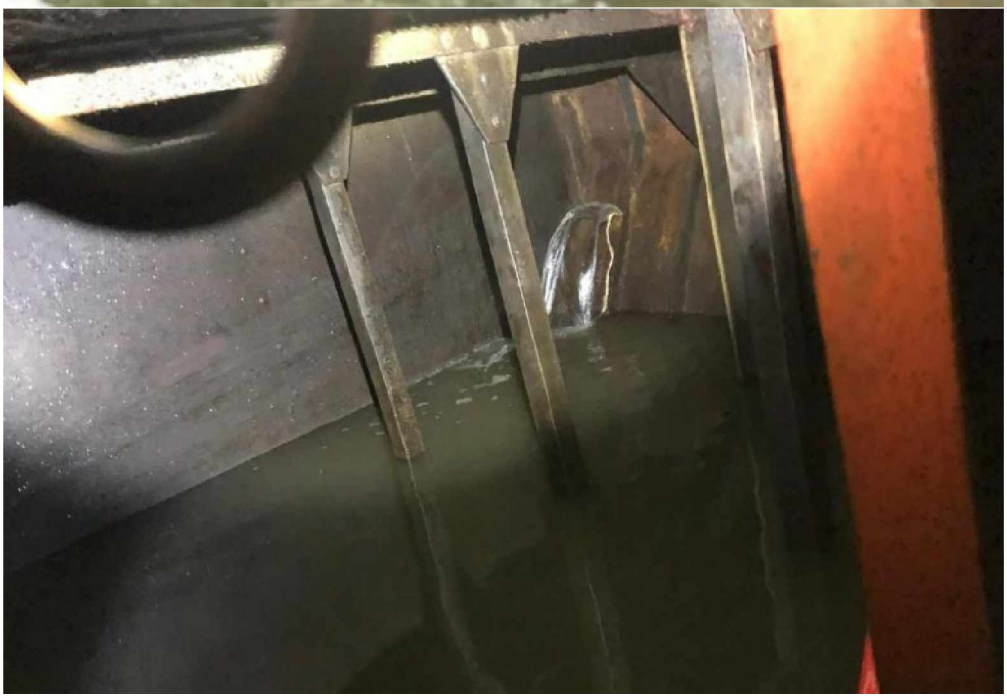
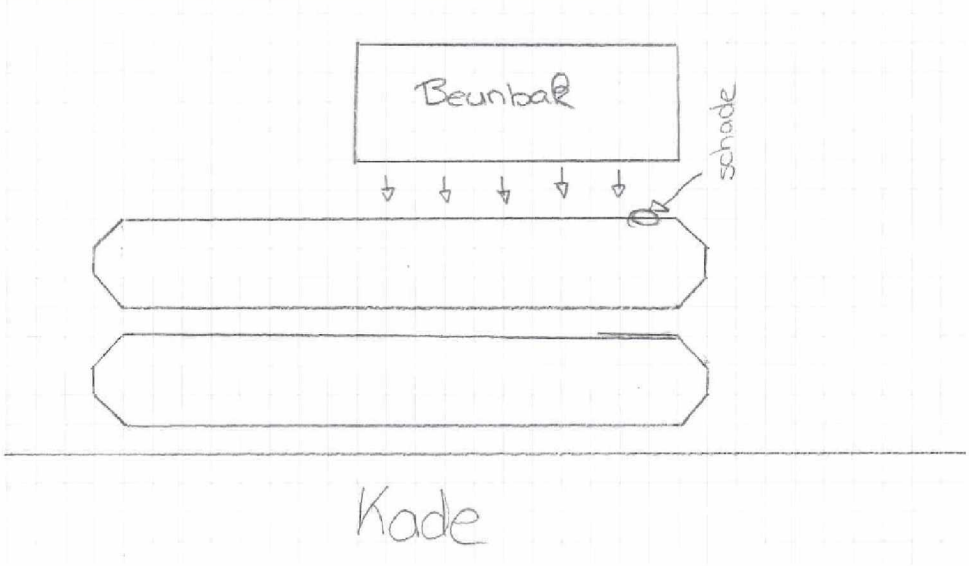
Update 28-7; Tijdens de werkzaamheden staat de beunbak tegen het dekschuit aan voor laad/los activiteiten(zie schets). Deze beunbak is voorzien van stootranden(houten balken). Het vermoeden is dat het gat in het dekschuit is ontstaan door één van de stootranden die onder het dekschuit klem is komen te zitten. Deze vermoeden komt van de zichtbare schade. Voorstel maatregel; Het vervangen van de houten stootranden voor rubberen stootranden.
