GDK0203
Verzoek tot vervanging kademuur Gelderse kade (volledig)

Aan	(Assetmanager VOR)
Opgesteld door	(Onderzoek en advies kademuren IB)
Gecontroleerd door	(Onderzoek en advies kademuren IB)
Kenmerk	GDK0203-VTV-2019-D
Status	Definitief
Datum	24 april 2019

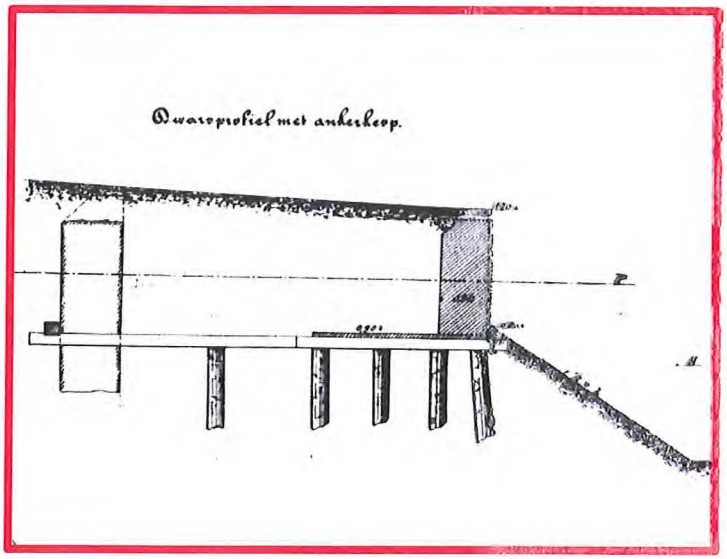
Figuur 3: Doorsnede constructie te vervangen rakdeel

Onderzoek en bevinding te vervangen rakdeel	
Toestandsinspectie (2017) [1]	Ter plaatse van de dilatatievoeg is zichtbaar dat het metselwerk deformeert. Op drie locaties zijn scheuren geconstateerd, waarvan twee over de gehele hoogte. De kade is verweerd en in verschillende scheuren groeien planten.
Technisch advies IB (2018)[2]	Het IB onderschrijft de bevindingen uit de toestandsinspectie. Na inspectie is gebleken dat vervorming is opgetreden. Daarnaast zijn er scheuren in het metselwerk aangetroffen en verplaatsing van de dekstenen (t.o.v.) elkaar.

Op basis van de uitgevoerde onderzoeken wordt gesteld dat het gehele rak volledig vervangen dient te worden. Restlevensduur wordt ingeschat tussen 0 tot 5 jaar en dient zo spoedig mogelijk vervangen te worden.

Het rak dient volledig vervangen te worden over een lengte van 68 m opdat deze weer veilig functioneert.

- Vervanging door een betonnen L-wand op boorpalen gebouwd in een tijdelijke bouwkuip;
- Gevoelig binnenstedelijk gebied;
- Geen woonbootverplaatsingen;
- Inclusief herinrichting maaiveld en vervanging riool.
