Gemeente Amsterdam

Rapport van bevindingen na ambtshalve controle, melding, handhavingsverzoek etc.

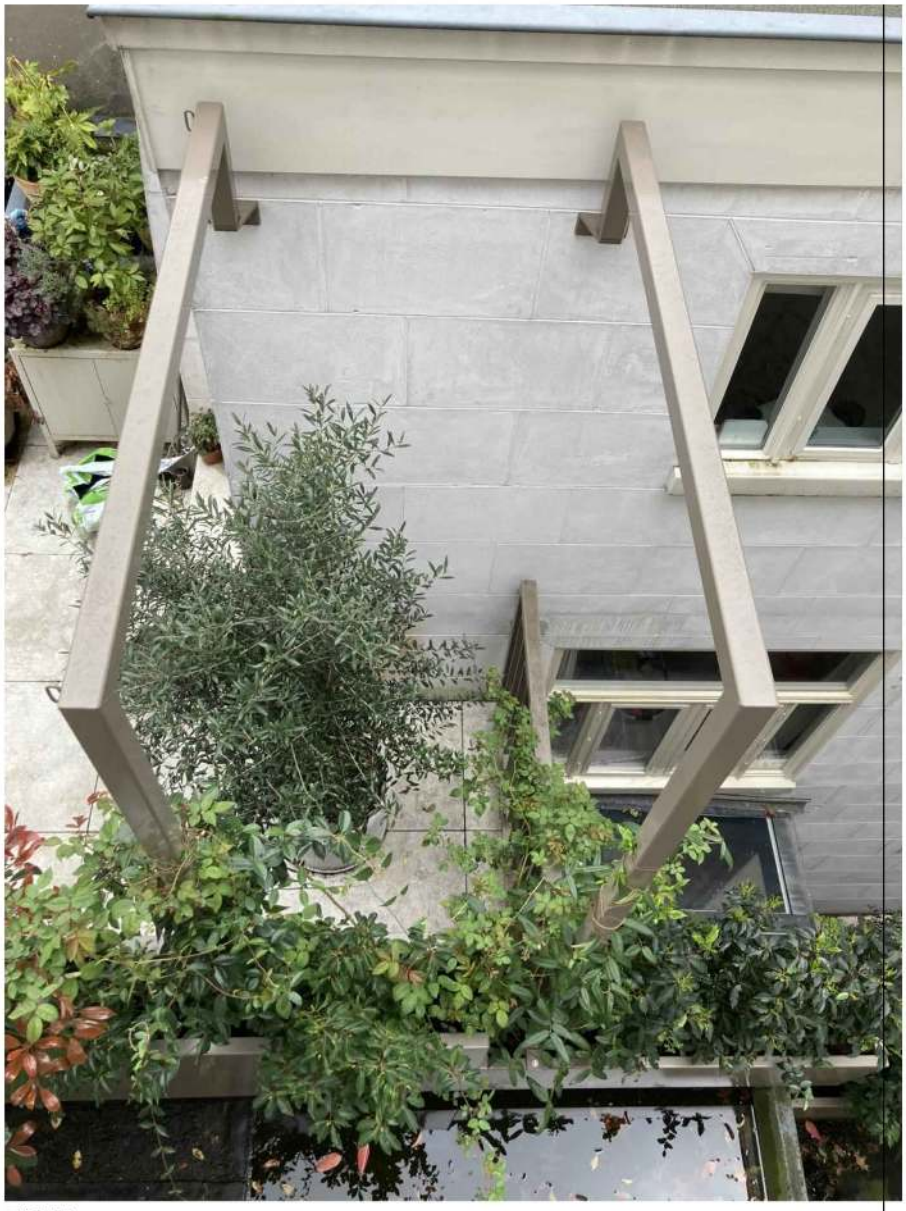
Wat is het bewijs van de overtreding(en)?	 FOTO 1 Plantenbakken lopen over het dak van Prinsengracht 5.1, 2, e
