From: "5.1,2,e "
Sent: Thu, 10 Mar 2022 11:11:34 +0100
To: "5.1,2,e " <5.1,2,e @amsterdam.nl>; "5.1,2,e " <5.1,2,e @amsterdam.nl>
Cc: '5.1,2,e " <5.1,2,e @amsterdam.nl>
Subject: RE: Inspectie/onderzoeksrapportage NO: brug BRU2484 - onderzoek op locatie d.d. 14, 15 en 23 februari 2022

Van: 5.1,2,e <5.1,2,e @iv-infra.nl>
Verzonden: woensdag 9 maart 2022 16:14
Aan: 5.1,2,e <5.1,2,e @amsterdam.nl>
CC: 5.1,2,e <5.1,2,e @iv-infra.nl>; 5.1,2,e <5.1,2,e @amsterdam.nl>; 5.1,2,e <5.1,2,e @amsterdam.nl>; 5.1,2,e <5.1,2,e @amsterdam.nl>
Onderwerp: Inspectie/onderzoeksrapportage NO: brug BRU2484 - onderzoek op locatie d.d. 14, 15 en 23 februari 2022

<5.1,2,e @amsterdam.nl>
Onderwerp: Terugkoppeling bevindingen NO: brug BRU2484 - onderzoek op locatie d.d. 14/15 februari 2022

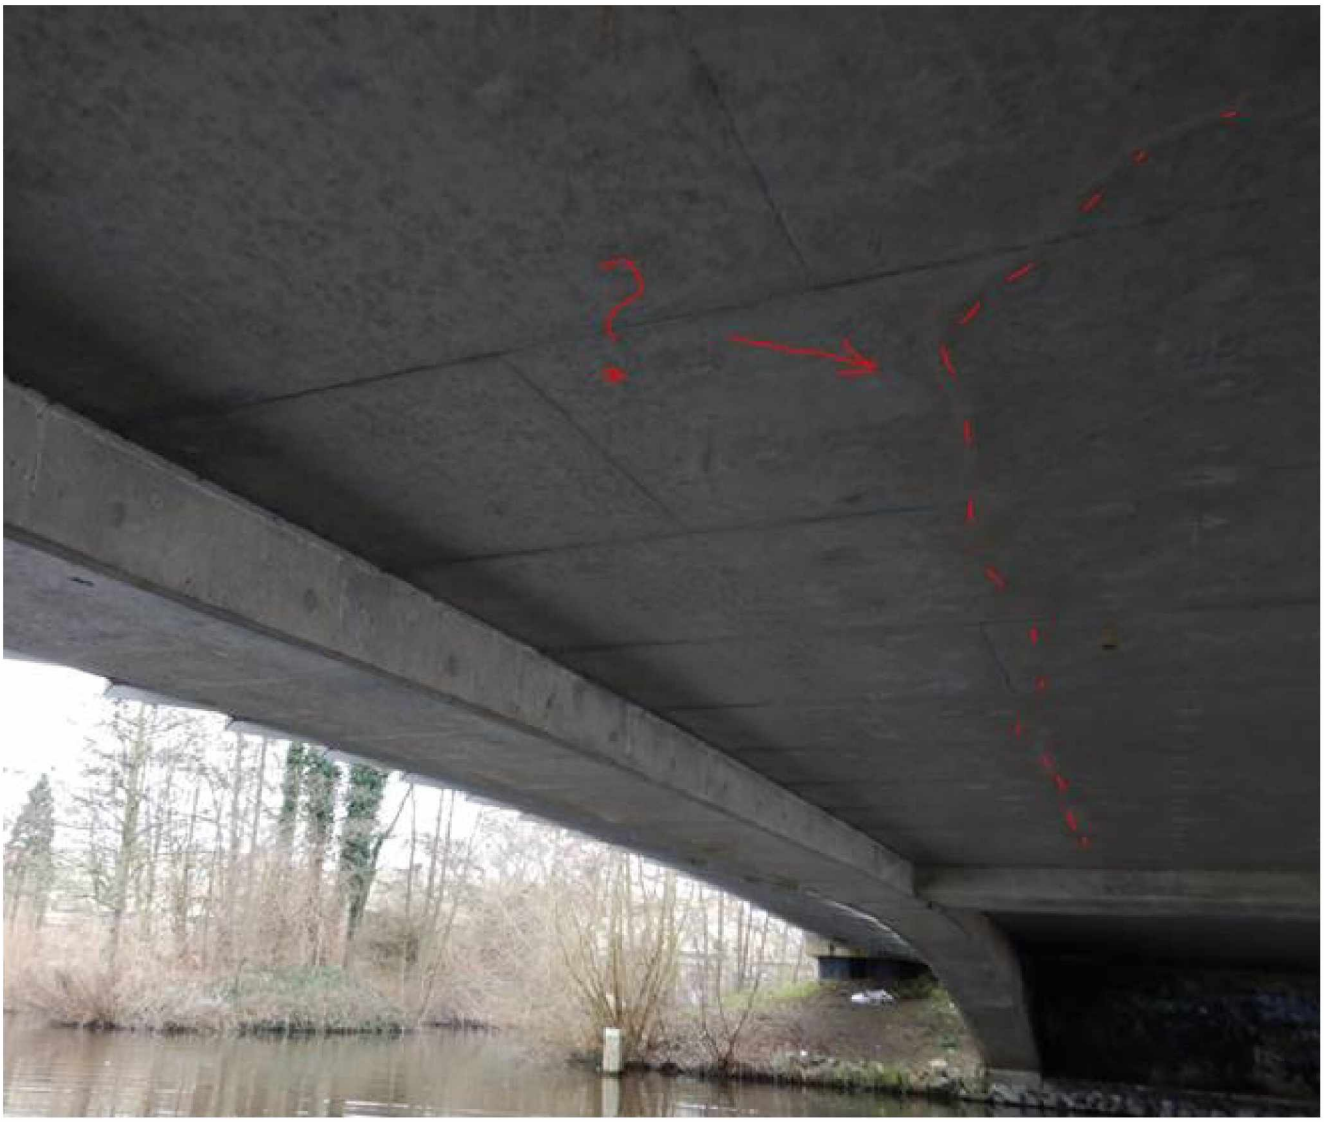
tand
oost
NOK
west

- N.a.v. de recente inspectiefoto's (zie onderstaand ter info ingevoegd) zagen we dat de onderslagbalk van einde inhangdek ook diverse buigscheuren heeft en zullen we maandag/dinsdag zeker ook even nader bezien en zal ik toevoegen aan plan.
  De inspectiefoto's van onderzijde dek inhangdeel lijken (geïnjecteerde) ook scheuren te laten zien, maar heb zojuist de inspecteur gesproken (die er afgelopen maand onderdoor voer met inspectiebootje) en die kreeg die indruk niet (dus wel vervuiling/vocht/vertekening, maar geen scheur), dat zullen we maandag/dinsdag ook nader beschouwen met go-pro stick.
