Waterbouwkundige inspectie bruggen

BRU0135

Functionele inspectie

Naam	:				
Ligging over	:	Bilderdijkgracht	In	:	De Clercqstraat
Type	:	Vaste brug	Functie	:	Normaal verkeer
Onderhoudsjaar	:

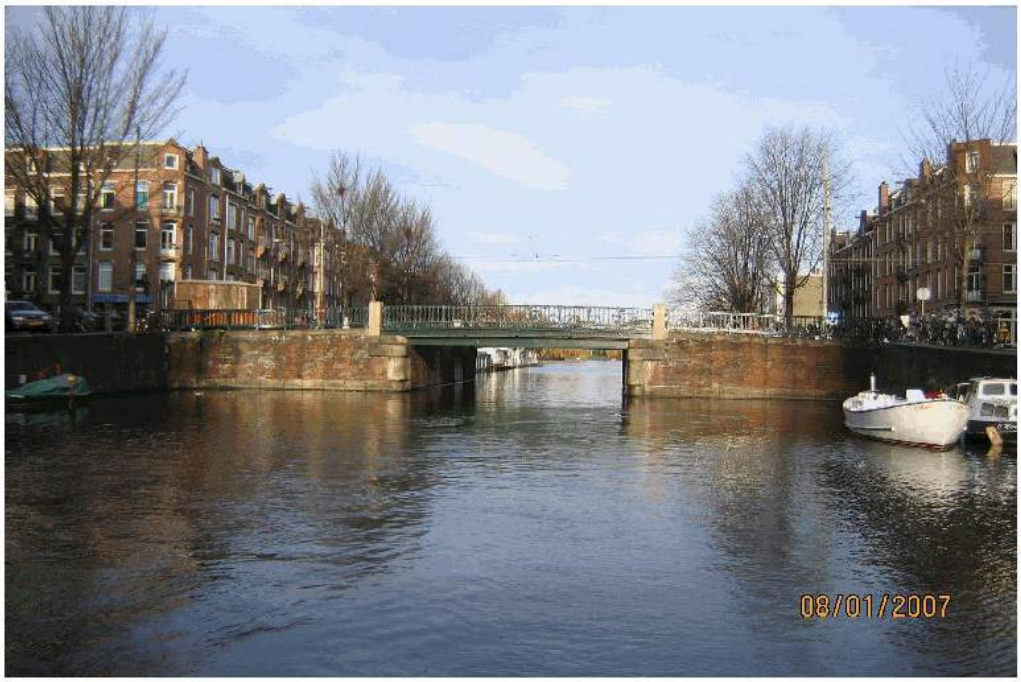
Volgnummer : 0113139
Code : BRU0135
Type : Waterbouwkundige inspectie bruggen
urgentie 3
Status gebrek : Voorraad

Plaats : brugdek
Onderdeel : ---
Detail : ---
Materiaal : asfalt
Gebrek : scheur

Specificatie : Diverse plaatsen, rijweg en fietspad. N-zijde 2xca.2,00mtr. Z-zijde 1xca.1,00mtr. ± 5,00 mtr

Herstel : Dichtgieten.
