From 5.1, 2, e <5.1, 2, e@amsterdam.nl>
Subject **Oswald veldwerk**
To 5.1, 2, e 5.1, 2, e <5.1, 2, e @amsterdam.nl>
Cc 5.1, 2, e 5.1, 2, e <5.1, 2, e @amsterdam.nl>
5.1, 2, e April 1, 2025 at 10:27:26 AM CEST

Tuin 2 van VTV Kweeklust (Werkorder 6985, acceptatiedocument T-0507)
Vak B: In het rapport (p. 3) is vak B als één moestuin vermeld, maar uit de foto's blijkt dat dit vak in werkelijkheid uit meerdere, visueel verschillende delen bestaat (zie foto's op p. 10-11 van de rapportage). Met name het deel **binnen in de kas** heeft een duidelijk andere soort aarde (teelaarde; er is zelfs een zak teelaarde zichtbaar op de foto). Dit kaskamer-deel had als een apart vak geregistreerd moeten worden in plaats van samengevoegd onder vak B.

Ook bij **tuinnummer 108** (VTV Kweeklust) zijn er duidelijke fouten in de veldwerkrapportage:

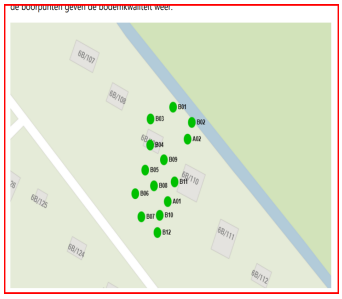
- **Boringen in de verkeerde tuin:** Volgens de huidige gegevens zijn de uitgevoerde boringen gekoppeld aan **tuin nummer 109** in plaats van tuin 108. Dit duidt erop dat er een misnummering of administratieve verwisseling heeft plaatsgevonden.

- **Locatie van boring B04:** Uit de informatie blijkt dat boring **B04 zelfs ín een tuinhuisje** is geplaatst. Een boring binnen in een huisje is ongebruikelijk en hoogstwaarschijnlijk een foutieve aanduiding van de locatie.

- **Onjuiste vakindeling:** De vakindeling voor tuin 108 komt niet overeen met wat op de foto's te zien is. **Vak A** had opgedeeld moeten worden in twee afzonderlijke vakken (er zijn ter plekke twee duidelijk te onderscheiden delen die nu als één vak A zijn genoteerd). **Vak B** zou zelfs in meerdere vakken gesplitst moeten worden volgens de visuele onderverdeling op de foto's, maar is in de rapportage als één groot vak B opgenomen.

- **Ontbrekend vak:** Daarnaast zien we op de foto's van tuin 108 een **groot vierkant stuk klei-achtige grond** dat helemaal niet als apart vak is geregistreerd in de rapportage. Dit stuk grond had wel als vak meegenomen moeten worden, maar ontbreekt nu in de indeling.
