Asbestinventarisatie conform Arbeidsomstandighedenregeling

Kademuur Grimburgwal te Amsterdam
Grimburgwal ong.
1012GA Amsterdam

Opdrachtgever: Gemeente Amsterdam

Datum
4 september 2020

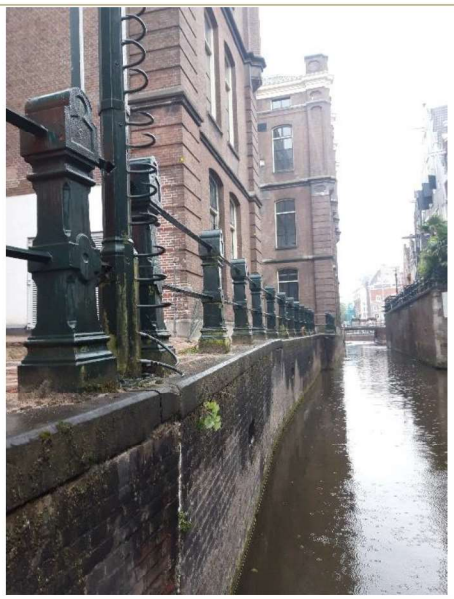
Bronnummer	B001
Locatie	Kademuur
Binnen/buiten	Buiten
Omschrijving materiaal	Kit
Hoeveelheid	2 x 2 m¹
Productsoort	Kit
Bereikbaarheid	Matig
Hechtgebondenheid	Hechtgebonden
Wijze van bevestiging	Gekit
Mate van beschadiging	Licht
Mate van verwering	Licht
Monstercode	MM01 en MM02
Analysecertificaat	1082370
Analyseresultaat	MM01: <0.1 m/m %(niet aantoonbaar) Geen Asbest MM02: <0.1 m/m %(niet aantoonbaar) Geen Asbest
Risicoklasse	N.v.t.
Verwijdermethode	N.v.t. of N.v.t.
Aanpak vervolg	N.v.t. geen asbest aangetoond
Verwijderingsurgentie	N.v.t. geen asbest aangetoond
Algemene opmerking	Kitten kademuur
Foto's
