Gemeente Amsterdam

Checklist
Werktuigbouwkundig onderhoud BBR

Ophaalbrug

Objectnummer ; Br 237

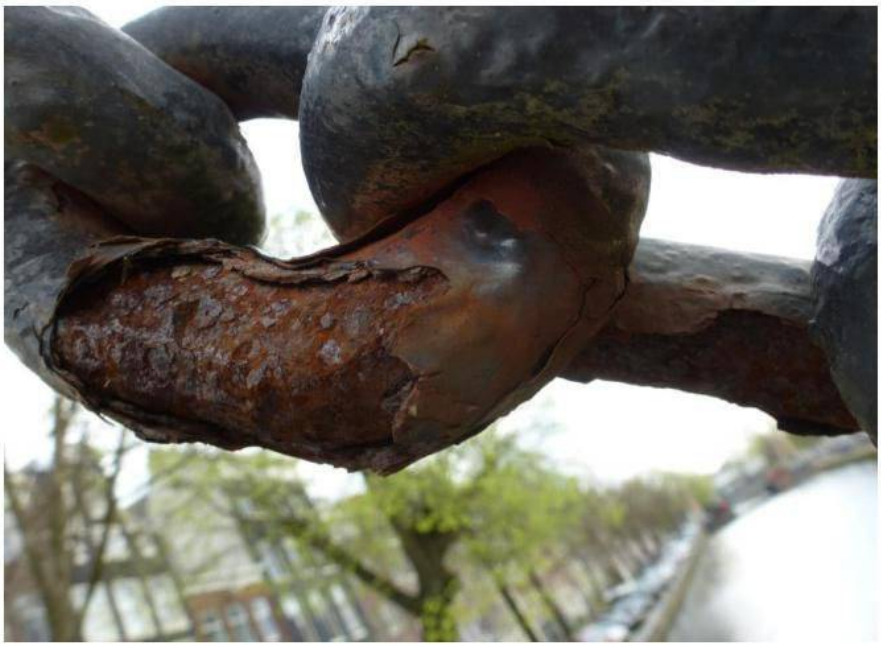
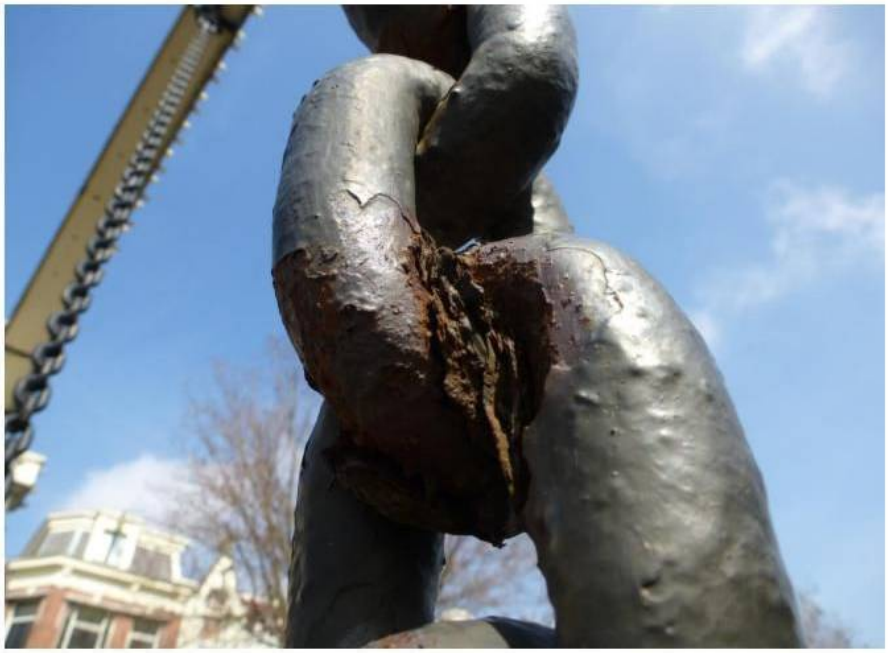
De kettingen van de brug zijn in extreem slechte staat.
