OVERZICHT SCHADES AAN KELDER KONINGINNEWEG VERSIE 30-01-2023

GRONDWATERSTANDEN KONINGINNEWEG

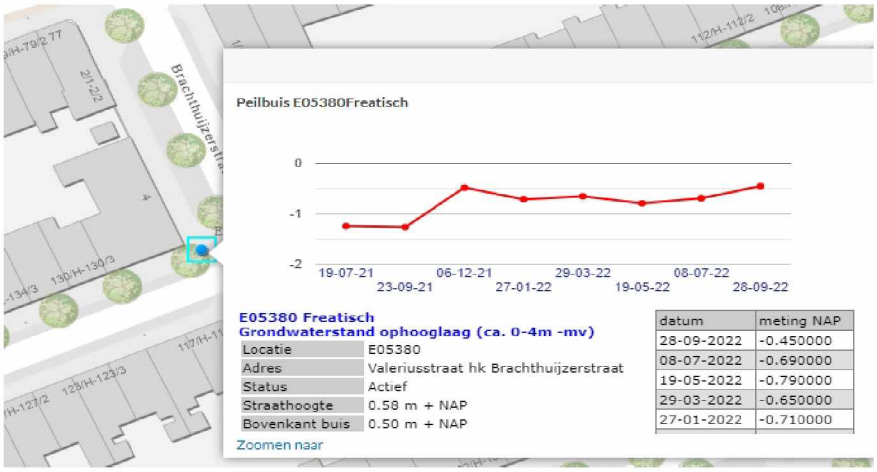
E05380 Freatisch
Grondwaterstand ophooglaag (ca. 0-4m -mv)

Locatie	E05380
Adres	Valeriusstraat hk Brachthuijzerstraat
Status	Actief
Straathoogte	0.58 m + NAP
Bovenkant buis	0.50 m + NAP

datum	meting NAP
28-09-2022	-0.450000
08-07-2022	-0.690000
19-05-2022	-0.790000
29-03-2022	-0.650000
27-01-2022	-0.710000

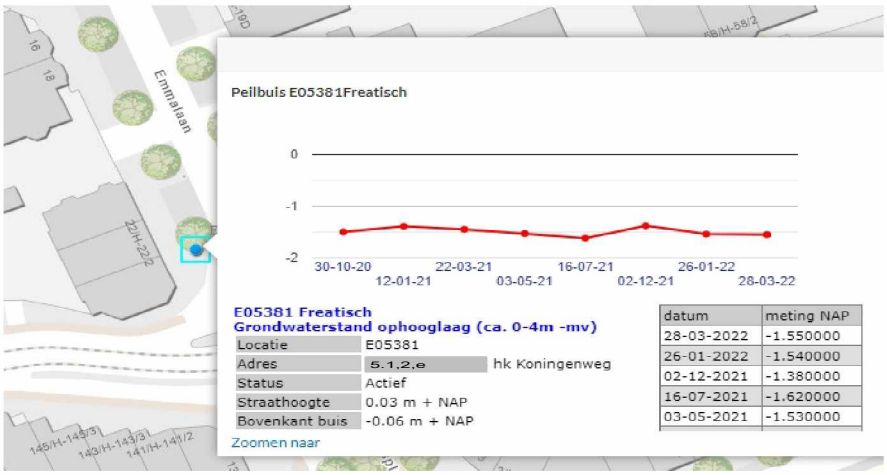
E05381 Freatisch
Grondwaterstand ophooglaag (ca. 0-4m -mv)

Locatie	E05381
Adres	[redacted] hk Koningenweg
Status	Actief
Straathoogte	0.03 m + NAP
Bovenkant buis	-0.06 m + NAP

datum	meting NAP
28-03-2022	-1.550000
26-01-2022	-1.540000
02-12-2021	-1.380000
16-07-2021	-1.620000
03-05-2021	-1.530000

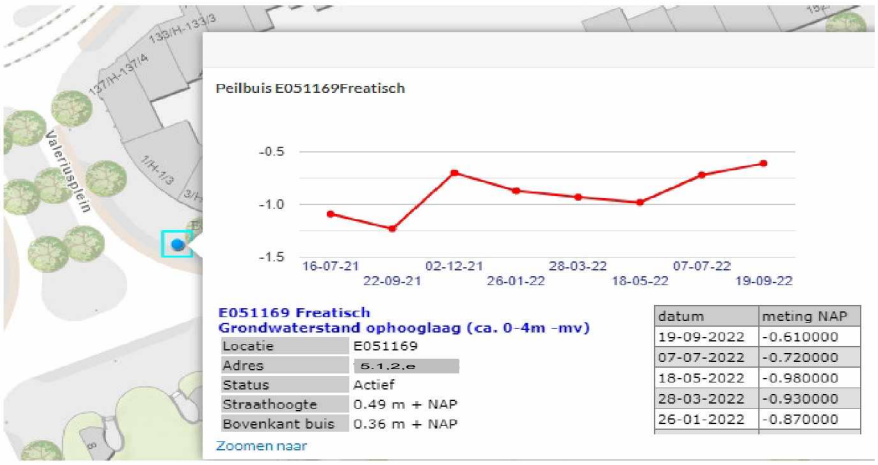
E051169 Freatisch
Grondwaterstand ophooglaag (ca. 0-4m -mv)

Locatie	E051169
Adres	[redacted]
Status	Actief
Straathoogte	0.49 m + NAP
Bovenkant buis	0.36 m + NAP

datum	meting NAP
19-09-2022	-0.610000
07-07-2022	-0.720000
18-05-2022	-0.980000
28-03-2022	-0.930000
26-01-2022	-0.870000
