Grimburgwal
Besluit Beheersmaatregelen (BBM)

Aan	[redacted]
Van	[redacted]
Opgesteld door	[redacted] en [redacted]
Kopie aan	Advies Veiligheid, Monitoring, Omgevingsmanagement, Vernieuwing, Interventie & Preventie, Programmering, Routeerloket (Stedelijk Beheer&Stadswerken), Communicatie
Datum	17 september 2020
Ons kenmerk	UVA Grimburgwal-BBM-20200918-D
Bijlage(n)	Geen

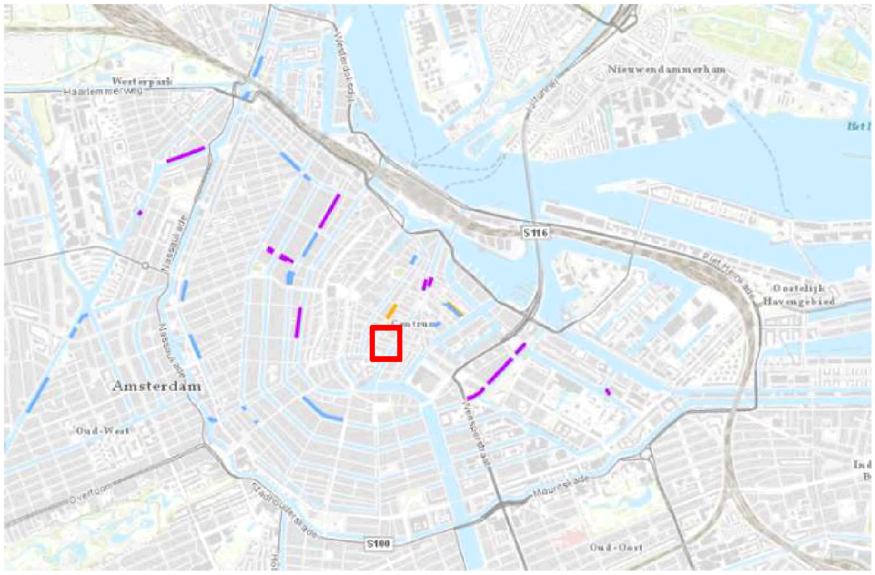
Figuur 1 overzicht bezwijkmechanismen

De kade langs het UvA-terrein tegenover de Grimburgwal is gedeeltelijk bezweken. De foto's en filmpjes van het instorten duiden op een combinatie van onderstaande bezwijkmechanismen, namelijk horizontale verplaatsing en kantelen. Daarbij hebben constructieve degeneratie, schades, waterbodemverdieping, opbouw van grondspanning en hogere terreinbelastingen vermoedelijk een aandrijvende rol gespeeld. Op pagina 3 en 4 zijn foto's opgenomen van het bezwijken van de kade.

De beoordeling is uitgevoerd op basis van de beschikbare data. Er lopen nog verschillende onderzoeken. De resultaten kunnen nieuwe inzichten geven. Het is noodzaak zo snel mogelijk verdere uitspoeling en schade tegen te gaan. Een tijdelijke veiligheidsconstructie moet worden aangebracht.
