Werkplan uitvoering Mock-up stucwerkgevel

Project
S04622 ARTIS Aquarium AMSTERDAM

Referentie
2211-17490

Versie
2.0

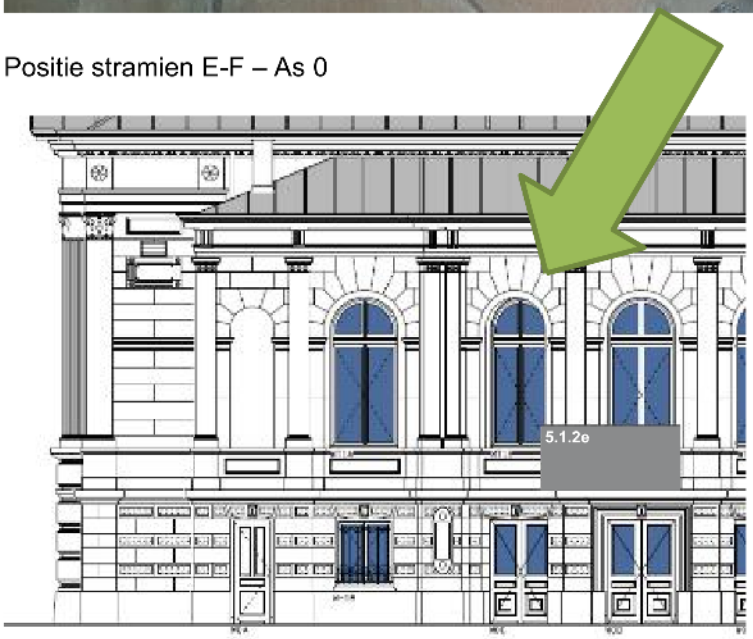
Positie stramien E-F – As 0

Beoogt referentiebeeld als bedoeld op 15 november 2022 (gevel nog vochtig):
