Waterbouwkundige inspectie bruggen

BRU0034

Nulinspectie

Naam	:				
Ligging over	:	Herengracht	In	:	Utrechtsestraat
Type	:	Vaste brug	Functie	:	Normaal verkeer
Onderhoudsjaar	:

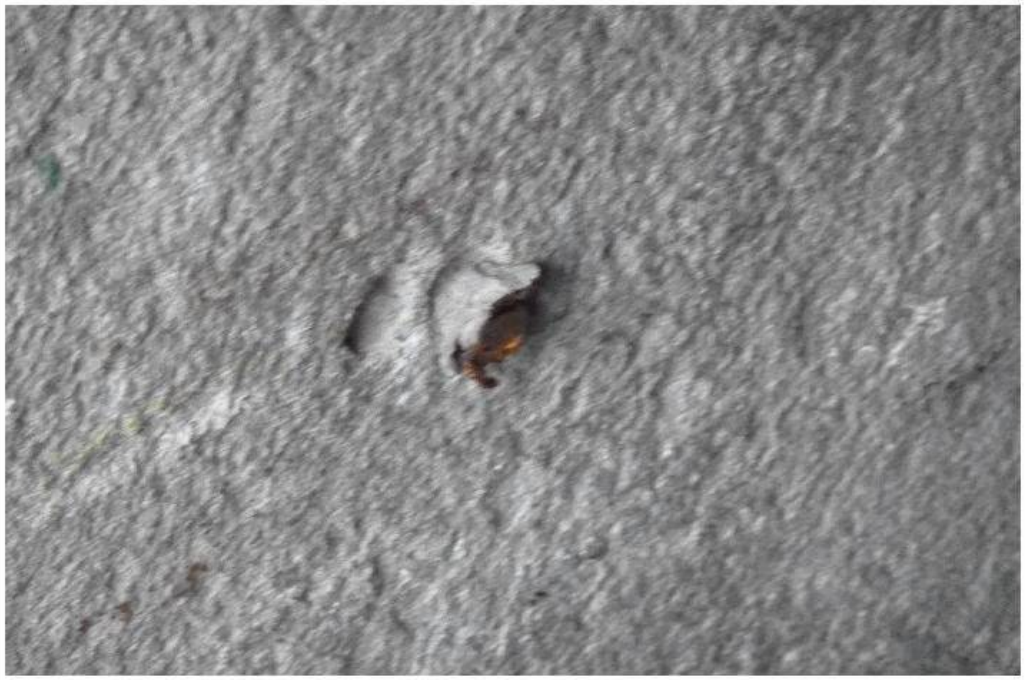
Volgnummer : 0123275
Code : BRU0034
Type : Waterbouwkundige inspectie bruggen
Status gebrek : Voorraad

Plaats : landhoofd
Onderdeel : ----
Detail : bevestigingen
Materiaal : staal
Gebrek : incorrect

Specificatie : NW-zijde, afgeslepen anker steekt ca.10mm uit in de doorvaart. 1,00 stuks

Herstel : Vlak afslijpen.
