SALVERDA
BOUW

Verslag overleg M&A + Omgevingsdienst

Datum	Referentie
	11 oktober 2022	2203-17228- v 0.9
Behandeld door	**Project**	
5.1, 2, e	S04622 ARTIS Aquarium AMSTERDAM

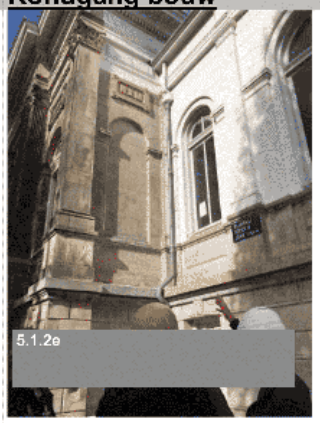
Beoordeling verwijdering verf qua kleur en acceptabel beeld.	
	 Proef reinigen met water. Duidelijke activering van zouten waar te nemen. Wijziging op bestek, niet reinigen met water.

Aanwezige schade, wegdrukken van zwarte korst wat zichtbare schade geeft.

Als technisch niet hoeft dan aan dit soort voorbeelden niet herstellen.
